## Nissan Qashqai Qashqai 1.2 DIG-T N-Connecta Xtronic EURO6 85 kW

# 360 PONTOS ÁTVIZSGÁLÁS EREDMÉNYE

# ÁLLAPOTFELMÉRÉS ÖSSZEFOGLALÁSA

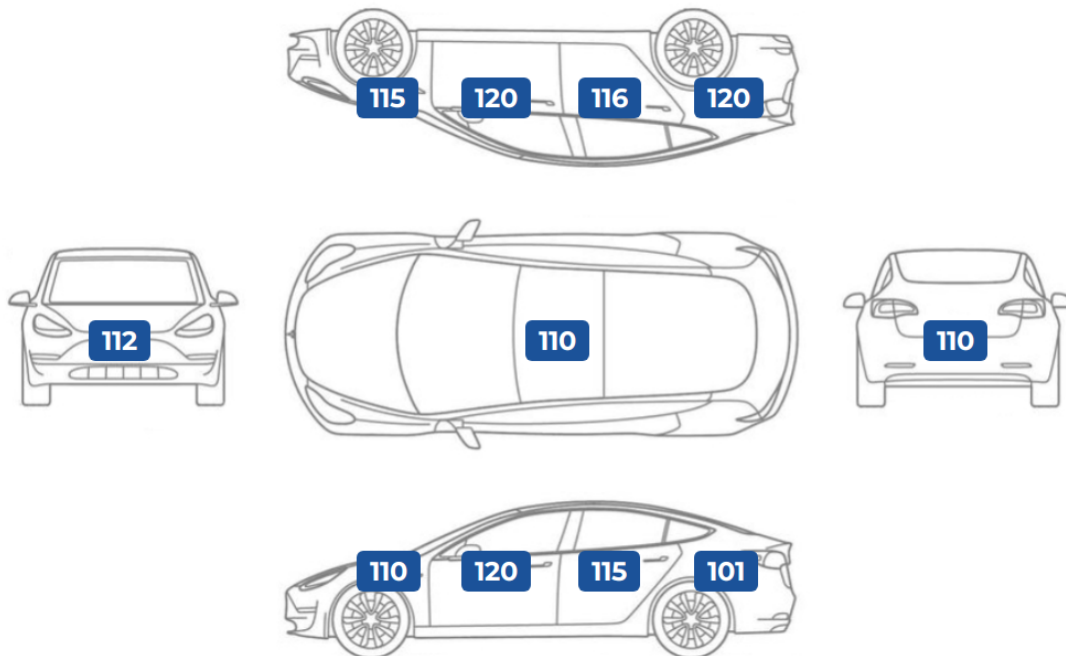
### MÉRÉSI EREDMÉNYEK Karosszéria festékvastagság (mikrométerben)

**Szakvélemény:** A gépjármű karosszériáján külső beavatkozás / újrafényezés nyomai nem láthatók. A műanyag karosszéria elemeken repedés, javítás nyomai nem láthatók. Nem található fóliázás az autón. A mérési eredmények értelmezéséhez fontos tudni, hogy 150 mikronig a festékvastagság általában eredeti fényezésre utal, de bizonyos típusoknál a magasabb, de egységes értékek is ebbe a kategóriába tartoznak.

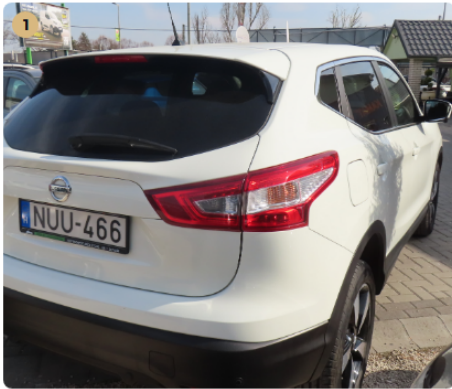
- 1 **Külső karosszéria elemek**  
A karosszéria elemek közötti hézagok megfelelőek.

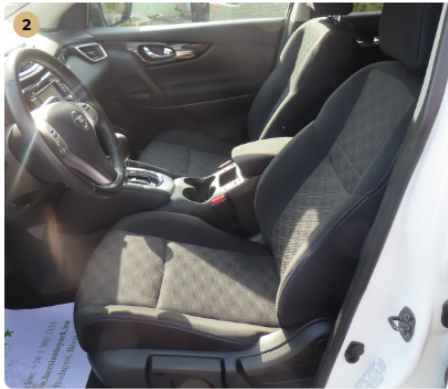
- 2 **Kárpitozás és belső burkolatok**  
A bőr/alcantara kifogástalan állapotú.

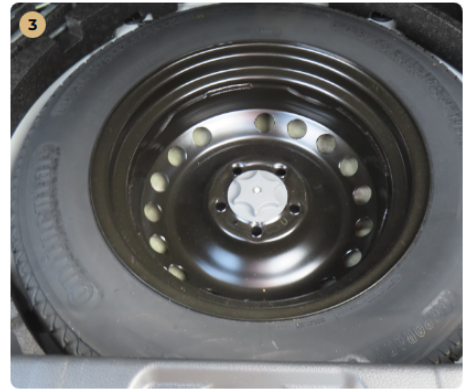
| <b>Kötelező tartozékok:</b> | Az elvárásoknak megfelelő állapotban van.. A kötelező tartozékok megvannak. | 3 |

- 3 **Kötelező tartozékok**  
A kötelező tartozékok megvannak.

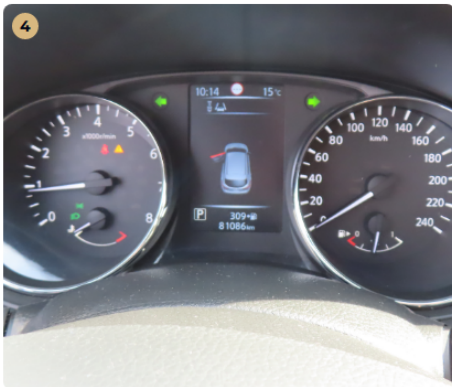
| <b>Hibakód kiolvasás:</b> | A hibakód kiolvasás az elvárt eredményeket hozta.. Hibakód kiolvasás megtörtént. | 4 |

- 4 **Hibakód kiolvasása**  
Az autó beindítását követően kontrollámpa a műszerfalon nem világít.

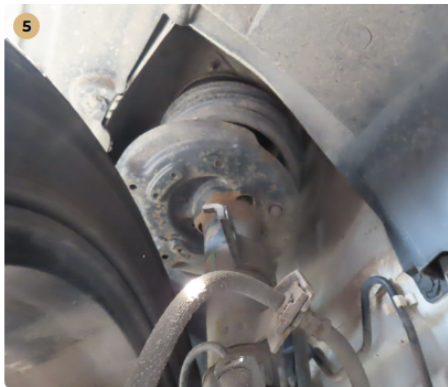
| <b>Futómű:</b> | Az elvárásoknak megfelelő állapotban van.. A lengéscsillapítók függőleges terhelésre megfelelően reagálnak. Szélső rúdfejen kopást, sérülést nem találtam. A féltengelyen zsíros / olajos kicsapódás nem látható. | 5 |

- 5 **Futómű**  
A lengéscsillapítón olajfolyás nem észlelhető.

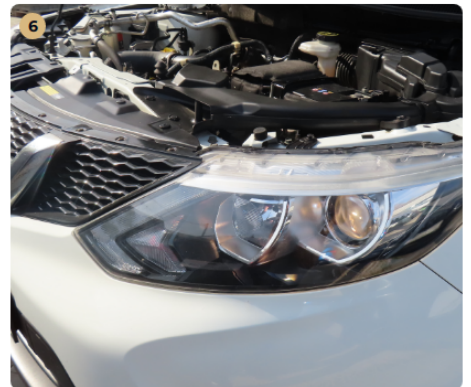
| <b>Világítás:</b> | Korához képest jó állapotban van.. A lámpatestek megfelelően világítanak. | 6 |

- 6 **Világítás**  
Az első fényszórók nincsenek bemattulva.

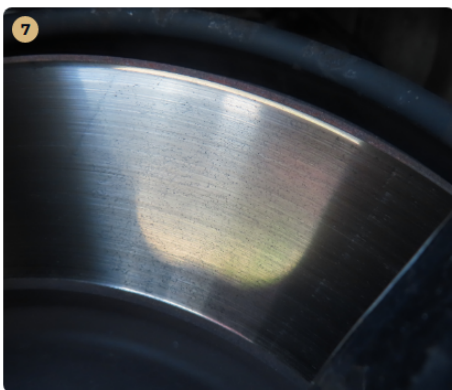
| <b>Fékrendszer:</b> | Az elvárásoknak megfelelő állapotban van.. Elektromos kézifék rendeltetés szerűen működik (automatikus behúzás és kiengedés). A fékpedál nyomásra megfelelő keménységű. A fékolaj szintje megfelelő. | 7 |

- 7 **Fékrendszer**  
A féktárcsa megfelelő állapotban van.

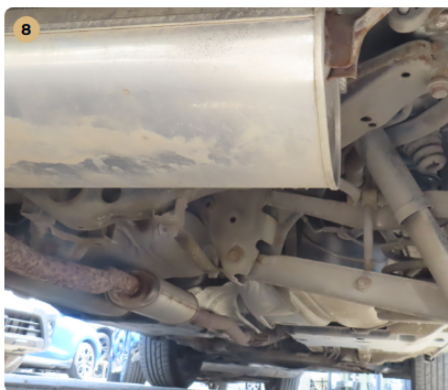
| <b>Motor:</b> | A piaci átlagnak megfelelő állapotban van.. A motorolaj szintje megfelelő. A motor alapjárata szépen, egyenletesen jár, nem kopog, nem zörög. A próbakör alatt a motorteljesítmény megfelelő volt. A kipufogó füstnek rendellenes színe, szaga nincs. | 8 |

- 8 **Motor**  
A kipufogórendszer és a dobok állapota megfelelő.

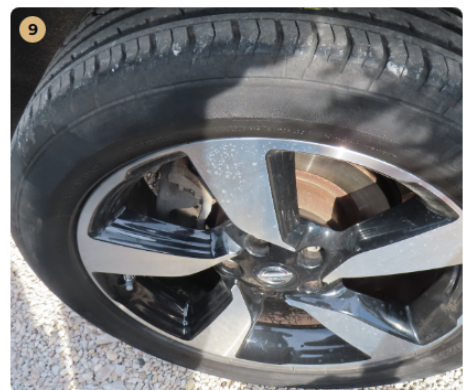
| <b>Felnik:</b> | Korához képest jó állapotban van.. Könnyűfém felni gyári. Könnyűfém felnin patkázás nyomai nem láthatóak. | 9 |

- 9 **Felni**  
Könnyűfém felni nem karcos.

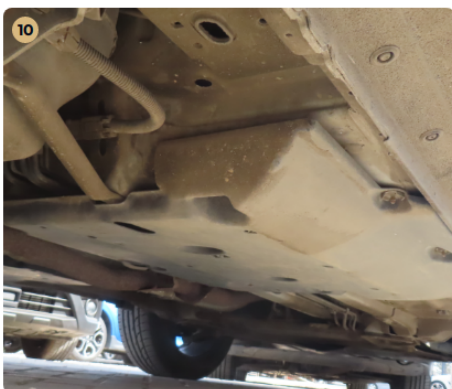
| <b>Utascella és gyűrődő zónák:</b> | Szerkezeti sérülésre utaló nyomok nem láthatóak.. A, B, C oszlopok nem voltak fényezve. A nyúlványokon javításra utaló nyomok nem észlelhetők. A kerékjáratí ivnél a szigetelés és a patentolás gyári. A padlólemez burkolatán javításra utaló nyomok nem láthatók. | 10 |

- 10 **Utascella és gyűrődő zónák**  
A küszöbökön javításra utaló nyomok nem észlelhetők.

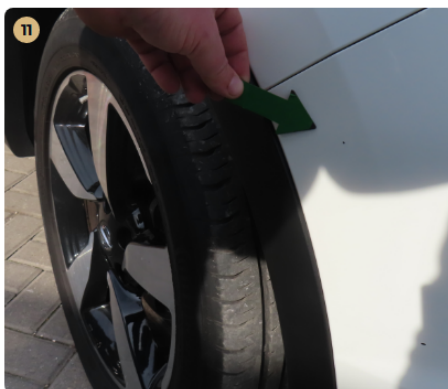
- 11 **Külső karosszéria elemek**  
Az autó használatából eredő apró kavicsfelverődések, hajsza karcok láthatóak. Első lökhárítón apró kavics sérülések vannak.

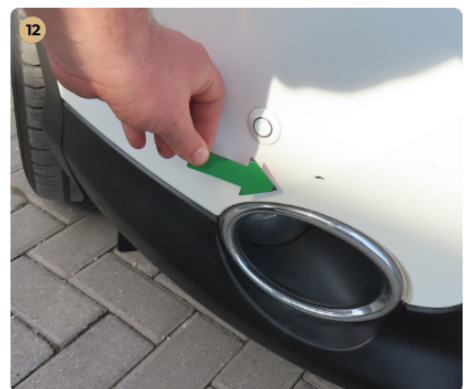
- 12 **Külső karosszéria elemek**  
Az autó használatából eredő apró kavicsfelverődések, hajsza karcok láthatóak.

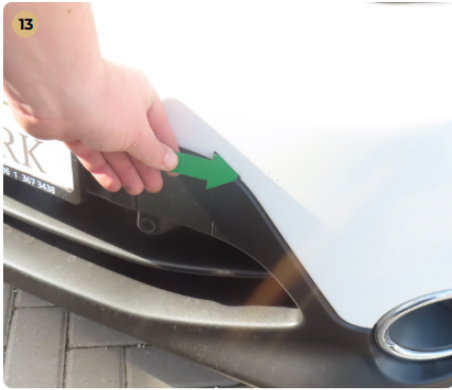
**13 Külső karosszéria elemek**  
Az autó használatából eredő apró kavicsfelverődések, hajszál karcok láthatóak.

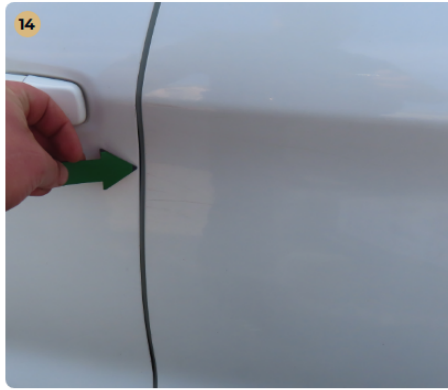
**14 Külső karosszéria elemek**  
Az autó használatából eredő apró kavicsfelverődések, hajszál karcok láthatóak. Ajtók éleinél apró fénysérülések láthatók.

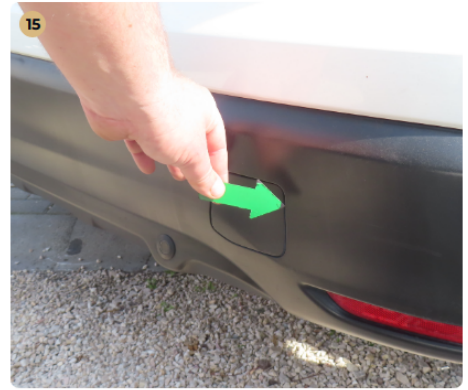
**15 Külső karosszéria elemek**  
Az autó használatából eredő apró kavicsfelverődések, hajszál karcok láthatóak. Hátsó lökhárítón enyhe horzsolás van.

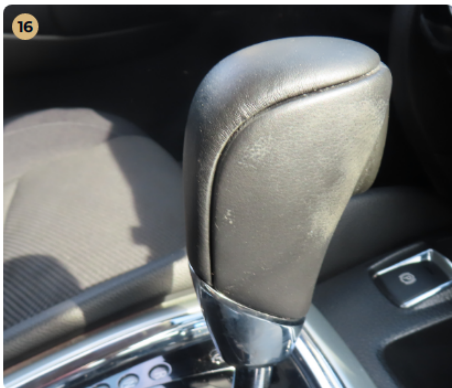
**16 Kárpitozás és belső burkolatok**  
Váltógomb enyhén kopott.

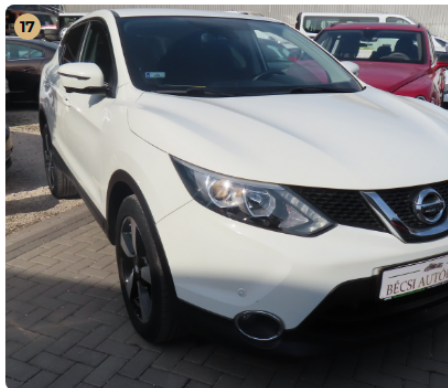
| <b>Szélvédők, üvegek:</b> | Korának megfelelő állapotban van.. Az első szélvédő gyári. Az oldalsó üvegek gyáriak. A hátsó szélvédő gyári. Oldalsó üvegen látható sérülés nincs. | 17 |

**17 Szélvédők, üvegek**  
Az első szélvédőn látható sérülés nincs.

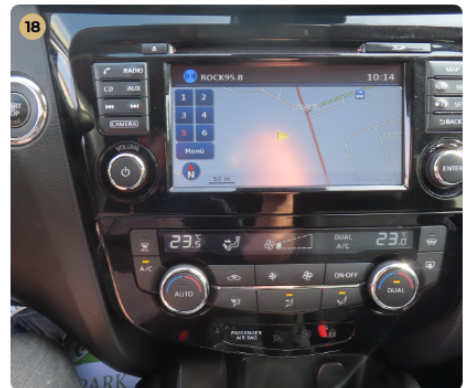
| <b>Elektromos berendezések:</b> | Futásához képest jó állapotban van.. Elektromos tükrök megfelelően működnek. Hűtő/fűtő berendezések megfelelően működnek. Az audió rendszer megfelelően funkcionál. Kényelmi extrák megfelelően működnek. | 18 |

**18 Elektromos berendezések**  
Műszerfalnyek megfelelően működnek.
