## Lexus NX NX 300h Luxury CVT 114 kW

Évjárat  
2018.  
04.Teljesítmény  
114 kW  
(153LE)Kilométeróra  
állás  
130 867 kmÜzemanyag  
BenzinSebességváltó  
Fokozatmentes  
automat...

# 360 PONTOS ÁTVIZSGÁLÁS EREDMÉNYE

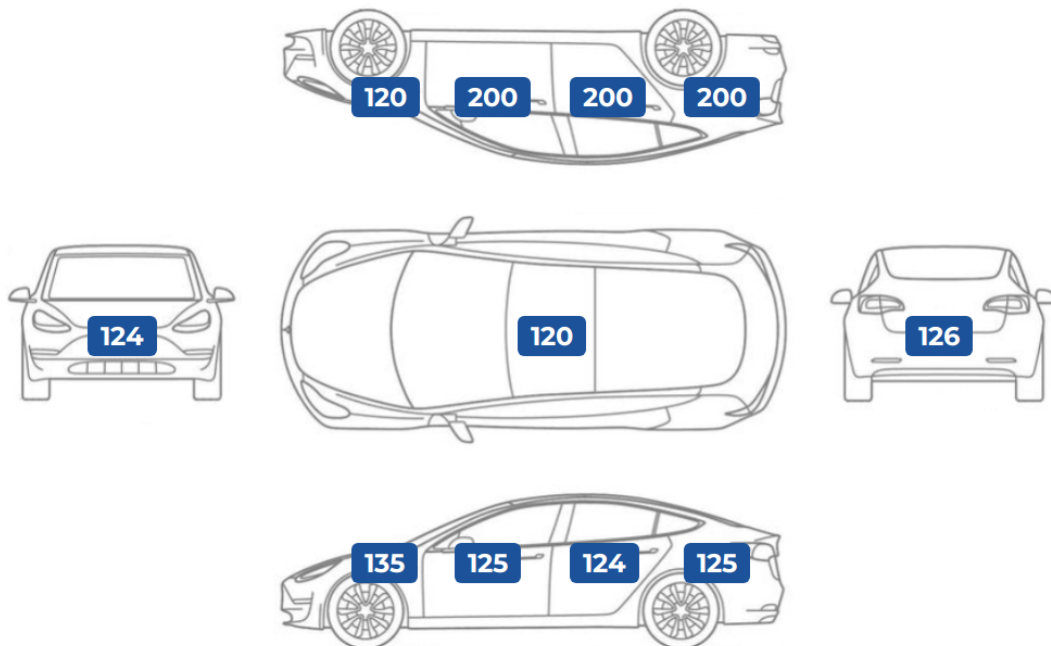
MÉRÉSI EREDMÉNYEK  
Karosszéria festékvastagság (mikrométerben)

**Szakvélemény:** A gépjármű karosszériáján az elemek egy része gyári fényezésű, ám bizonyos elemeken újrafényezés nyomai találhatók. A jobb hátsó sárvédő, jobb első ajtó, jobb hátsó ajtó festékvastagságának minimális eltérése a gyári értéktől arra utal, hogy a fényezési hibákat gittelés nélkül javították, azaz elemsérülés vélhetően nem történt, és csak karcot, vagy apró fénysérülést javítottak az autón. A fényezett elemek esetében szabad szemmel nem látható az eltérés, szakszerű javítás történt. A műanyag karosszéria elemeken repedés, javítás nyomai nem láthatók. Nem található fóliázás az autón. A mérési eredmények értelmezéséhez fontos tudni, hogy 150 mikronig a festékvastagság általában eredeti fényezésre utal, de bizonyos típusoknál a magasabb, de egységes értékek is ebbe a kategóriába tartoznak.

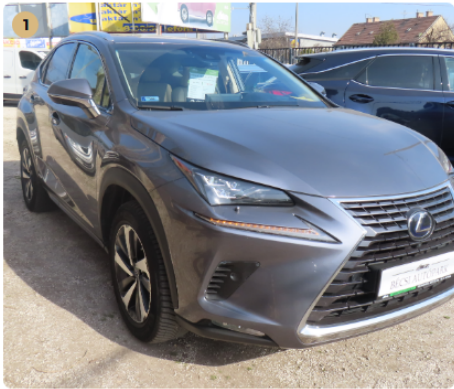
- ✓ **Külső karosszéria elemek**  
A karosszéria elemek közötti hézagok megfelelőek.

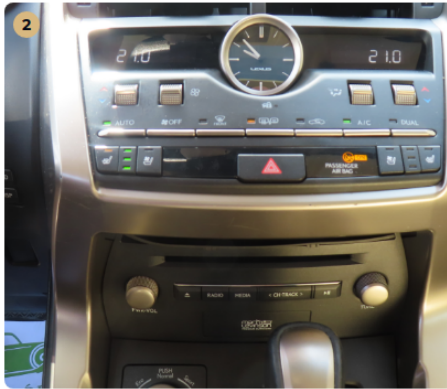
- ✓ **Elektromos berendezések**  
Műszerfalfények megfelelően működnek.

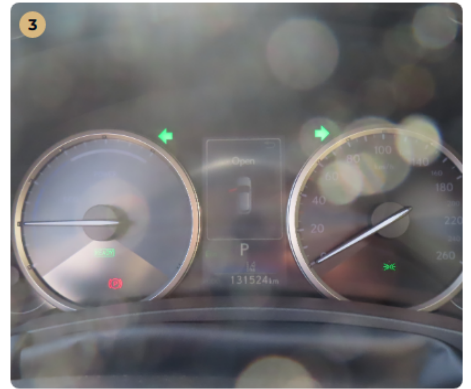
- ✓ **Hibakód kiolvasása**  
Számítógépes kiolvasás során nem találtam hibát.

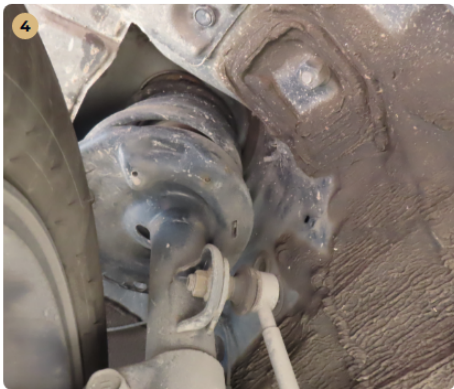
- ✓ **Futómű**  
A lengéscsillapítón olajfolyás nem észlelhető.

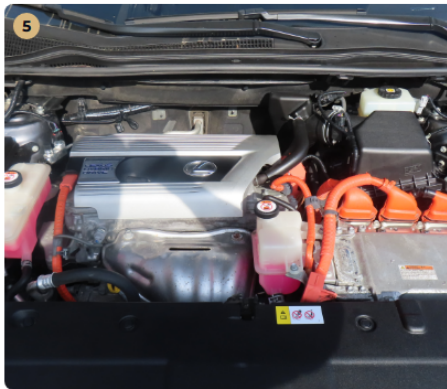
- ✓ **Motor**  
Motortérben olajfolyás nem látható.

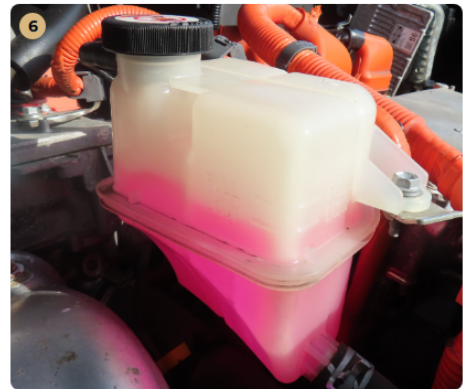
- ✓ **Motor**  
A hűtőfolyadék színe megfelelő.

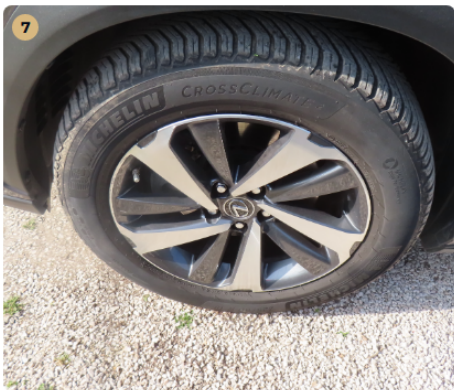
- ✓ **Gumiabroncsok**  
A gumi oldalfalán, szálszakadás jele (dudor) nem található.

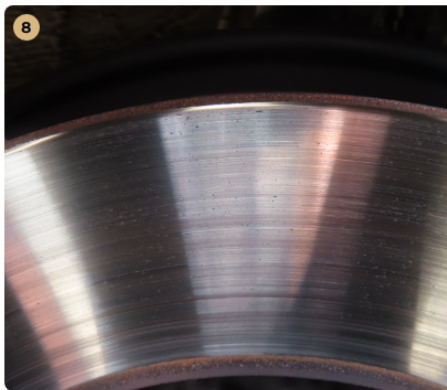
- ✓ **Férendszer**  
A féktárcsa megfelelő állapotban van.

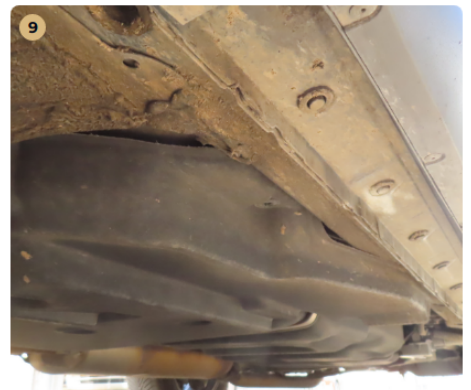
- ✓ **Utascella és gyűrődő zónák**  
A küszöbökön javításra utaló nyomok nem észlelhetők.

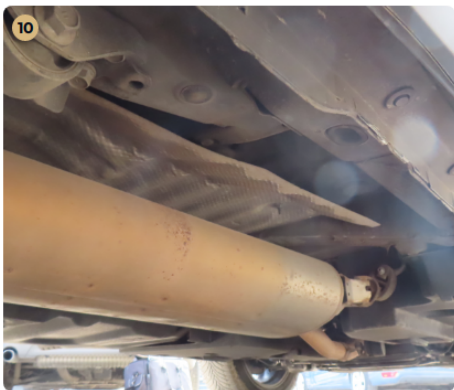
- ✓ **Motor**  
A kipufogórendszer és a dobok állapota megfelelő.

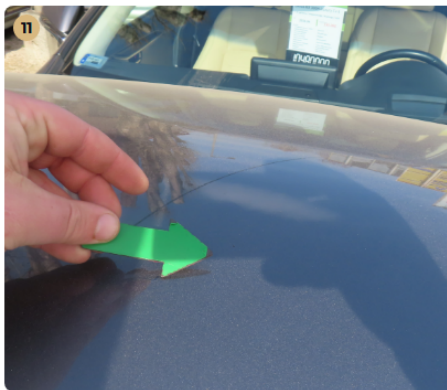
- ✓ **Külső karosszéria elemek**  
Az autó használatából eredő apró kavicsfelverődések, hajszál karcok láthatóak. Motorháztetőn apró kavics sérülések láthatók.

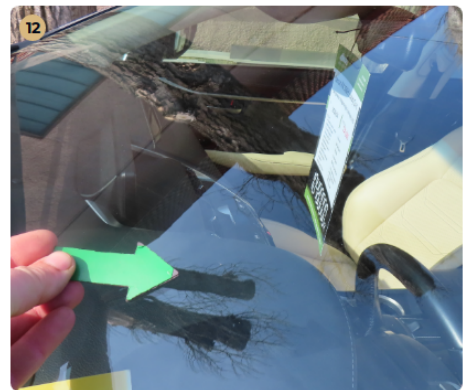
| Szélvédők, üvegek: | Lásd megjegyzések. Az első szélvédő nem volt cserélve. Az első szélvédő gyári. Az oldalsó üvegek gyáriak. A hátsó szélvédő gyári. | 12 |

- ⚠ **Szélvédők, üvegek**  
Első szélvédőn apró kavics sérülés van.

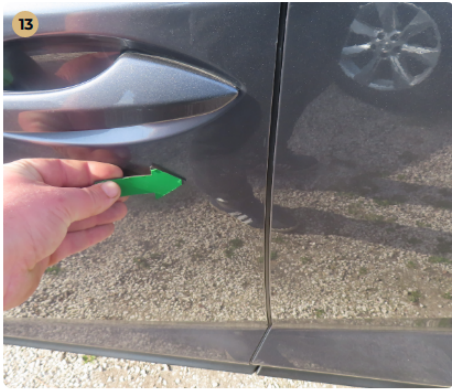
**! Külső karosszéria elemek**  
Az autó használatából eredő apró kavicsfelverődések, hajsza karcok láthatóak. A járművön pár apró fénysérülés és hajsza karc látható.

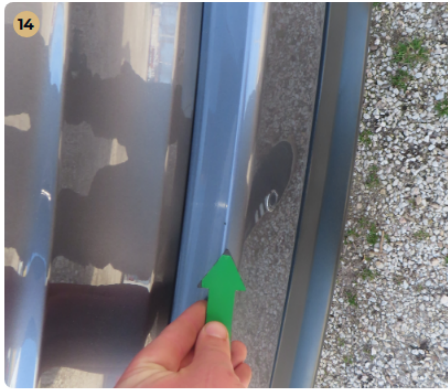
**! Külső karosszéria elemek**  
Az autó használatából eredő apró kavicsfelverődések, hajsza karcok láthatóak. Hátsó vészfékítőn pakolásból eredő apró fénysérülések vannak.

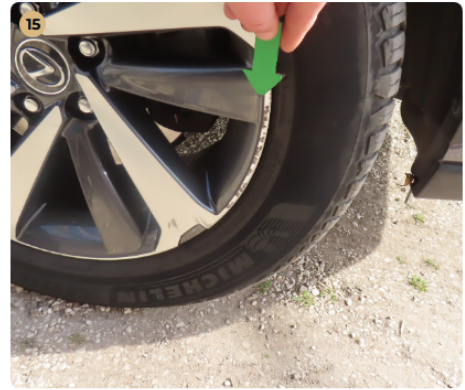
| Felnik: | Lásd megjegyzések. Könnyűfém felni gyári. Könnyűfém felnin patkázás nyomai láthatóak. | 15 |

**! Felnik**  
Könnyűfém felnin patkázás nyomai láthatóak.

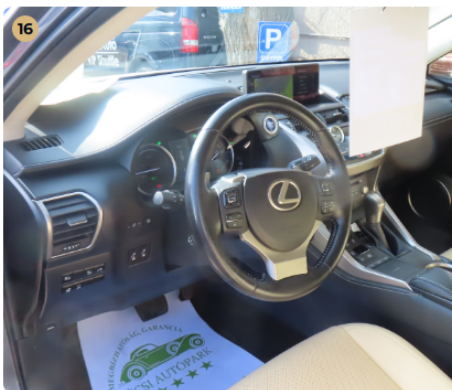
**✓ Kárpitozás és belső burkolatok**  
Műszerfal normál állapotú.
