## BMW 520 520d EfficientDynamics Edition (Automata) 140 kW

- 360 pontos állapotfelmérésen átesett jármű
- JóAutók.hu független műszaki szakértője által átvizsgálva
- Minden említésre méltó eltérés képpel és szöveggel dokumentálva
- Akár 3 év garanciával

# 360 PONTOS ÁTVIZSGÁLÁS EREDMÉNYE

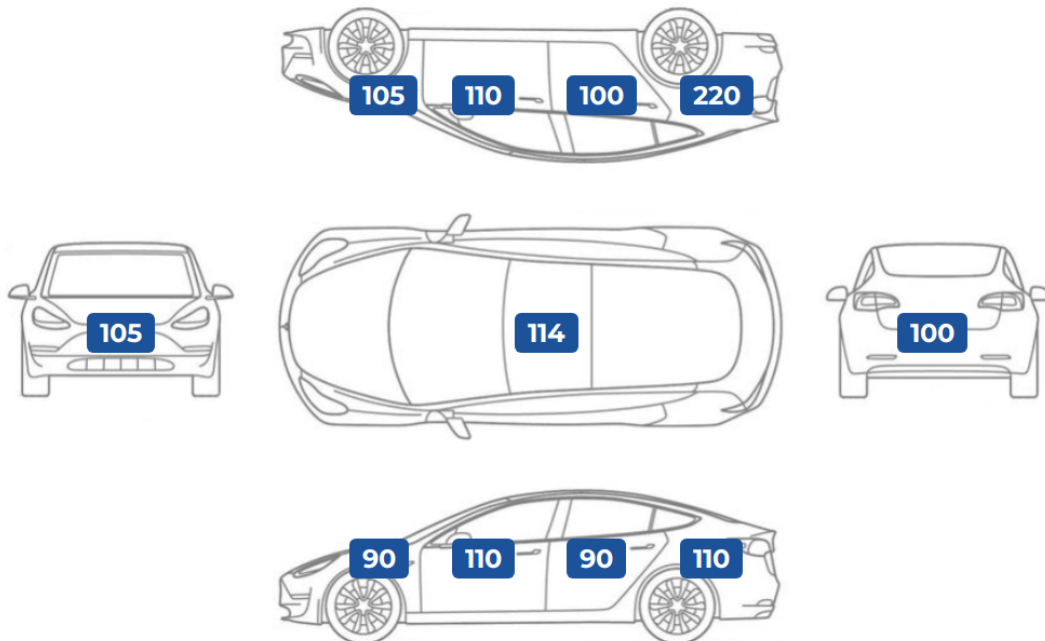
**Szakvélemény:** A gépjármű karosszériáján az elemek egy része gyári fényezésű, ám bizonyos elemeken újrafényezés nyomai találhatók. A jobb hátsó sárvédő festékvastagságának minimális eltérése a gyári értéktől arra utal, hogy a fényezési hibákat gittelés nélkül javították, azaz elemsérülés vélhetően nem történt, és csak karcot, vagy apró fény sérülést javítottak az autón. A fényezett elemek esetében szabad szemmel nem látható az eltérés, szakszerű javítás történt. A műanyag karosszéria elemeken repedés, javítás nyomai nem láthatók. Nem található fóliázás az autón. A jármű karosszériája szép megkímélt a futásához képest. A mérési eredmények értelmezéséhez fontos tudni, hogy 150 mikronig a festékvastagság általában eredeti fényezésre utal, de bizonyos típusoknál a magasabb, de egységes értékek is ebbe a kategóriába tartoznak.

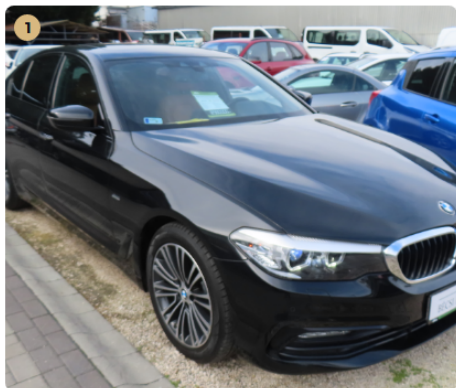
- ✓ **Szélvédők, üvegek**  
Az első szélvédőn látható sérülés nincs.

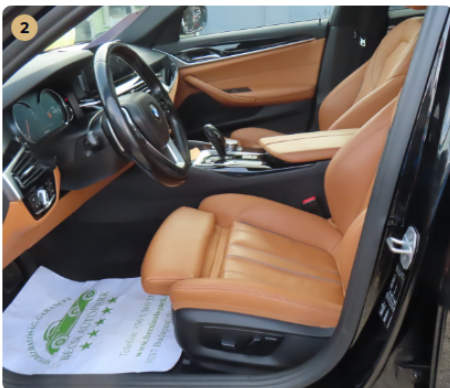
- ✓ **Kárpitozás és belső burkolatok**  
A bőr/alcantara kifogástalan állapotú.

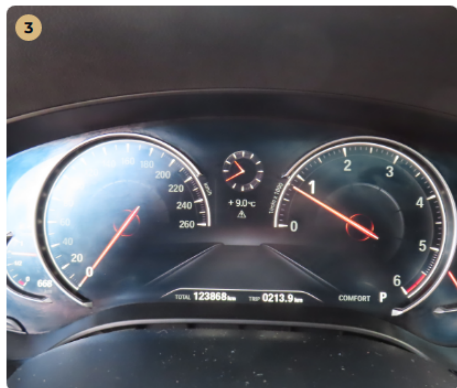
- ✓ **Hibakód kiolvasása**  
Az autó beindítását követően kontrollámpa a műszerfalon nem világít.

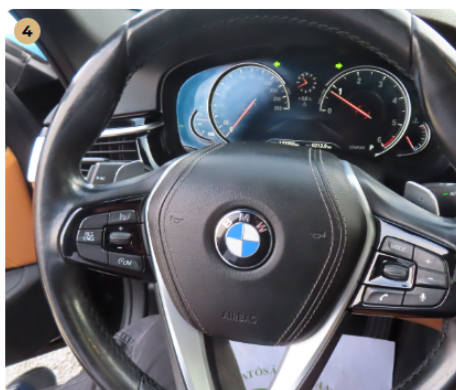
- ✓ **Kárpitozás és belső burkolatok**  
A kormánykerék gyári állapotú.

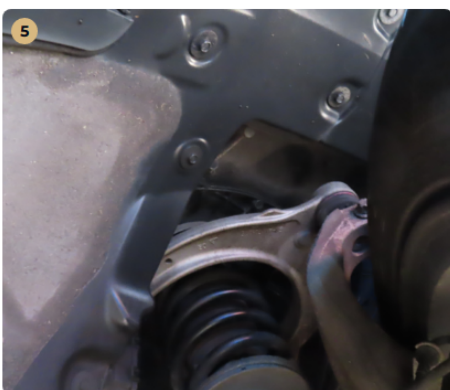
- ✓ **Futómű**  
A lengéscsillapítón olajfolyás nem észlelhető.

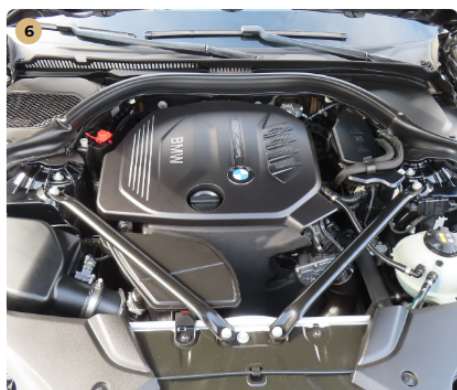
- ✓ **Motor**  
Motortérben olajfolyás nem látható.

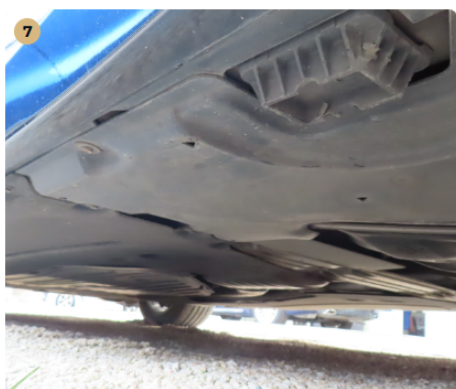
- ✓ **Utascella és gyűrődő zónák**  
A küszöbökön javításra utaló nyomok nem észlelhetők.

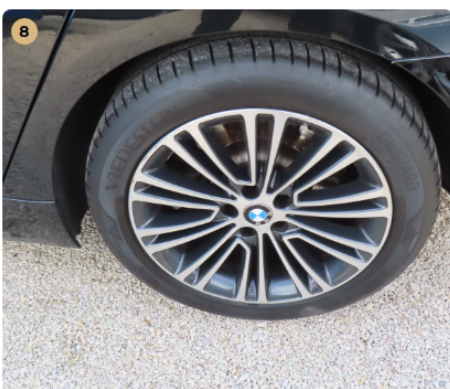
- ✓ **Gumiabroncsok**  
A gumiabroncsok odalfala nem repedezett.

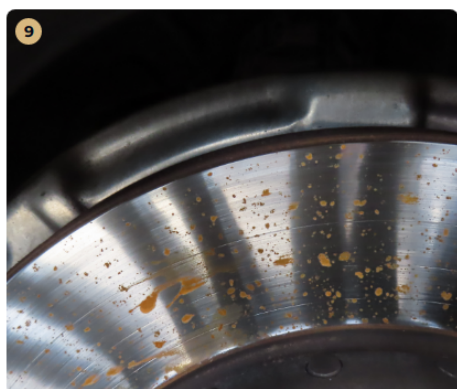
- ✓ **Fékkrendszer**  
A féktárcsa megfelelő állapotban van.

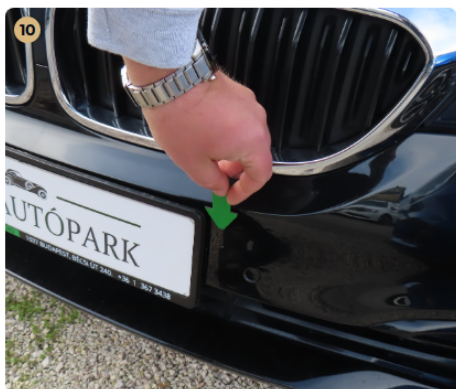
- ⚠ **Külső karosszéria elemek**  
Az autó használatából eredő apró kavicsfelverődések, hajsza karcok láthatóak. Első vészháritón kavics sérülések vannak.

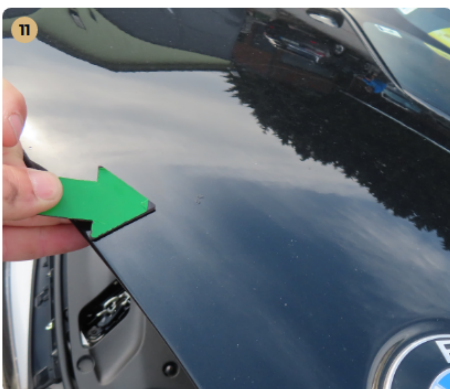
- ⚠ **Külső karosszéria elemek**  
Az autó használatából eredő apró kavicsfelverődések, hajsza karcok láthatóak. Motorháztetőn pár apró kavics sérülés van.

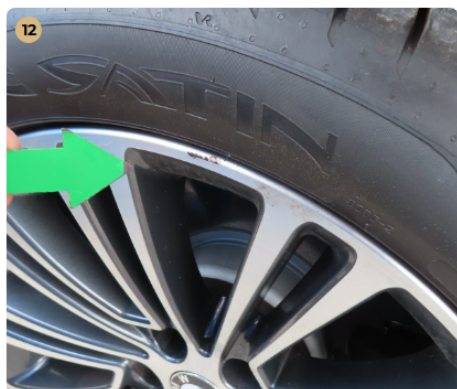
| Felnik: | Korának megfelelő állapotban van.. Könnyűfém felni gyári. Könnyűfém felnin patkázás nyomai láthatóak. | 12 - 13 |

- ⚠ **Felnik**  
Könnyűfém felnin patkázás nyomai láthatóak.

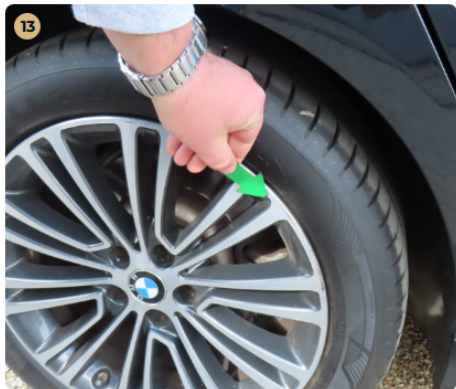
**Felnik**  
Könnyűfém felnin patkázás nyomai láthatóak.

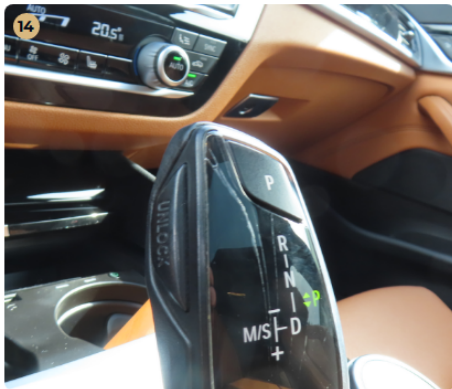
| Kárpitozás és belső burkolatok: | Korához képest jó állapotban van.. Az autó utastere normál, korának megfelelő. Műszerfal normál állapotú. A kormánykerék gyári állapotú. A váltó gomb kopott. | 2 - 14 |

**Kárpitozás és belső burkolatok**  
Váltógomb műanyagja repedt.

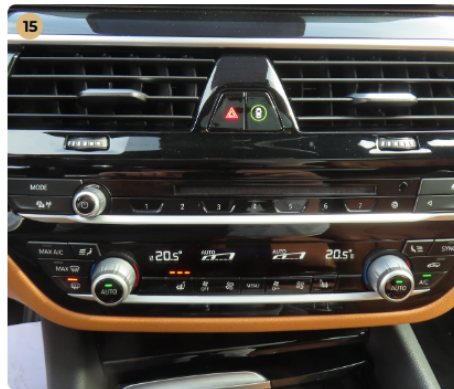
**Elektromos berendezések**  
Műszerfalfények megfelelően működnek.
