## Hyundai Tucson Tucson 1.6 GDI Life 97 kW

<b>Alvázsám:</b> TMAJ2811AKJ751086	<b>Gyártási év:</b> 2018. 10.
<b>Első forgalomba helyezés:</b> 2018. 10.	<b>Műszaki érvényesség:</b> 2026. 10.
<b>Szín:</b> Fehér	<b>Gyári kulcsok:</b> 2 db

# ÁLLAPOTFELMÉRÉS ÖSSZEFOGLALÁSA

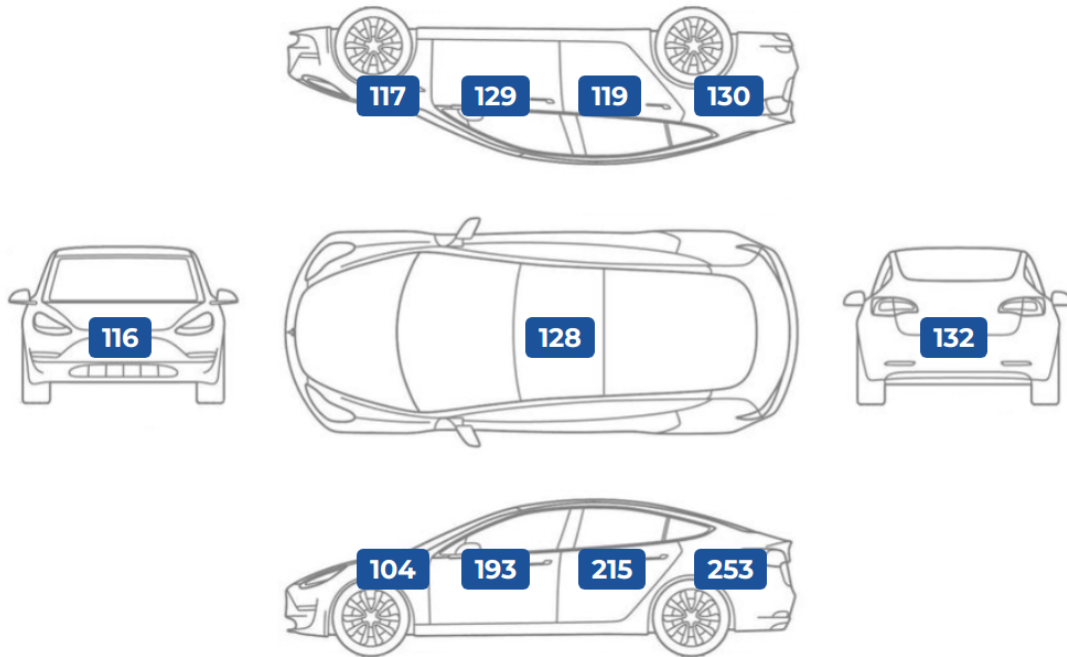
### MÉRÉSI EREDMÉNYEK Karosszéria festékvastagság (mikrométerben)

**Szakvélemény:** A festékvastagság mérés során az elemek jelentős részénél gyári értékeket, de néhány elem esetén azoknál magasabb értékeket mértem. A festékvastagság minimális eltérése a gyári értéktől arra utal, hogy a fényezési hibákat gittelés nélkül javították, azaz elemsérülés vélhetően nem történt, és csak karcot, vagy apró fénysérülést javítottak az autón. A fényezett elemek esetében szabad szemmel nem látható az eltérés, szakszerű javítás történt. A műanyag karosszéria elemeken repedés, javítás nyomai nem láthatók. Nem található fóliázás az autón. Bal "B" oszlopnál a biztonságiöv csatja odacsukódott, javítófestékkel javították. A mérési eredmények értelmezéséhez fontos tudni, hogy 150 mikronig a festékvastagság általában eredeti fényezésre utal, de bizonyos típusoknál a magasabb, de egységes értékek is ebbe a kategóriába tartoznak.

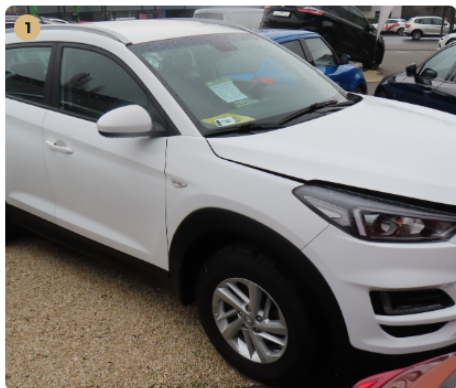
✓ **Felnik**  
Könnyűfém felni gyári.

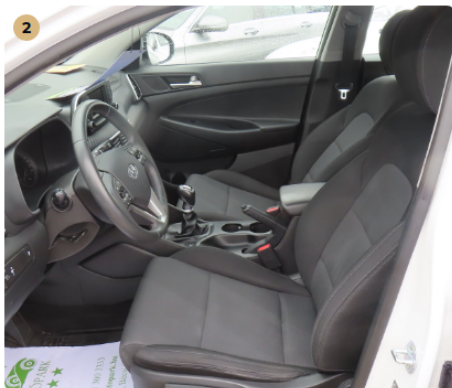
✓ **Kárpitozás és belső burkolatok**  
Műszerfal újszerű állapotú.

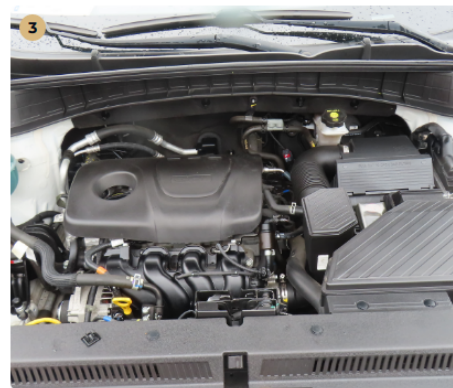
✓ **Utascella és gyűrődő zónák**  
A nyúlványokon külsérelmi nyomok nem találhatók.

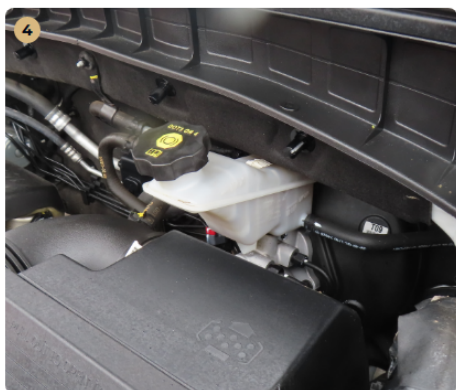
✓ **Fékkrendszer**  
A fékfolyadék színe megfelelő.

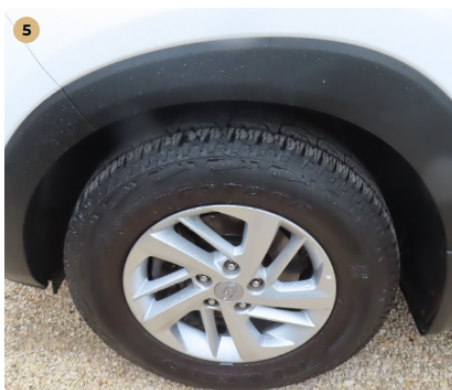
✓ **Futómű**  
A féltengelyen zsíros / olajos kicsapódás nem látható.

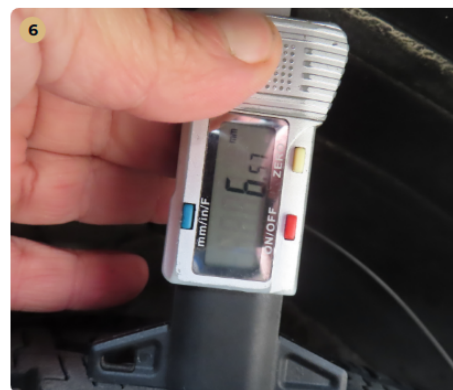
✓ **Gumiabroncsok**  
A gumiabroncsok odalfala nem repedezett.

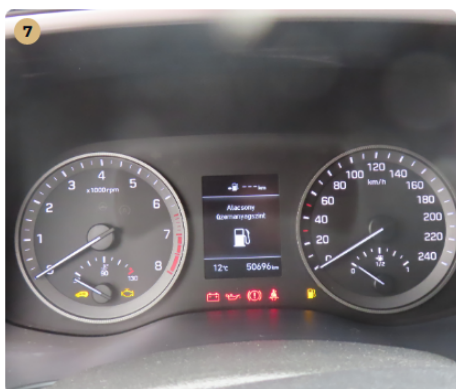
✓ **Hibakód kiolvasása**  
Számítógépes kiolvasás során nem találtam hibát.

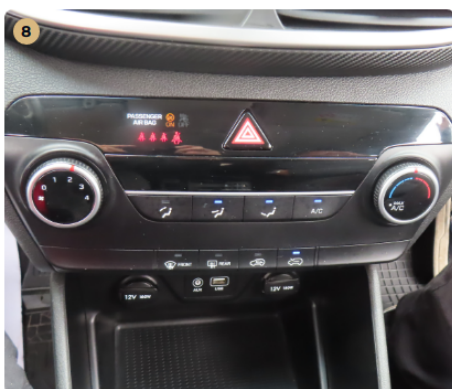
✓ **Elektromos berendezések**  
Műszerfalfények megfelelően működnek.

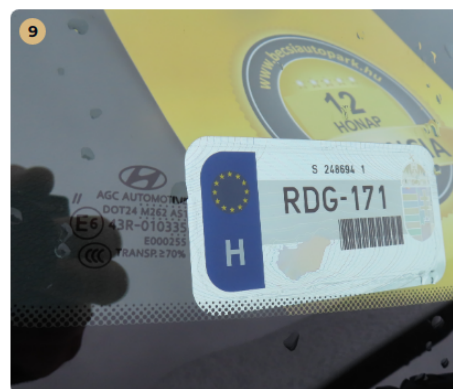
✓ **Szélvédők, üvegek**  
Az első szélvédőn látható sérülés nincs.  
Üvegek gyáriak.

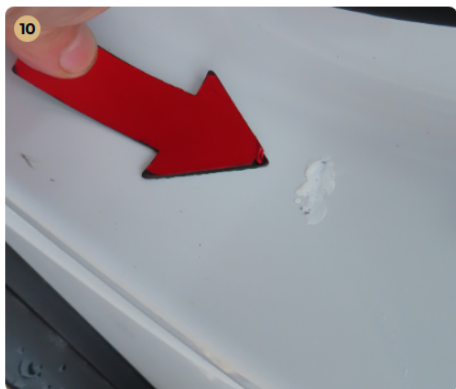
<b>Külső karosszéria elemek:</b>	Lásd megjegyzések. Bal "B" oszlopnál a biztonságiöv csatja odacsukódott, javítófestéssel javították. A festékmérés során eltérő értékeket találtam. A karosszéria elemek közötti hézagok megfelelőek.	10
<b>Kárpitozás és belső burkolatok:</b>	Átlagon felüli állapotban van.. Műszerfal normál állapotú. Tetőkárpit újszerű. A váltó gomb újszerű állapotban van. A kormánykerék gyári állapotú.	2
<b>Felnik:</b>	Futásához képest jó állapotban van.. Könnyűfém felni gyári. Könnyűfém felnin patkázás nyomai nem láthatóak. Könnyűfém felni nem karcos.	1

⚠ **Külső karosszéria elemek**  
Az autó karosszéria elemein nem szakszerű javítások nyomai láthatók. Bal "B" oszlopnál biztonságiöv csatja odacsukódott, szakszerűtlenül javítva.

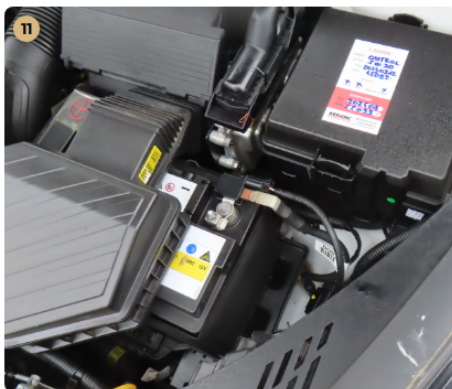
✓ **Motor**  
Motortérben olajfolyás nem látható.
