## Chevrolet Aveo Aveo 1.4 16V LT 74 kW

Alvázsám: **KL1SF48W9BB147633**

# 360 PONTOS ÁTVIZSGÁLÁS EREDMÉNYE

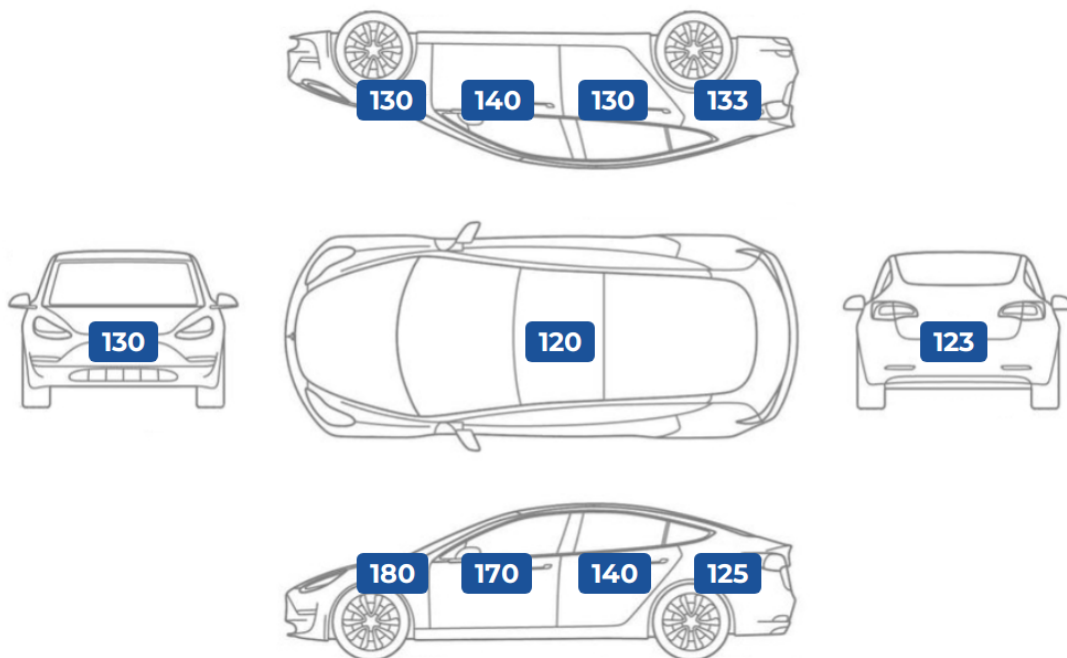
**Szakvélemény:** A mért értékek alapján az autó fényezése meglátásom szerint eredeti. A műanyag karosszéria elemeken repedés, javítás nyomai nem láthatók. Nem található fóliázás az autón. A mérési eredmények értelmezéséhez fontos tudni, hogy 150 mikronig a festékvastagság általában eredeti fényezésre utal, de bizonyos típusoknál a magasabb, de egységes értékek is ebbe a kategóriába tartoznak.

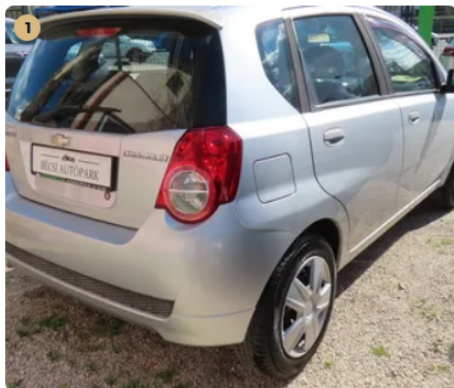
- ✓ **Külső karosszéria elemek**  
A karosszéria elemek közötti hézagok megfelelőek.

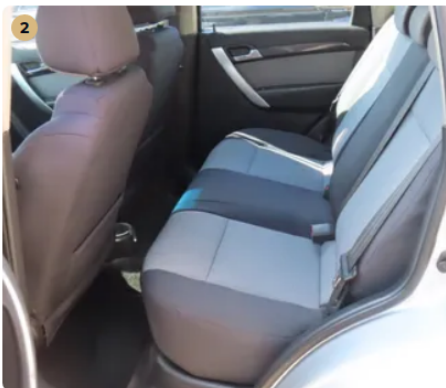
- ✓ **Kárpitozás és belső burkolatok**  
A jármű kárpitozása szép állapotban van.

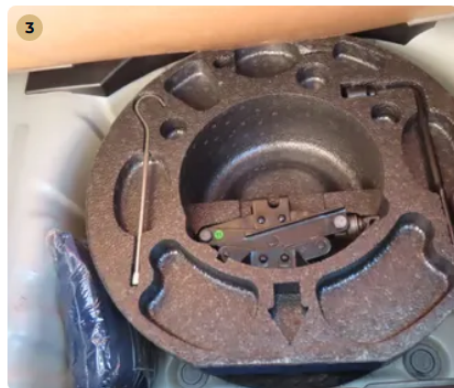
- ✓ **Kötelező tartozékok**  
A kötelező tartozékok megvannak.

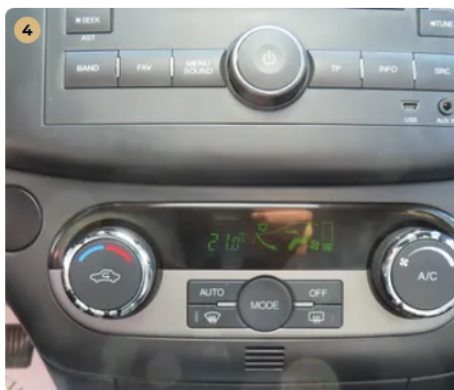
- ✓ **Elektromos berendezések**  
Műszerfalények megfelelően működnek.

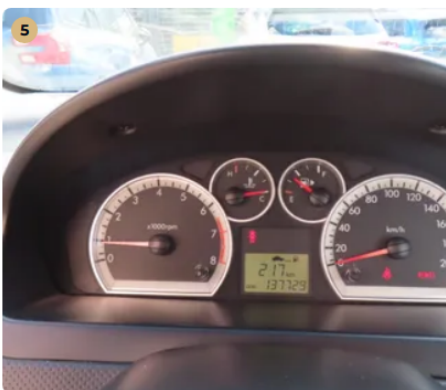
- ✓ **Hibakód kiolvasása**  
Az autó beindítását követően kontrollámpa a műszerfalon nem világít.

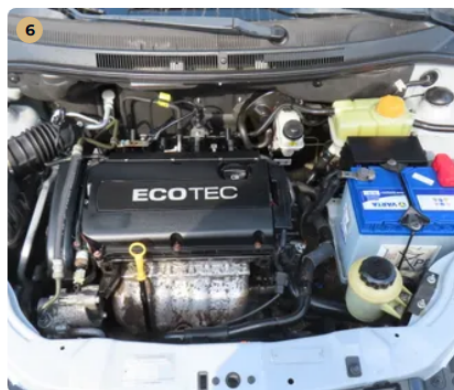
- ✓ **Motor**  
A motor nem poros, történt motortér mosás.

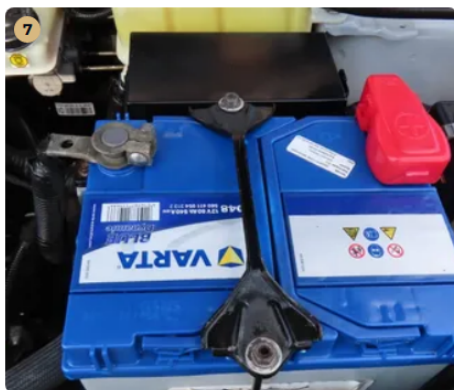
- ✓ **Elektromos berendezések**  
Akkumulátor nem gyári, már cserélt.

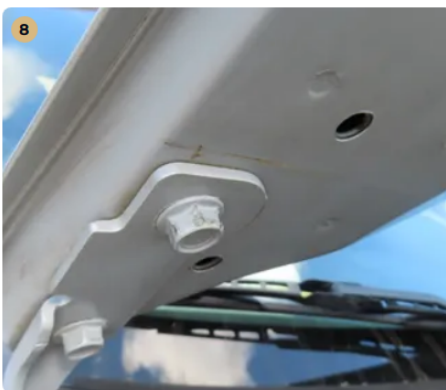
- ! **Külső karosszéria elemek**  
Motorháztető csavarjain megbontás jelei láthatók.

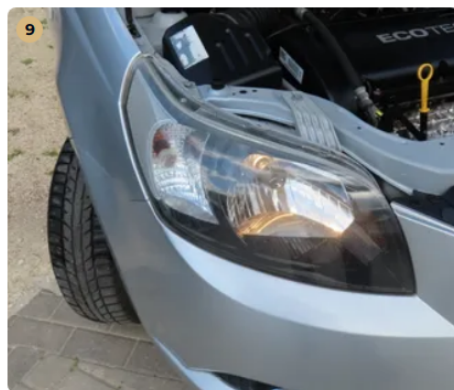
- ! **Világítás**  
Az első fényszórók be vannak mattulva.

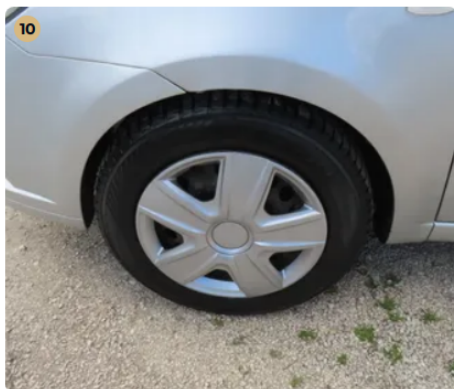
- ✓ **Felnik**  
Disztárcsa normál állapotú.

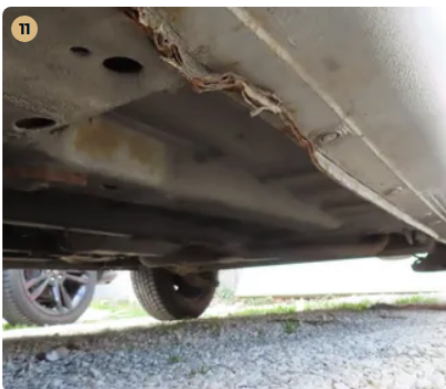
- ! **Utascella és gyűrődő zónák**  
A küszöbökön javításra utaló nyomok nem észlelhetők. Küszöbökön és az alvázon felületi korrózió látható. Alvázvédelem ajánlott a közel jövőben.

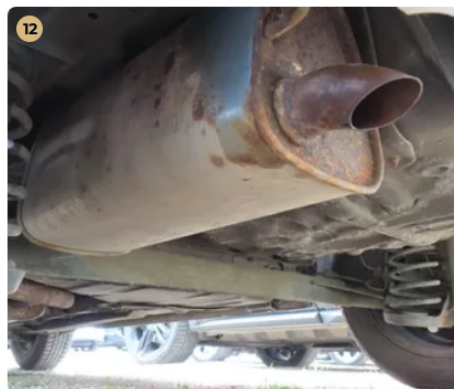
- ✓ **Motor**  
A kipufogórendszer és a dobok állapota megfelelő.

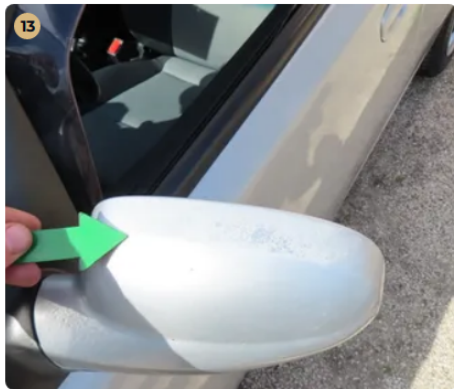
**! Külső karosszéria elemek**  
A járművön a műanyag részek le vannak mattulva.

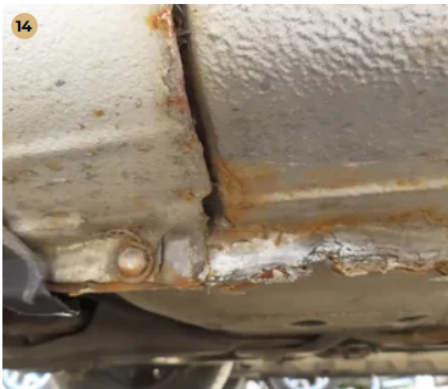
**! Utascella és gyűrődő zónák**  
Bal oldali küszöb első része korrodál.

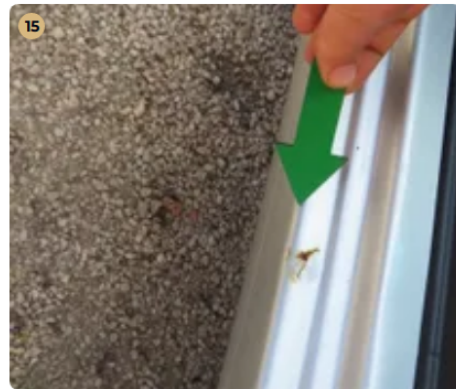
**! Külső karosszéria elemek**  
Az autó használatából eredő apró kavicsfelverődések, hajszál karcok láthatóak. Hátsó lökhárító karcos, fénysérült.

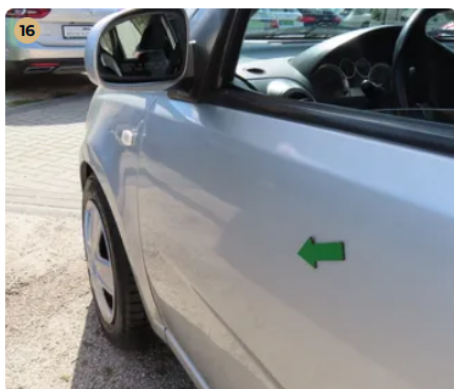
**! Külső karosszéria elemek**  
Az autó használatából eredő apró kavicsfelverődések, hajszál karcok láthatóak. Bal első ajtón fénysérülés, fénýtörés látható.

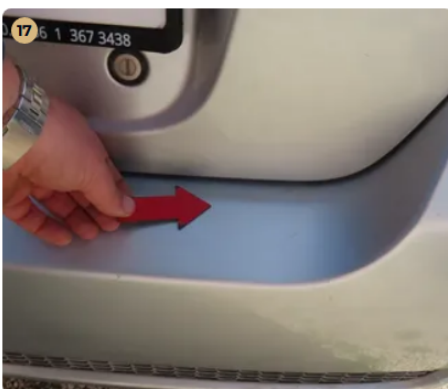
**! Külső karosszéria elemek**  
Az autó használatából eredő apró kavicsfelverődések, hajszál karcok láthatóak.

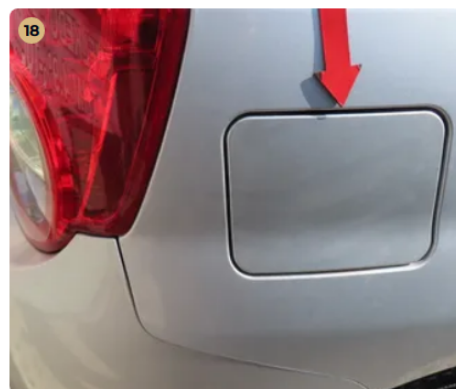
**! Külső karosszéria elemek**  
Tankbeöntő fedélnél színeltérés látható.

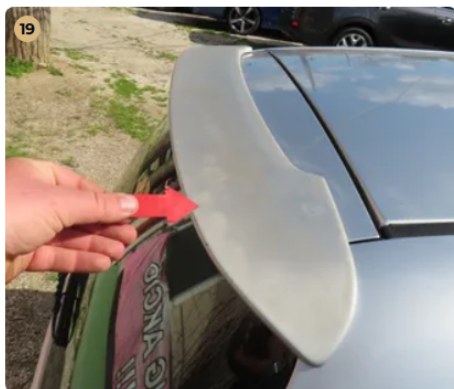
**! Külső karosszéria elemek**  
Hátsó spoiler matt.

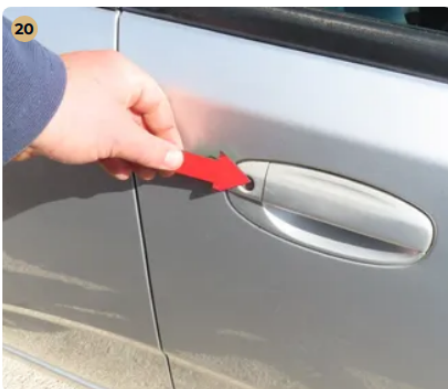
**! Külső karosszéria elemek**  
kilincsek mattak.

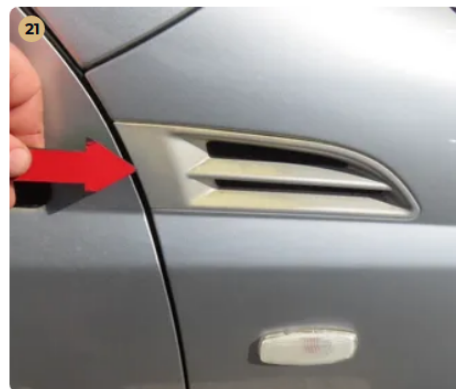
**! Külső karosszéria elemek**  
Műanyag elemek mattak.

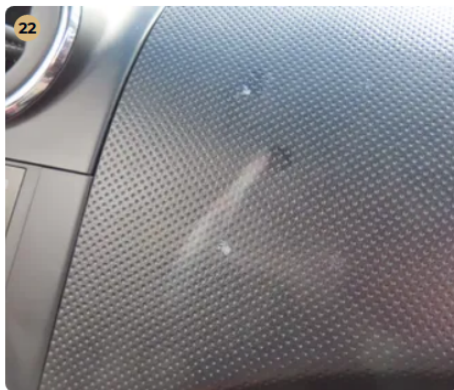
**! Kárpitozás és belső burkolatok**  
Műszerfalon ragasztó maradvány van.

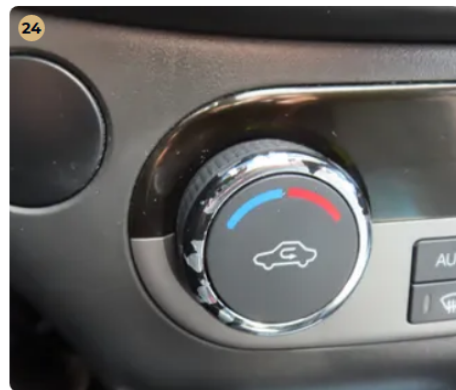
**! Kárpitozás és belső burkolatok**  
Kezelő gombok kopottak.

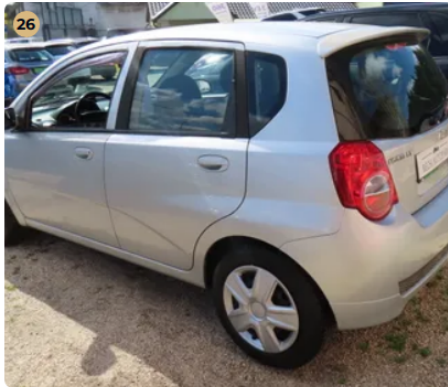
**Szélvédők, üvegek**  
Oldalsó üvegen látható sérülés nincs.

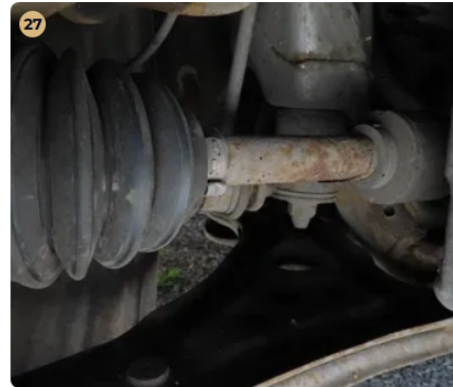
**Futómű**  
A féltengelyen zsíros / olajos kicsapódás nem látható.

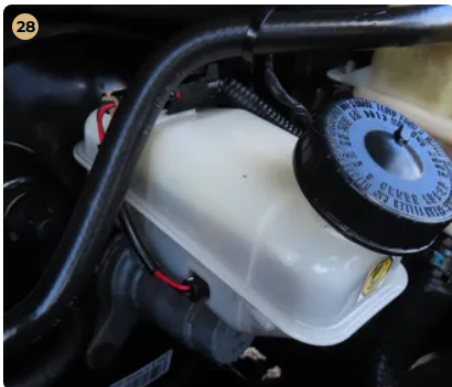
**Fékrendszer**  
A fékfolyadék színe megfelelő.
