## Renault Espace Egyéb 118 kW

| Évjárat<br>2017. 04. | Teljesítmény<br>118 kW (160LE) | Kilométeróra állás<br>263 898 km | Üzemanyag<br>Dízel | Sebességváltó<br>Automata |

# 360 PONTOS ÁTVIZSGÁLÁS EREDMÉNYE

# ÁLLAPOTFELMÉRÉS ÖSSZEFOGLALÁSA

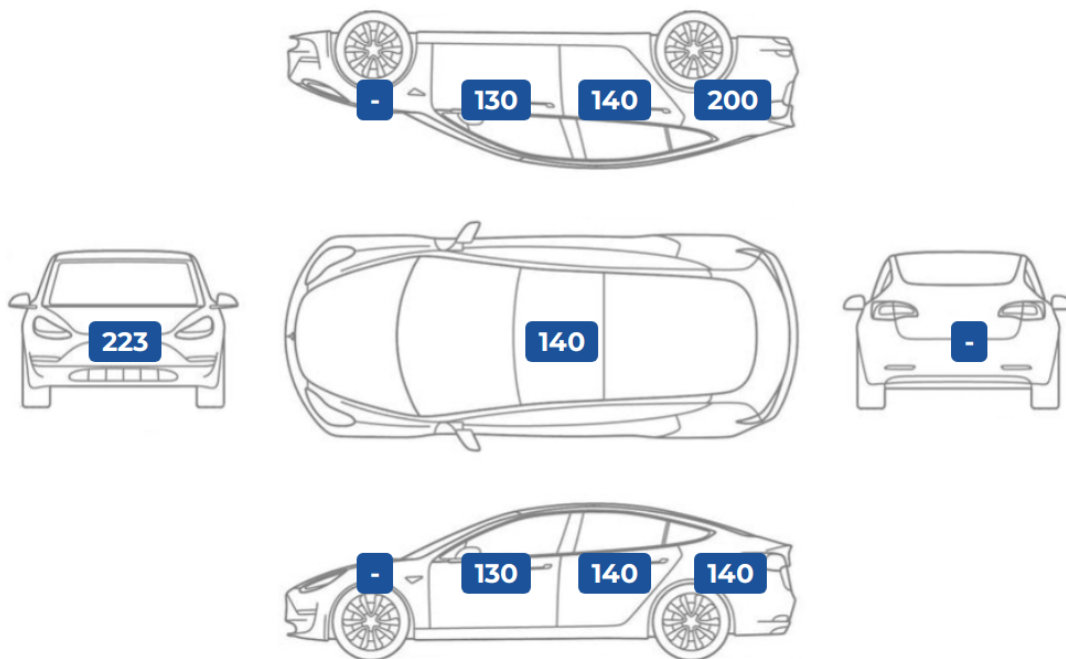
### Karosszéria festékvastagság (mikrométerben)

**Szakvélemény:** A gépjármű karosszériáján az elemek egy része gyári fényezésű, ám bizonyos elemeken újrafényezés nyomai találhatók. A festékvastagság minimális eltérése a gyári értéktől arra utal, hogy a fényezési hibákat gittelés nélkül javították, azaz elemsérülés vélhetően nem történt, és csak karcot, vagy apró fénysérülést javítottak az autón. A fényezett elemek esetében szabad szemmel nem látható az eltérés, szakszerű javítás történt. A műanyag karosszéria elemeken repedés, javítás nyomai nem láthatók. Nem található fóliázás az autón. A 2 első sárvédő és a csomagtér ajtó műanyagból készült, így azokon nem tudtam értéket mérni. A mérési eredmények értelmezéséhez fontos tudni, hogy 150 mikronig a festékvastagság általában eredeti fényezésre utal, de bizonyos típusoknál a magasabb, de egységes értékek is ebbe a kategóriába tartoznak.

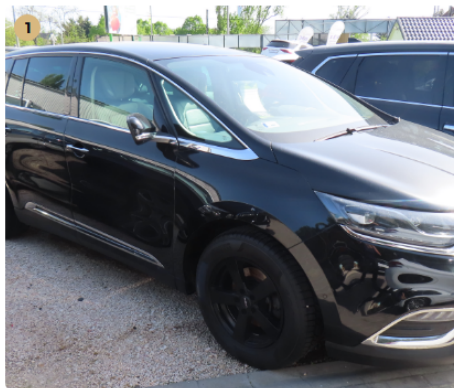
- ✓ **Külső karosszéria elemek**  
A karosszéria elemek közötti hézagok megfelelőek.

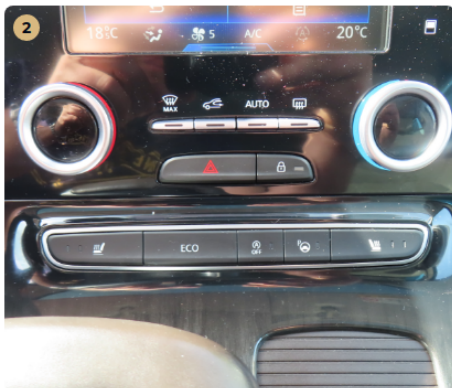
- ✓ **Elektromos berendezések**  
Műszerfények megfelelően működnek.

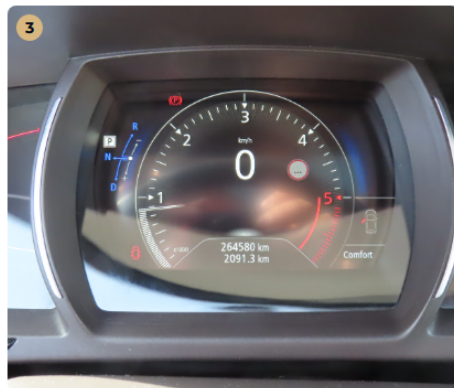
- ✓ **Hibakód kiolvasása**  
Számítógépes kiolvasás során nem találtam hibát.

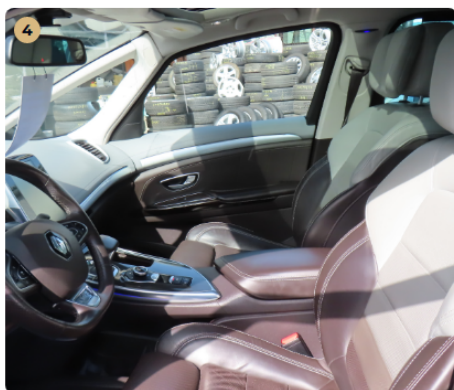
- ✓ **Kárpitozás és belső burkolatok**  
Műszerfal normál állapotú.

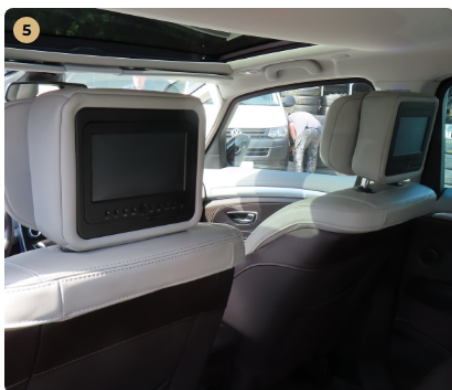
- ✓ **Extra tartozékok és felszereltségek**  
A járműben különleges extra felszereltség van.

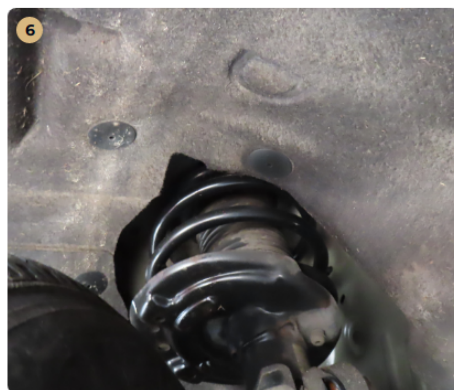
- ✓ **Futómű**  
A lengéscsillapítón olajfolyás nem észlelhető.

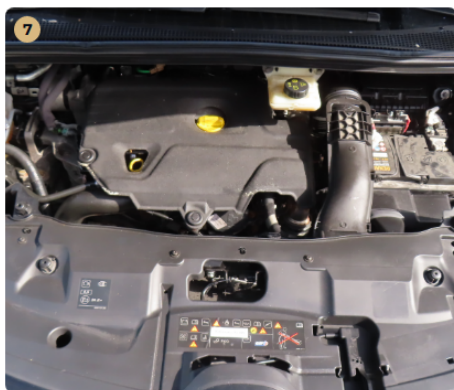
- ✓ **Motor**  
Motortérben olajfolyás nem látható.

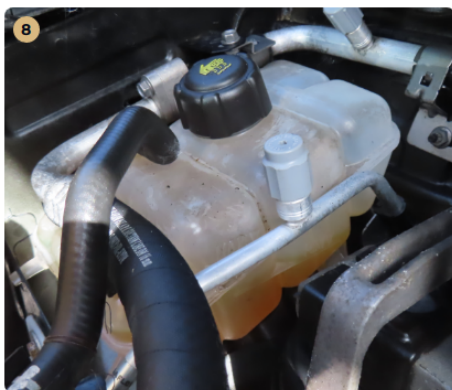
- ✓ **Motor**  
A hűtőfolyadék szintje megfelelő.

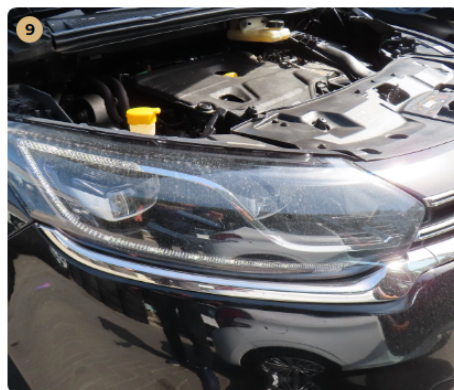
- ✓ **Világítás**  
Az első fényszórók nincsenek bemattulva.

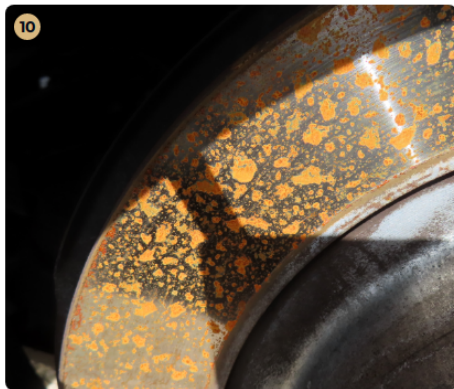
- ✓ **Féktrendszer**  
A féktárcsa megfelelő állapotban van.

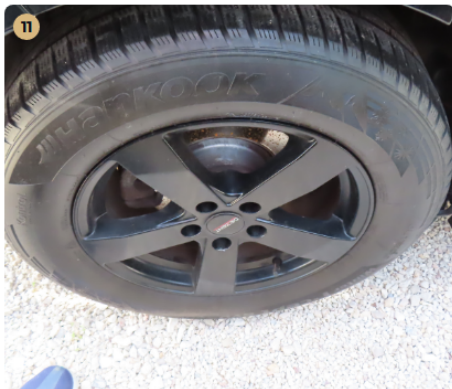
| Felnik: | Lásd megjegyzések. Könnyűfém felni nem gyári. Könnyűfém felnin patkázás nyomai nem láthatóak. | 11 |

- ✓ **Felnik**  
Könnyűfém felnin patkázás nyomai nem láthatóak. Az alufelni nem gyári, de szép állapotban van.

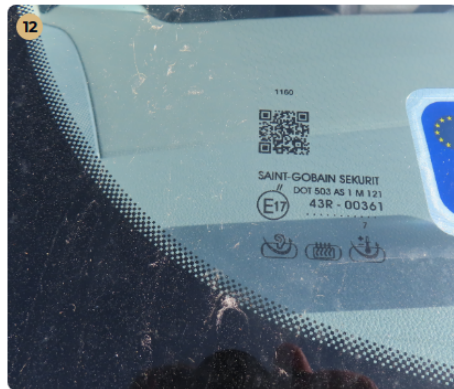
| Szélvédők, üvegek: | Lásd megjegyzések. Az első szélvédő cserélve volt. Az első szélvédő nem gyári. Az oldalsó üvegek gyáriak. A hátsó szélvédő gyári. | 12 |

- ✓ **Szélvédők, üvegek**  
Első szélvédő már cserélt.

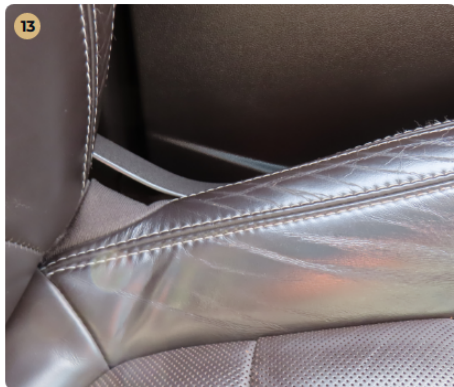
**! Kárpitozás és belső burkolatok**  
Vezető oldali ülés oldalán enyhe kopás van.

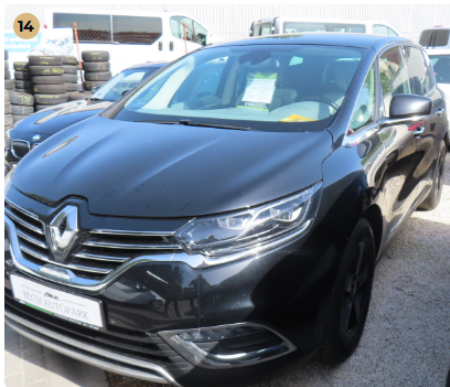
| Elektromos berendezések: | Lásd megjegyzések. Elektromos tükrök nem működnek megfelelően. Műszerfalfények megfelelően működnek. Akkumulátor nem gyári, már cserélt. Kormányvezérlők megfelelően funkcionálnak. A klíma hatásfoka megfelelő. | 2 - 14 |

**! Elektromos berendezések**  
Elektromos tükör behajtás nem működik megfelelően jobb oldalt.

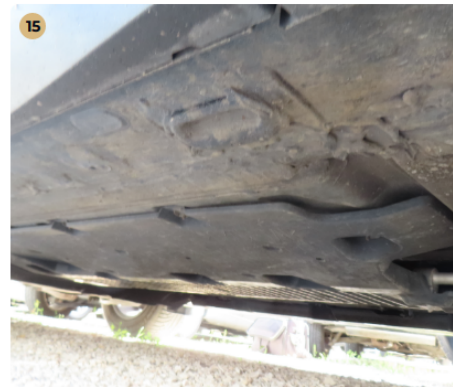
**✓ Utascella és gyűrődő zónák**  
A küszöbökön javításra utaló nyomok nem észlelhetők.

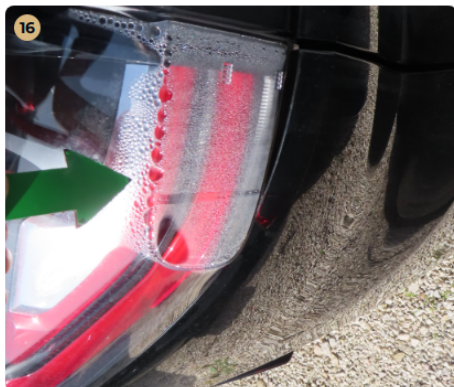
**! Világítás**  
Hátsó lámpa búrák párasodnak.

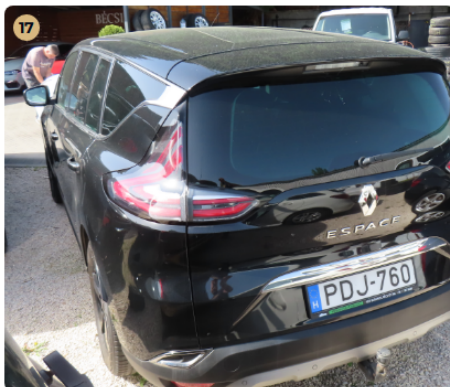
| Külső karosszéria elemek: | Lásd megjegyzések. A festékmérés során eltérő értékeket találtam. A karosszéria elemek közötti hézagok megfelelőek. Karosszéria elem védő fólia az autón nem található. A látható karcok polírozással korrigálhatóak. | 1 - 17 |

**! Külső karosszéria elemek**  
Az autó használatából eredő apró kavicsfelverődések, hajsza karcok láthatóak.
