## Ford Transit Transit 2.0 TDCi 350 LWB Trend RWD 96 kW

# 360 PONTOS ÁTVIZSGÁLÁS EREDMÉNYE

# ÁLLAPOTFELMÉRÉS ÖSSZEFOGLALÁSA

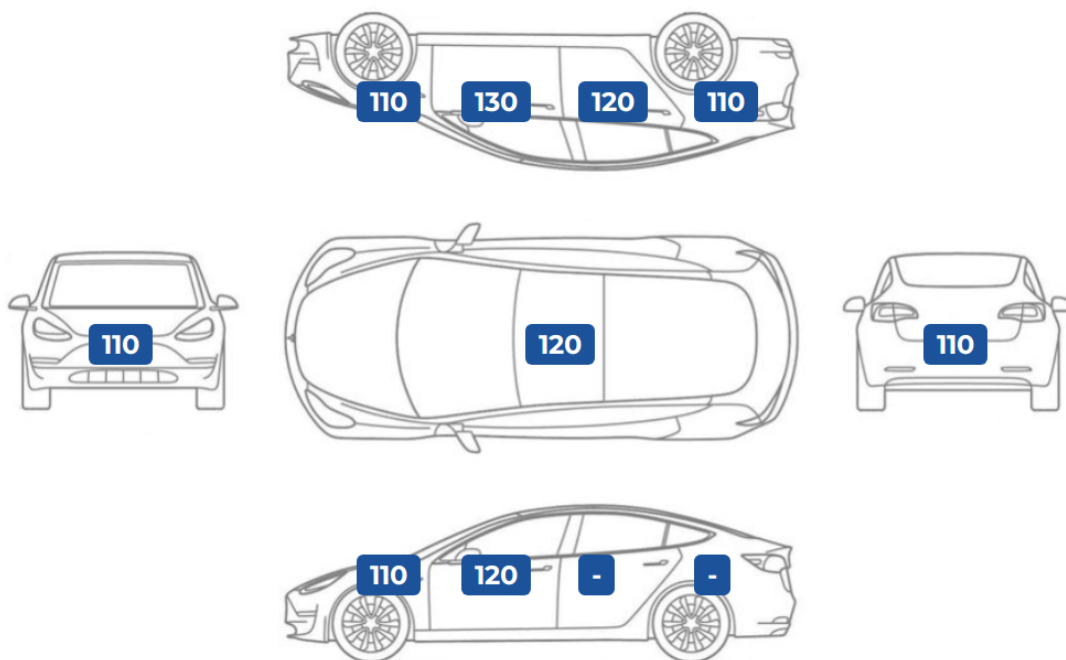
**Szakvélemény:** A gépjármű karosszériáján az elemek egy része gyári fényezésű, ám bizonyos elemeken újrafényezés nyomai találhatók. A festékvastagság eltérése a gyári értéktől arra utal, hogy az elemen vélhetően olyan sérülés, horpadás történt, amit szakszerűen javítottak. A fényezett elemek esetében szabad szemmel nem látható az eltérés, szakszerű javítás történt. A műanyag karosszéria elemeken repedés, javítás nyomai nem láthatók. Nem található fóliázás az autón. A mérési eredmények értelmezéséhez fontos tudni, hogy 150 mikronig a festékvastagság általában eredeti fényezésre utal, de bizonyos típusoknál a magasabb, de egységes értékek is ebbe a kategóriába tartoznak.

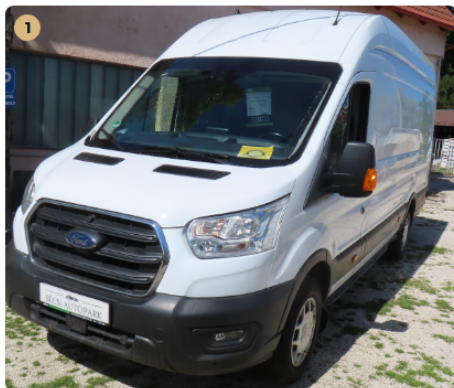
- ✓ **Külső karosszéria elemek**  
Műanyag lökhárítókön szemrevételezés alapján javításra utaló nyom nem látható.

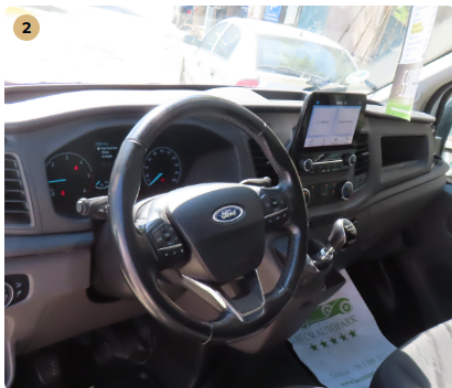
- ✓ **Kárpitozás és belső burkolatok**  
A jármű kárpitozása megkímélt.

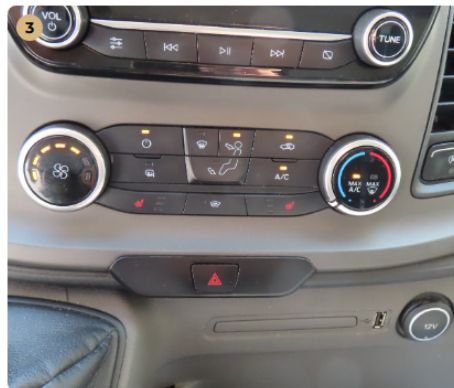
- ✓ **Elektromos berendezések**  
Műszerfalfények megfelelően működnek.

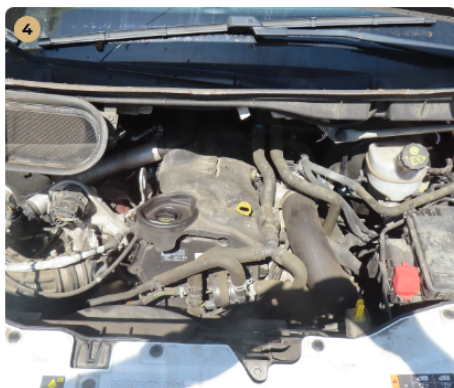
- ✓ **Motor**  
Motortérben olajfolyás nem látható.

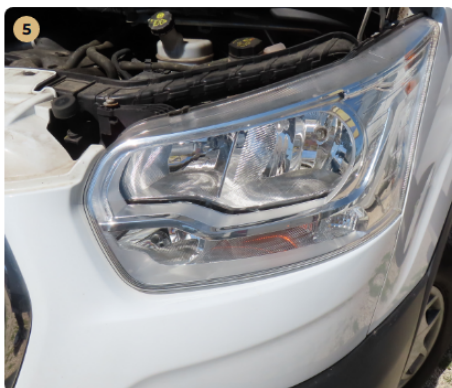
- ✓ **Világítás**  
Az első fényszórók nem sérültek.

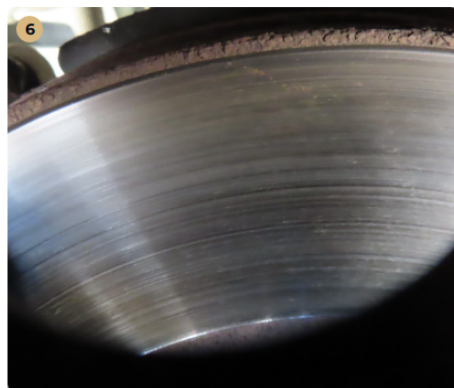
| <b>Fékkrendszer:</b> | A piaci átlagnak megfelelő állapotban van.. Manuális kézifék rendeltetés szerűen működik. A fékolaj szintje megfelelő. Féktárcsán állásból adódóan felületi korrózió látható, ami rövid használat után lekopik. | 6 |

- ✓ **Fékbrendzer**  
A féktárcsa megfelelő állapotban van.

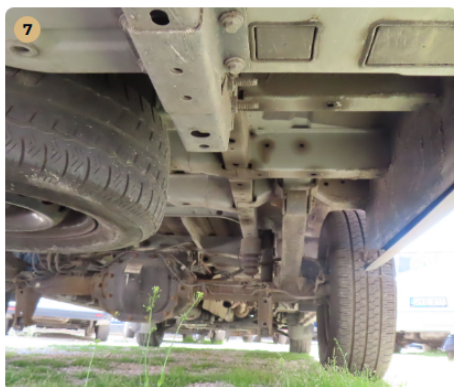
- ✓ **Utascella és gyűrődő zónák**  
A padlólemez burkolatán javításra utaló nyomok nem láthatók.

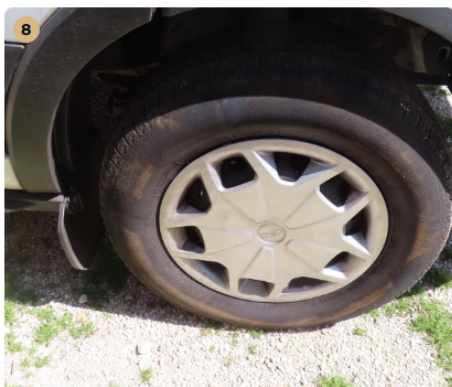
**Szakvélemény:** A gumi mintázata a 4 keréken egyforma. A gumiabroncsok megfelelő állapotban vannak. A gumiabroncsok profilmélysége megfelelő, viszont oldalfaluk kopott, enyhén repedezett.

| <b>Gumiabroncsok:</b> | Lásd megjegyzések. A gumiabroncsok odalfala repedezett. A gumiabroncsok elhasznált, de még nem csereérett állapotúak. | 8 |

- ⚠ **Gumiabroncsok**  
A gumiabroncsok odalfala repedezett.

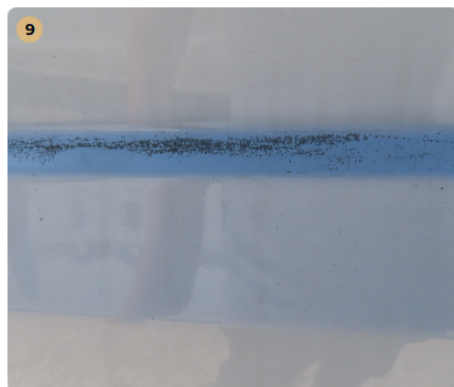
- ⚠ **Külső karosszéria elemek**  
Az autó használatából eredő apró kavicsfelverődések, hajsza karcok láthatóak.

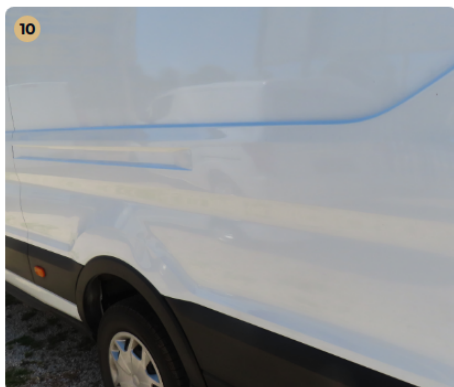
- ⚠ **Külső karosszéria elemek**  
Az autó használatából eredő apró kavicsfelverődések, hajsza karcok láthatóak.

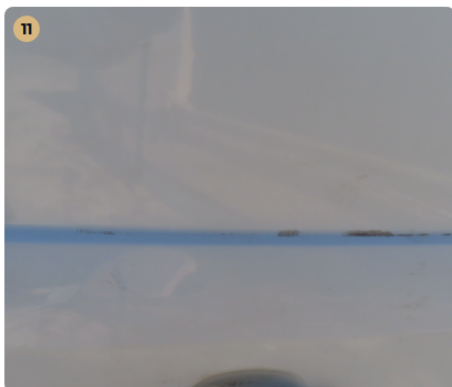
- ⚠ **Külső karosszéria elemek**  
Az autó használatából eredő apró kavicsfelverődések, hajsza karcok láthatóak.

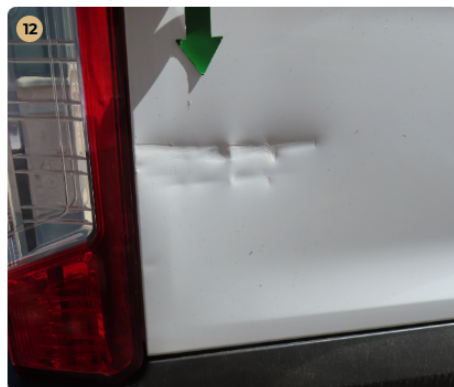
- ⚠ **Külső karosszéria elemek**  
Jobb hátsó sárvédőnél nagyobb horpadás, horzsolás van.

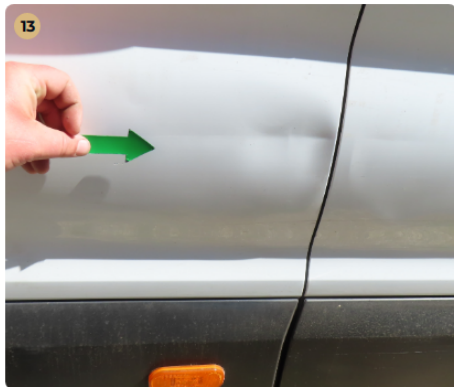
**⚠ Külső karosszéria elemek**  
Az autó használatából eredő apró kavicsfelverődések, hajsza karcok láthatóak.

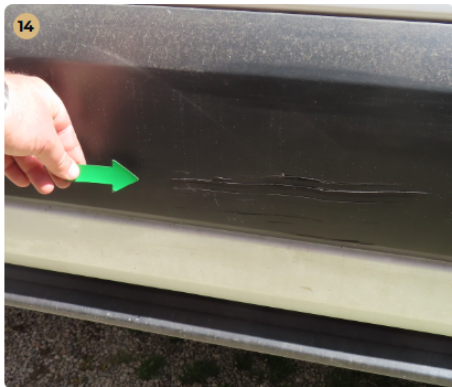
**⚠ Külső karosszéria elemek**  
Jobb oldali toló ajtó műanyagján horzsolás van.

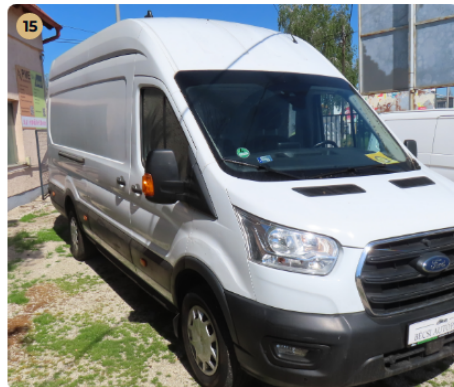
**✓ Szélvédők, üvegek**  
Első szélvédőn kavics sérülések láthatók.

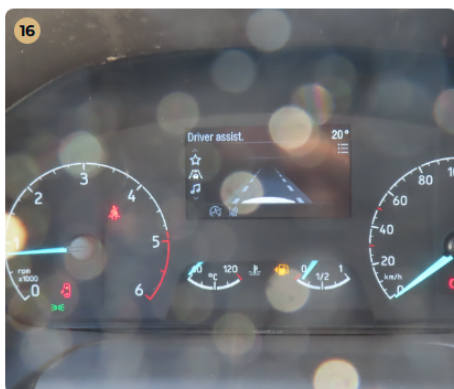
**✓ Hibakód kiolvasása**  
Az autó beindítását követően kontrollámpa a műszerfalán nem világít.

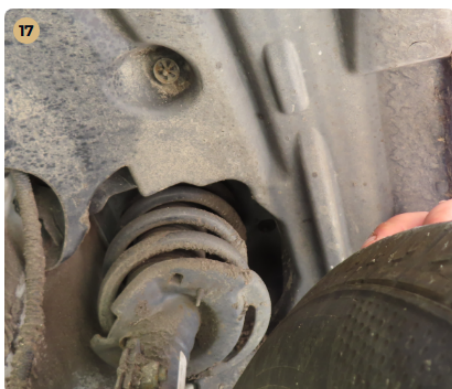
**✓ Futómű**  
A lengéscsillapítón olajfolyás nem észlelhető.

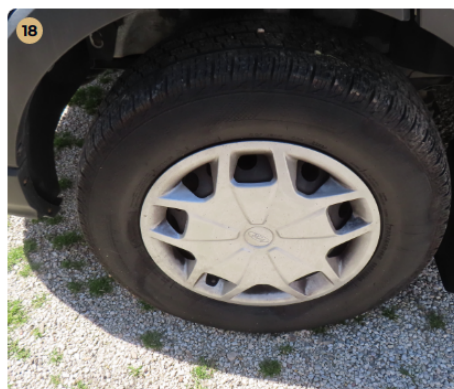
**✓ Felnik**  
Disztárcsa normál állapotú.
