## Volkswagen Transporter T5 Egyéb 84 kW

Alvázsám: WV1ZZZ7HZFH133013

# ÁLLAPOTFELMÉRÉS ÖSSZEFOGLALÁSA

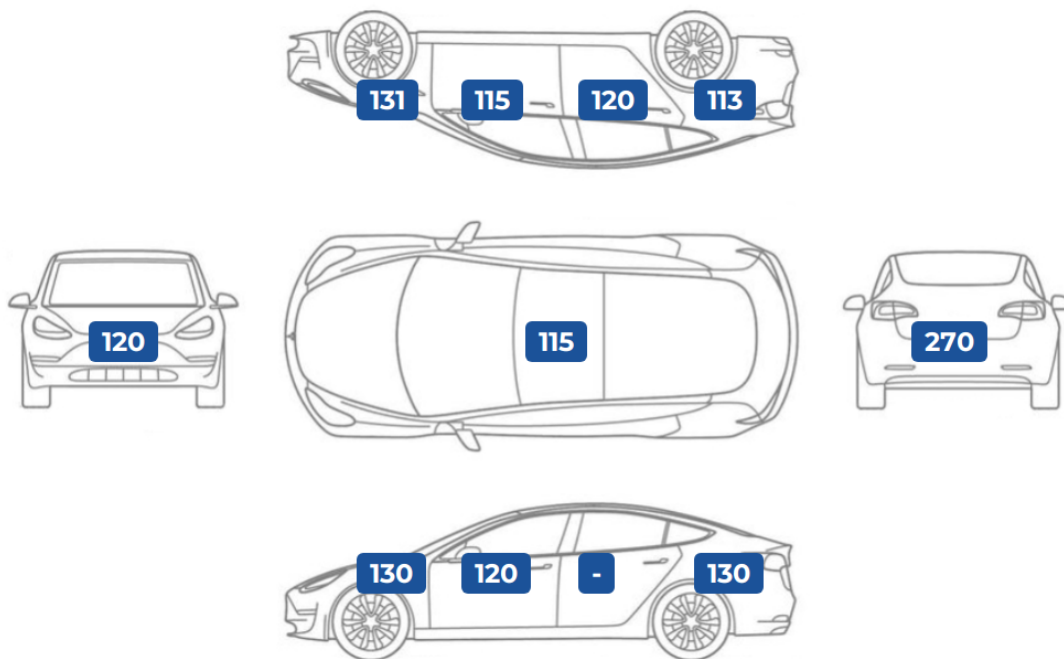
### Karosszéria festékvastagság (mikrométerben)

**Szakvélemény:** A gépjármű karosszériáján az elemek egy része gyári fényezésű, ám bizonyos elemeken újrafényezés nyomai találhatók. A festékvastagság minimális eltérése a gyári értéktől arra utal, hogy a fényezési hibákat gittelés nélkül javították, azaz elemsérülés vélhetően nem történt, és csak karcot, vagy apró fénysérülést javítottak az autón. A fényezett elemek esetében szabad szemmel nem látható az eltérés, szakszerű javítás történt. A műanyag karosszéria elemeken repedés, javítás nyomai nem láthatók. Nem található fóliázás az autón. A járművön használatból eredő karcok, horzsolások, apró horpadások vannak. A mérési eredmények értelmezéséhez fontos tudni, hogy 150 mikronig a festékvastagság általában eredeti fényezésre utal, de bizonyos típusoknál a magasabb, de egységes értékek is ebbe a kategóriába tartoznak.

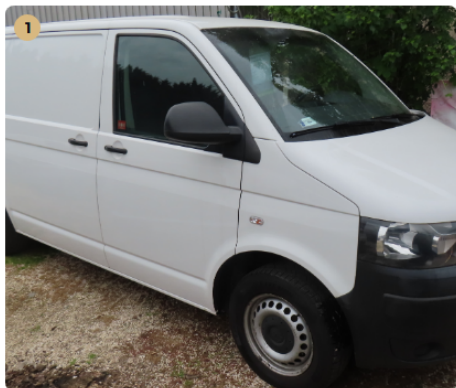
✓ **Külső karosszéria elemek**  
Az autó használatából eredő apró kavicsfelverődések, hajsza karcok láthatóak.

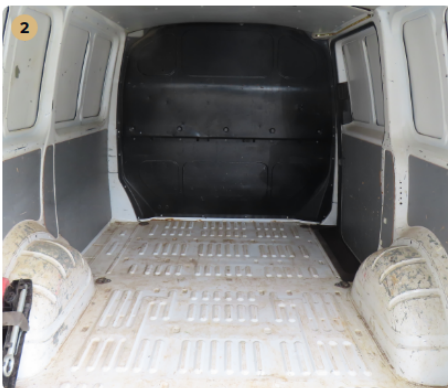
! **Kárpitozás és belső burkolatok**  
Csomagtér karcos.

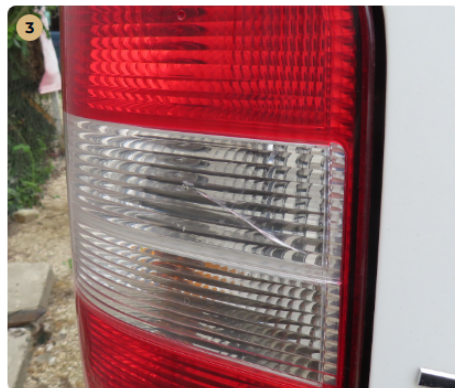
! **Világítás**  
Bal hátsó lámpa búra repedt.

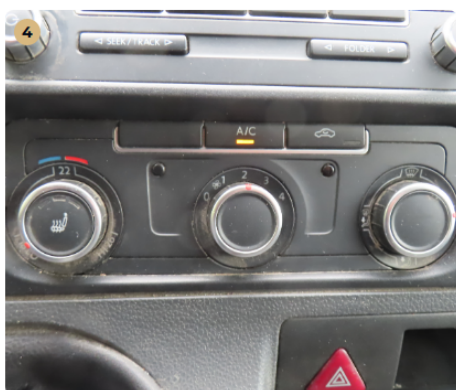
✓ **Elektromos berendezések**  
Gombvilágítások megfelelően működnek.

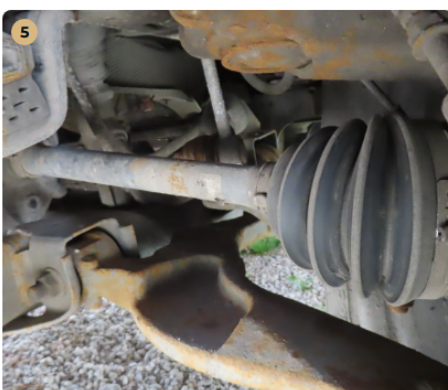
✓ **Futómű**  
A féltengelyen zsíros / olajos kicsapódás nem látható.

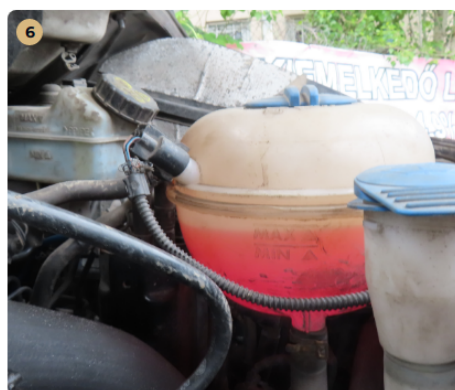
✓ **Motor**  
A hűtőfolyadék szintje megfelelő.

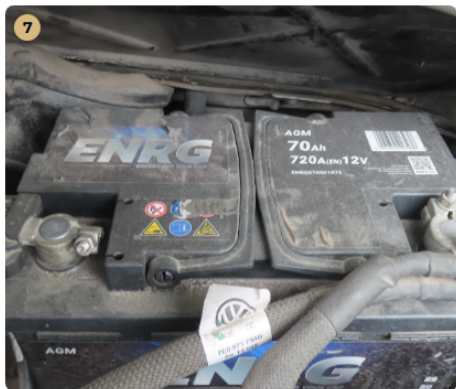
✓ **Elektromos berendezések**  
Akkumulátor nem gyári, már cserélt. Megfelelően indítja az autót.

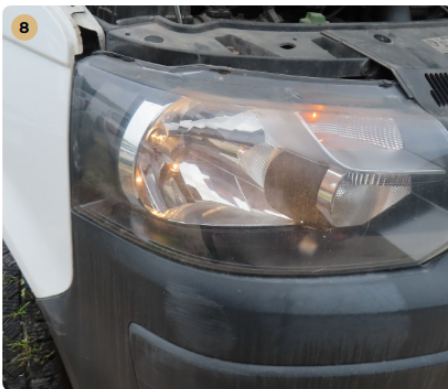
✓ **Világítás**  
Az első fényszórók nincsenek bemattulva.

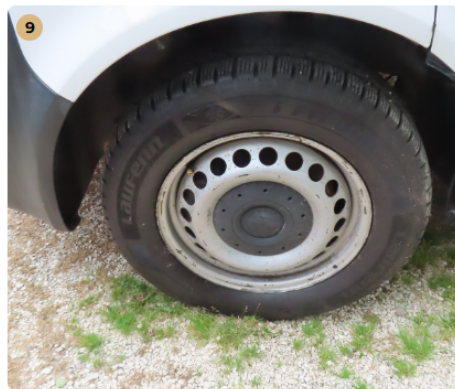
✓ **Felnik**  
Lemezfelni kezelt.

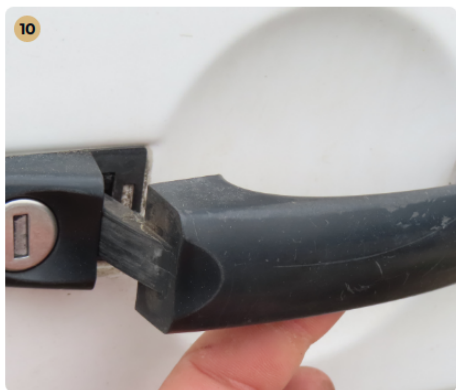
! **Külső karosszéria elemek**  
Jobb oldali toló ajtó nem nyílik.

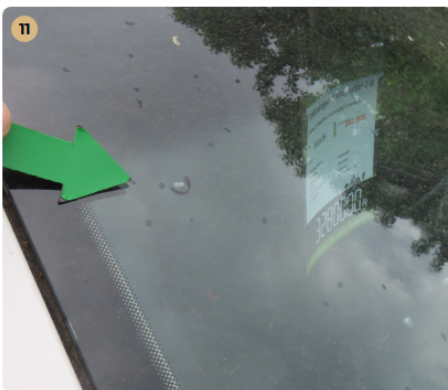
| Szélvédők, üvegek: | Lásd megjegyzések. Az első szélvédő cserélve volt. Az első szélvédő nem gyári. Az oldalsó üvegek gyáriak. | 11 |

! **Szélvédők, üvegek**  
Az első szélvédőn látható sérülés van. Kavics sérülések.

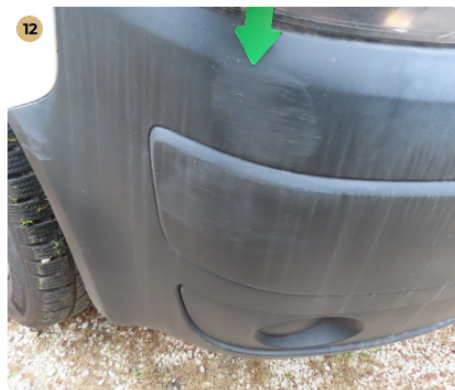
! **Külső karosszéria elemek**  
Az autó használatából eredő apró kavicsfelverődések, hajsza karcok láthatóak. Első műanyag vészháritó horzsolt.

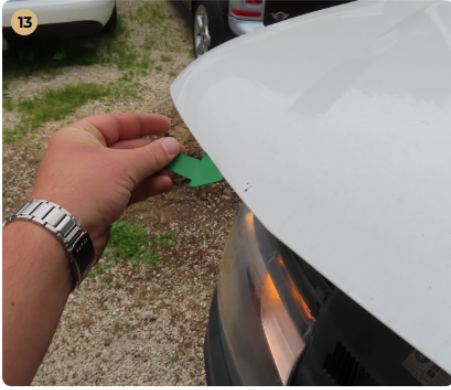
**! Külső karosszéria elemek**  
Az autó használatából eredő apró kavicsfelverődések, hajszál karcok láthatóak.

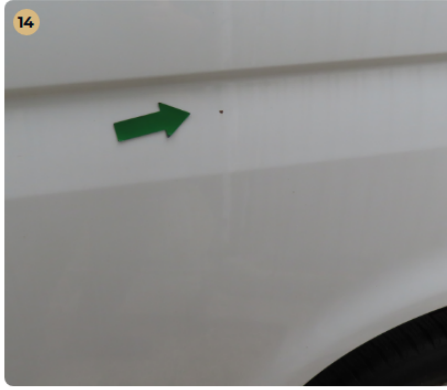
**! Külső karosszéria elemek**  
Az autó használatából eredő apró kavicsfelverődések, hajszál karcok láthatóak.

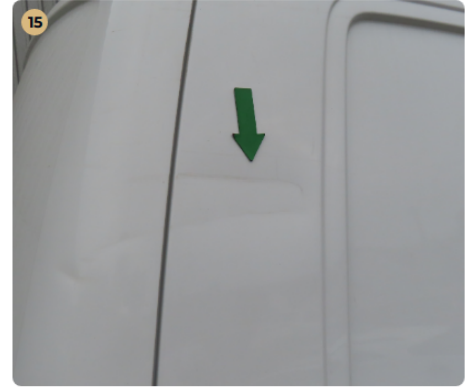
**! Külső karosszéria elemek**  
Az autó használatából eredő apró kavicsfelverődések, hajszál karcok láthatóak. Jobb hátsó C oszlopon horpadások vannak.

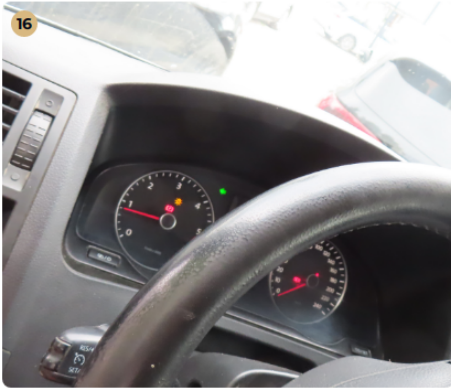
**! Kárpitozás és belső burkolatok**  
A kormánykerék kopott.

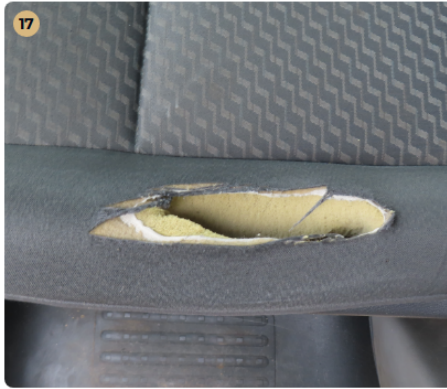
**! Kárpitozás és belső burkolatok**  
Vezető oldali ülés ülőlapja ki van szakadva.

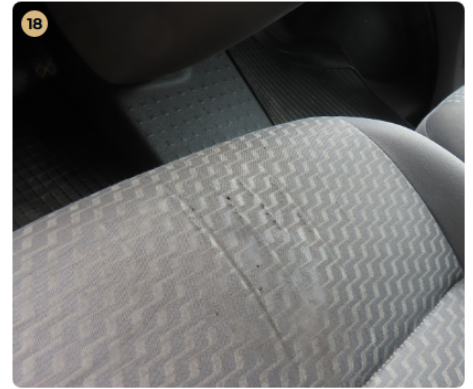
**! Kárpitozás és belső burkolatok**  
Kárpit tisztítás ajánlott.

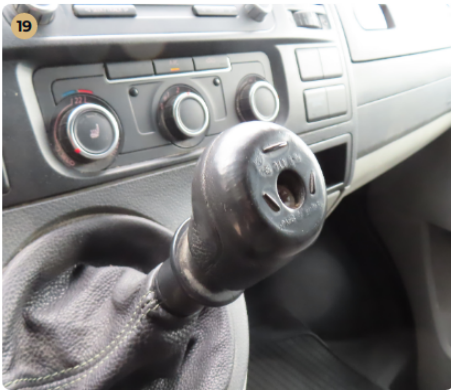
**! Kárpitozás és belső burkolatok**  
A váltó gomb kopott.

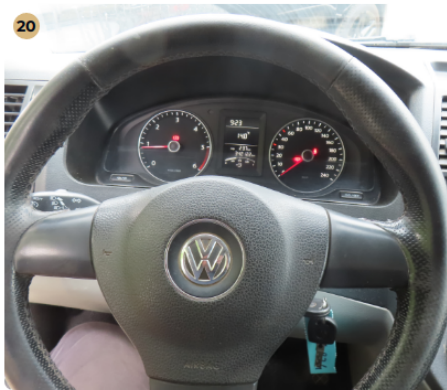
**✓ Hibakód kiolvasása**  
Az autó beindítását követően kontrolllámpa a műszerfalán nem világít.

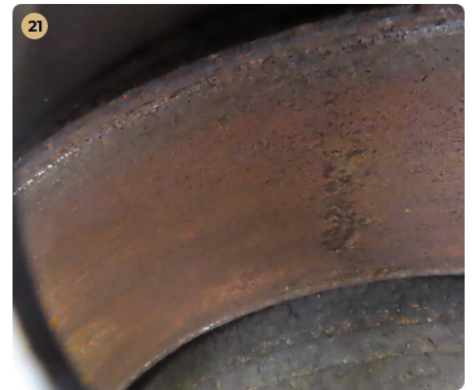
| Fékrendszer: | Lásd megjegyzések. A féktárcsán kezdődő vállasodás található. A fékpedál nyomásra megfelelő keménységű. A fékolaj szintje megfelelő. | 21 |

**! Fékrendszer**  
Fékek enyhén korrodáltak.

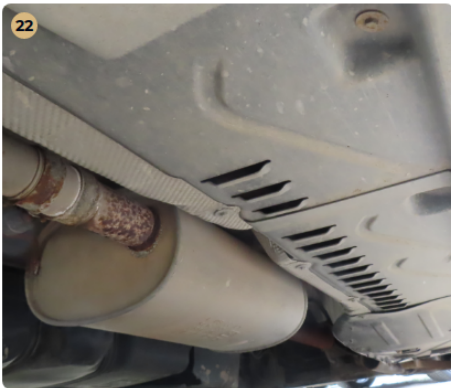
**! Utascella és gyűrődő zónák**  
A küszöbökön javításra utaló nyomok nem észlelhetők. Alvázon és bizonyos futómű és kipufogó alkatrészek felületi korrózió látható.
