## Audi A6 A6 Avant 2.0 TDI DPF multitronic 130 kW

Alvázsám: **WAUZZZ4G5EN114317**

# 360 PONTOS ÁTVIZSGÁLÁS EREDMÉNYE

# ÁLLAPOTFELMÉRÉS ÖSSZEFOGLALÁSA

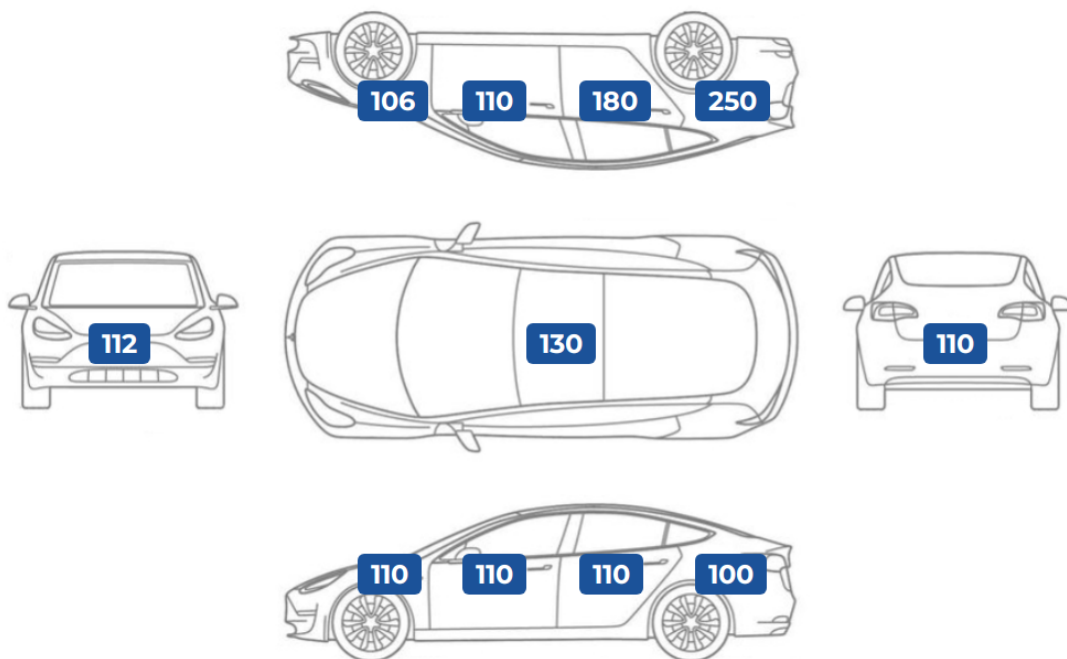
**Szakvélemény:** A gépjármű karosszériáján az elemek egy része gyári fényezésű, ám bizonyos elemeken újrafényezés nyomai találhatók. A festékvastagság minimális eltérése a gyári értéktől arra utal, hogy a fényezési hibákat gittelés nélkül javították, azaz elemsérülés vélhetően nem történt, és csak karcot, vagy apró fénysérülést javítottak az autón. A fényezett elemek esetében szabad szemmel nem látható az eltérés, szakszerű javítás történt. A műanyag karosszéria elemeken repedés, javítás nyomai nem láthatók. Nem található fóliázás az autón. A mérési eredmények értelmezéséhez fontos tudni, hogy 150 mikronig a festékvastagság általában eredeti fényezésre utal, de bizonyos típusoknál a magasabb, de egységes értékek is ebbe a kategóriába tartoznak.

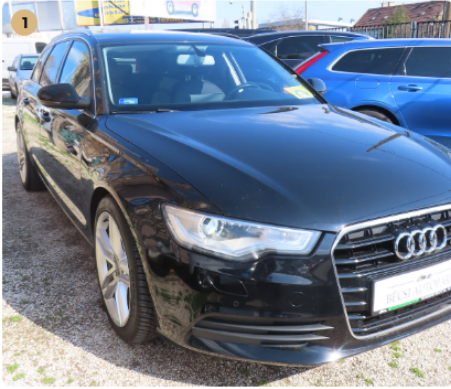
✓ **Külső karosszéria elemek**  
A karosszéria elemek közötti hézagok megfelelőek.

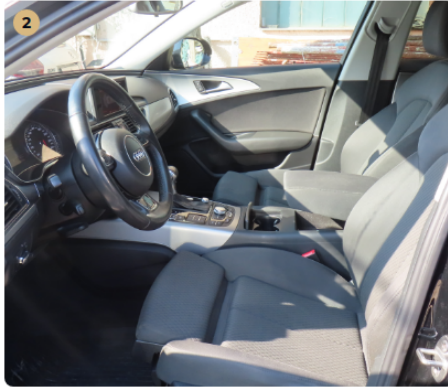
✓ **Kárpitozás és belső burkolatok**  
A bőr/alcantara kifogástalan állapotú.

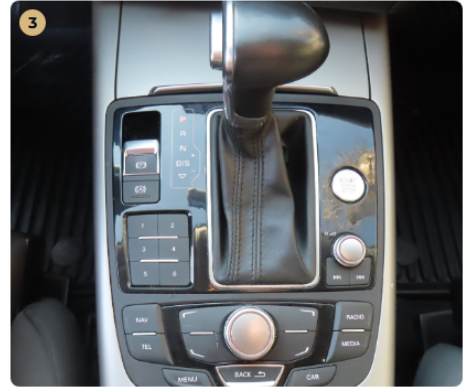
| Elektromos berendezések: | Lásd megjegyzések. Elektromos tükrök megfelelően működnek. Hűtő/fűtő berendezések megfelelően működnek. Kényelmi extrák megfelelően működnek. Az elektromos ablakok megfelelően működnek. | 3 |

⚠ **Elektromos berendezések**  
A hangerő állító gomb a középső műszerfalon nem működik megfelelően, de a kormányról lehet állítani a hangerőt.

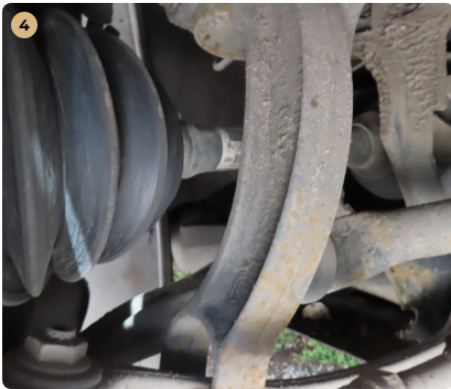
✓ **Fűtőmű**  
A féltengelyen zsíros / olajos kicsapódás nem látható.

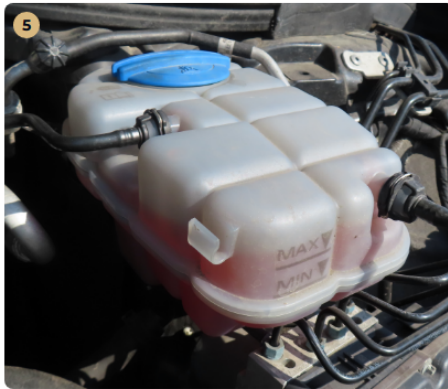
✓ **Motor**  
A hűtőfolyadék színe megfelelő.

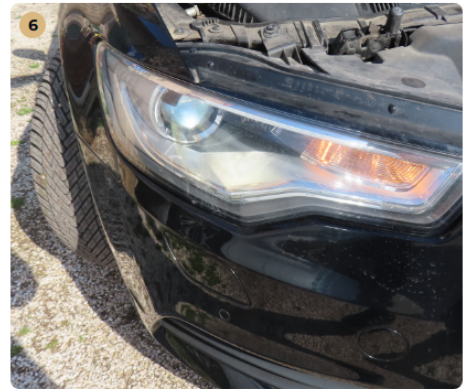
✓ **Világítás**  
Az első fényszórók nincsenek bemattulva.

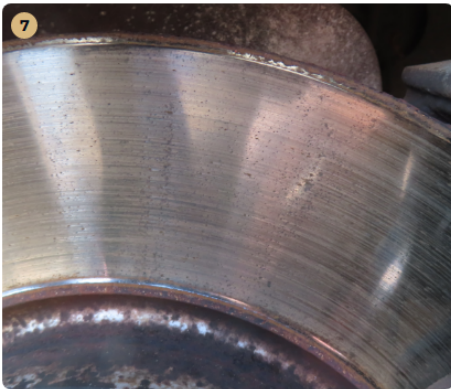
| Fékrendszer: | Lásd megjegyzések. A fékpedál nyomásra megfelelő keménységű. A fékolaj szintje megfelelő. A próbaút során a fékerőt megfelelően éreztem. Hátsó fékbetétek kopottak | 7 |

⚠ **Férendszer**  
A féktárcsán kezdődő vállasodás található. Hátsó fékbetétek kopottak.

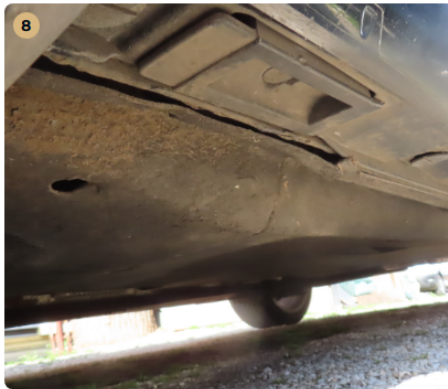
✓ **Utascella és gyűrődő zónák**  
A küszöbökön javításra utaló nyomok nem észlelhetők.

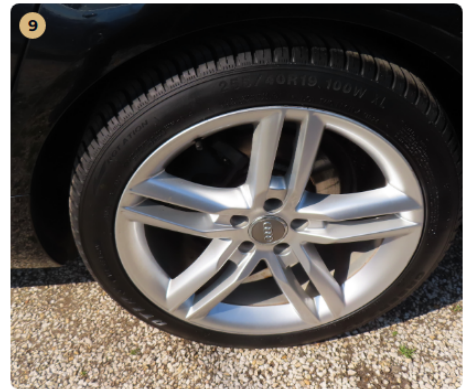
✓ **Felnik**  
Könnyűfém felnin patkázás nyomai nem láthatóak.

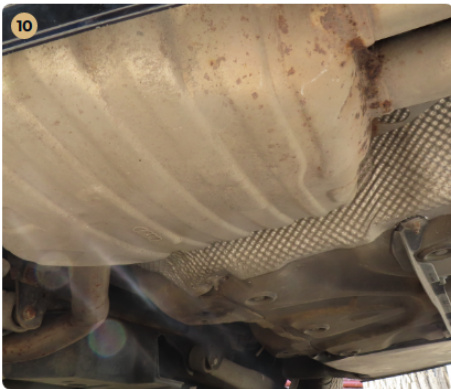
✓ **Motor**  
A kipufogórendszer és a dobok állapota megfelelő.

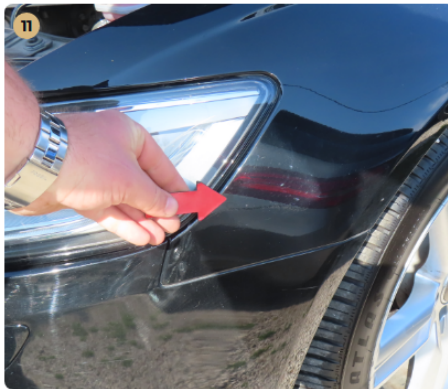
⚠ **Külső karosszéria elemek**  
Az autó használatából eredő apró kavicsfelverődések, hajszál karcok láthatóak. Bal első sárvédőn kavics sérülések.

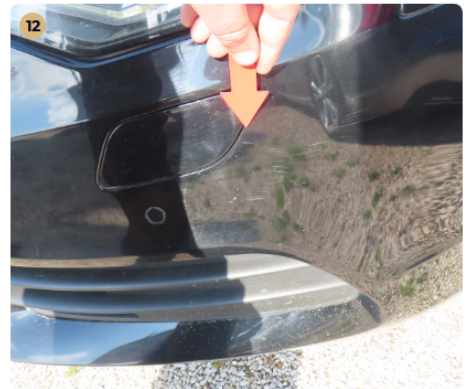
⚠ **Külső karosszéria elemek**  
Az autó használatából eredő apró kavicsfelverődések, hajszál karcok láthatóak. A jármű elején apró kavics sérülések láthatók.

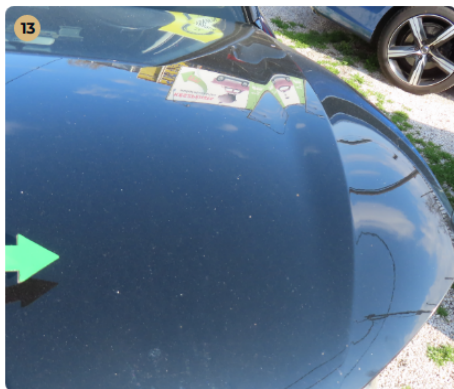
- ! **Külső karosszéria elemek**  
Az autó használatából eredő apró kavicsfelverődések, hajszál karcok láthatóak.

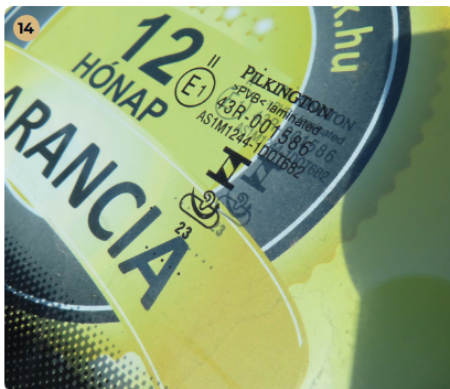
| Szélvédők, üvegek: | Korának megfelelő állapotban van.. Az első szélvédő cserélve volt. Az első szélvédő nem gyári. Az oldalsó üvegek gyáriak. A hátsó szélvédő gyári. | 14 |

- ✓ **Szélvédők, üvegek**  
Az első szélvédőn látható sérülés nincs. Első szélvédő már volt cserélve.

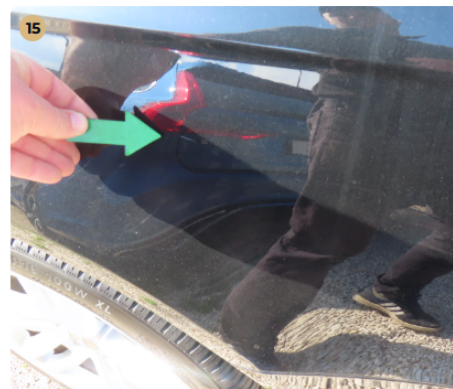
- ! **Külső karosszéria elemek**  
Az autó használatából eredő apró kavicsfelverődések, hajszál karcok láthatóak. Apró fénysérülések körbe a járművön, de összességében szép.

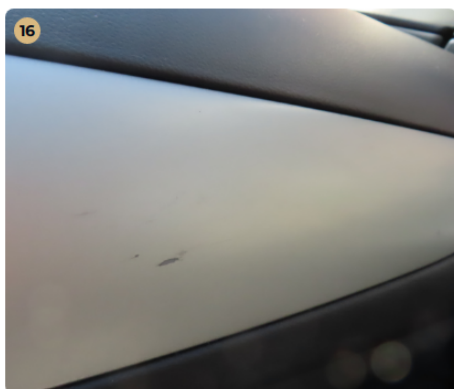
- ! **Kárpitozás és belső burkolatok**  
Műszerfal betétén apró sérülés, karc.

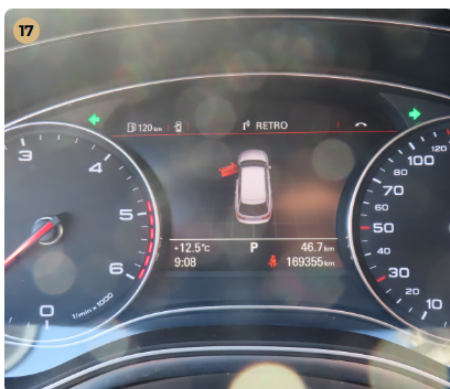
- ✓ **Hibakód kiolvasása**  
Számítógépes kiolvasás során nem találtam hibát.
