## Audi A3 A3 Sportback 1.4 TFSI Design S-tronic e-tron 110 kW

Alvázszám: **WAUZZZ8V6HA044489**

# 360 PONTOS ÁTVIZSGÁLÁS EREDMÉNYE

# ÁLLAPOTFELMÉRÉS ÖSSZEFOGLALÁSA

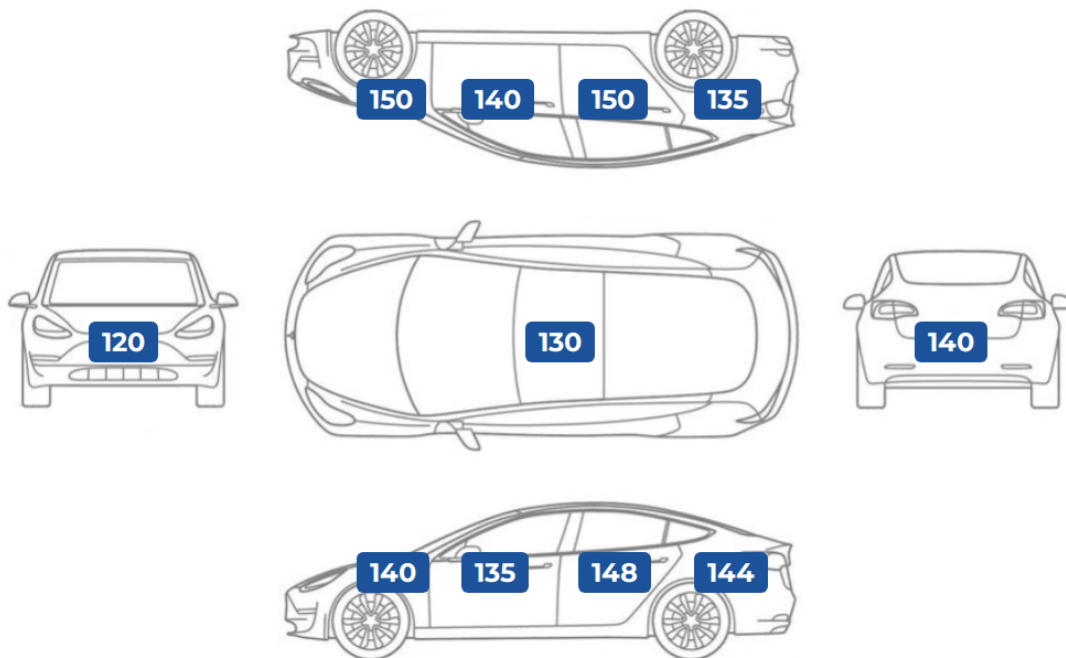
**Szakvélemény:** A gépjármű karosszériáján külső beavatkozás / újrafényezés nyomai nem láthatók. A műanyag karosszéria elemeken repedés, javítás nyomai nem láthatók. Nem található fóliázás az autón. A mérési eredmények értelmezéséhez fontos tudni, hogy 150 mikronig a festékvastagság általában eredeti fényezésre utal, de bizonyos típusoknál a magasabb, de egységes értékek is ebbe a kategóriába tartoznak.

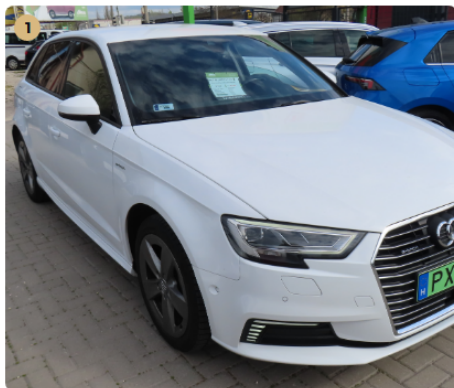
- ✓ **Külső karosszéria elemek**  
A karosszéria elemek közötti hézagok megfelelőek.

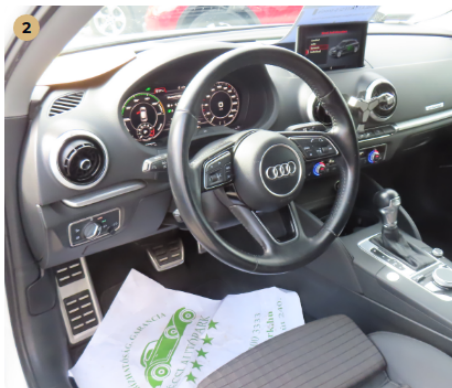
- ✓ **Kárpitozás és belső burkolatok**  
Műszerfal normál állapotú.

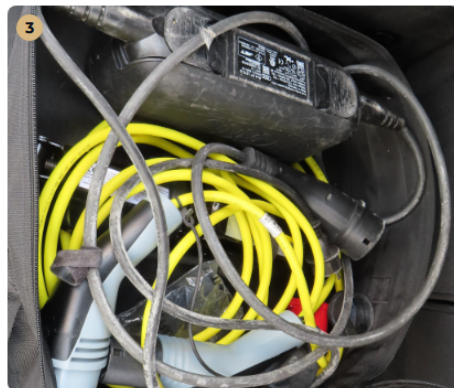
- ✓ **Kötelező tartozékok**  
A kötelező tartozékok megvannak.

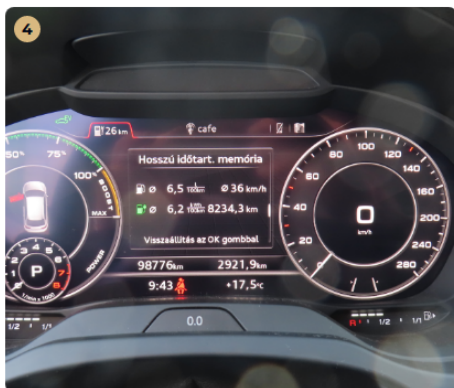
- ✓ **Hibakód kiolvasása**  
Számítógépes kiolvasás során nem találtam hibát.

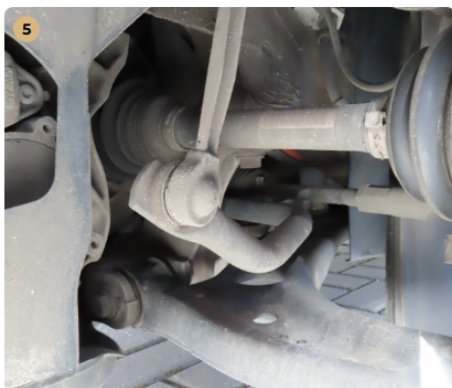
- ✓ **Futómű**  
A féltengelyen zsíros / olajos kicsapódás nem látható.

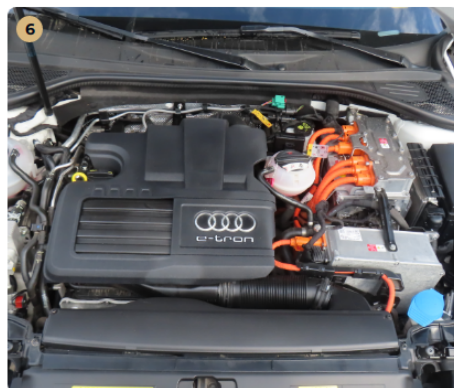
- ✓ **Motor**  
Motortérben olajfolyás nem látható.

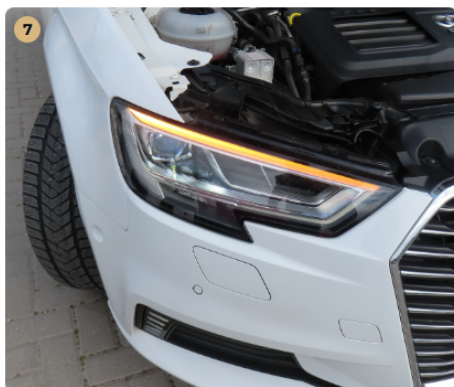
- ✓ **Világítás**  
Az első fényszórók nem sérültek.

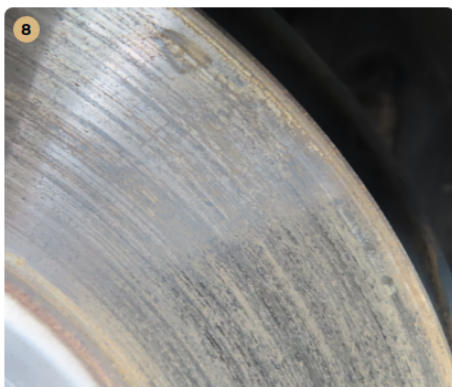
- ✓ **Féktrendszer**  
A féktárcsa megfelelő állapotban van.

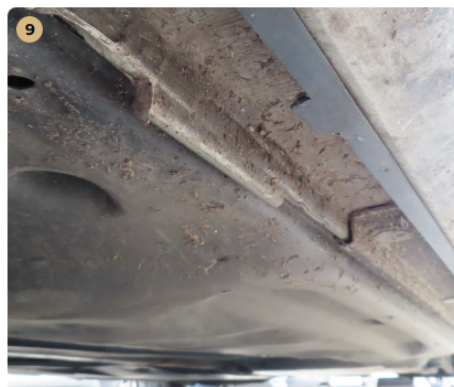
- ✓ **Utascella és gyűrődő zónák**  
A küszöbökön javításra utaló nyomok nem észlelhetők.

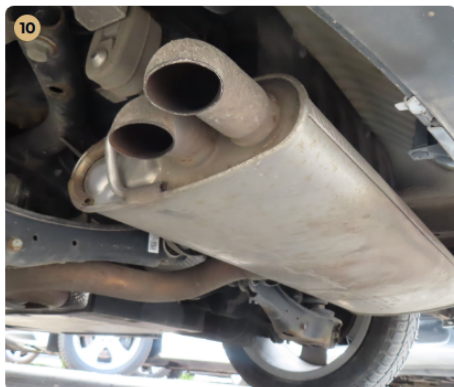
- ✓ **Motor**  
A kipufogórendszer és a dobok állapota megfelelő.

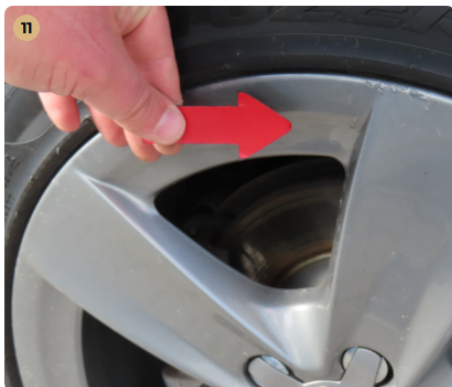
| Felnik: | Lásd megjegyzések. Könnyűfém felni gyári. Könnyűfém felnin patkázás nyomai láthatóak. | 11 |

- ⚠ **Felnik**  
Könnyűfém felnin patkázás nyomai láthatók.

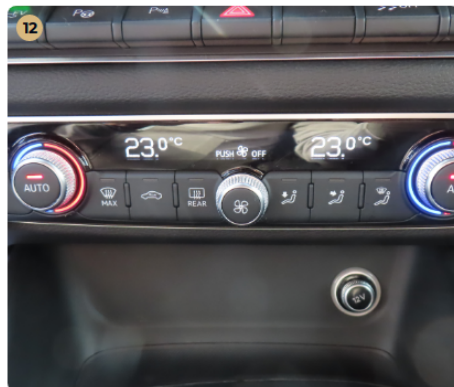
- ✓ **Elektromos berendezések**  
Műszerfalfények megfelelően működnek.

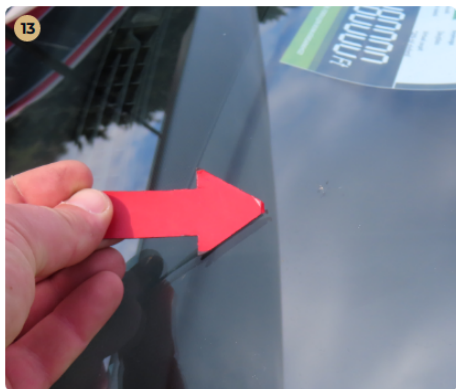
### **Szélvédők, üvegek**

Első szélvédőn apró kavics sérülések vannak.
