## Kia Sorento Sorento 2.2 CRDi EX Prémium 4WD (Automata) 147 kW

**Kilóméteróra állás**  
125 526 km

Alvázsám: **KNAPH81BDH5307191**

# 360 PONTOS ÁTVIZSGÁLÁS EREDMÉNYE

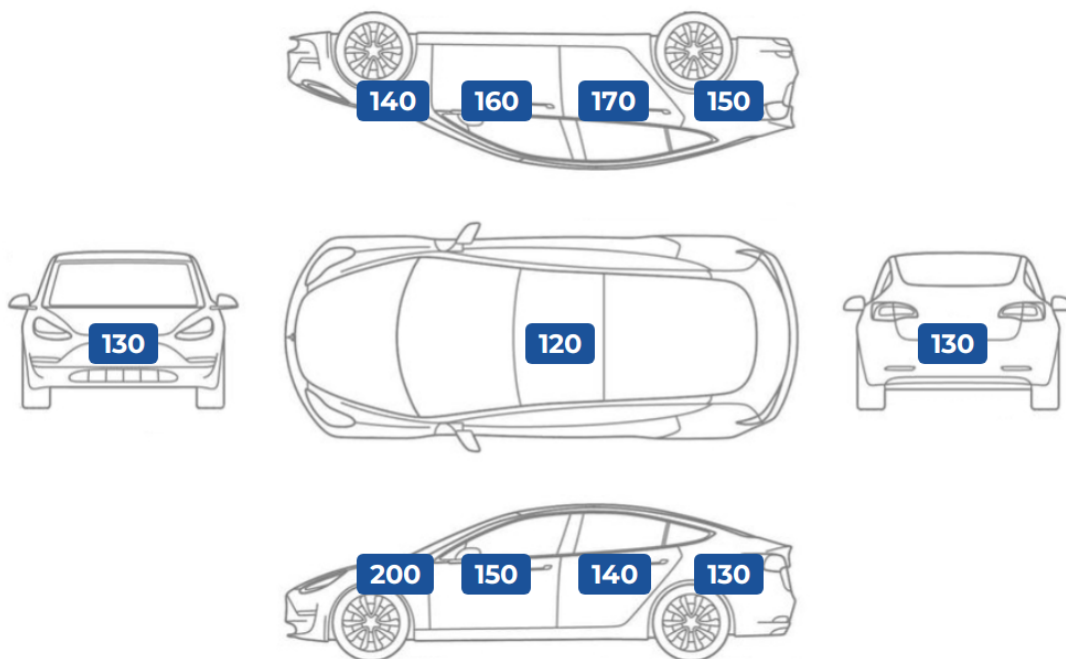
**Szakvélemény:** A mért értékek alapján az autó fényezése meglátásom szerint eredeti. A műanyag karosszéria elemeken repedés, javítás nyomai nem láthatók. Nem található fóliázás az autón. A mérési eredmények értelmezéséhez fontos tudni, hogy 150 mikronig a festékvastagság általában eredeti fényezésre utal, de bizonyos típusoknál a magasabb, de egységes értékek is ebbe a kategóriába tartoznak.

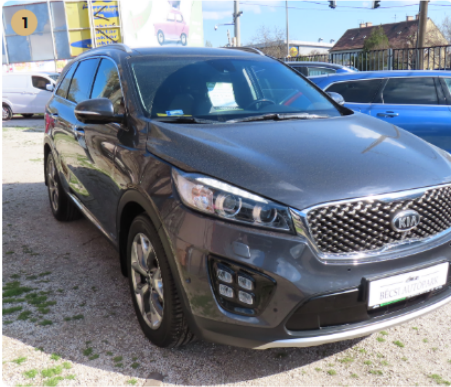
✓ **Külső karosszéria elemek**  
A karosszéria elemek közötti hézagok megfelelőek.

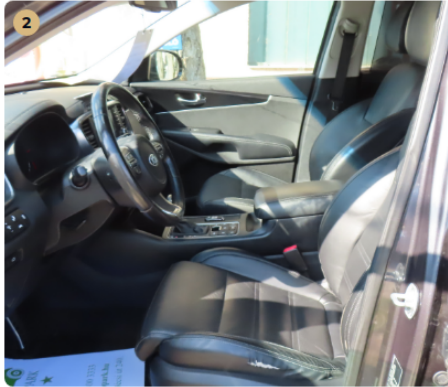
✓ **Kárpitozás és belső burkolatok**  
Műszerfal normál állapotú.

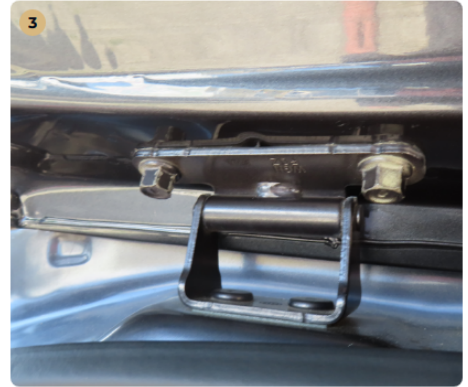
! **Külső karosszéria elemek**  
Csomagtér ajtó csavarjain megbontás jelei láthatók.

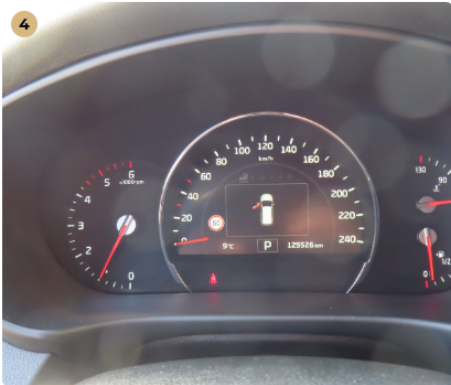
✓ **Hibakód kiolvasása**  
Számítógépes kiolvasás során nem találtam hibát.

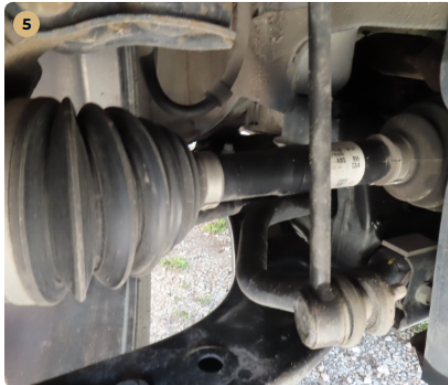
✓ **Futómű**  
A féltengelyen zsíros / olajos kicsapódás nem látható.

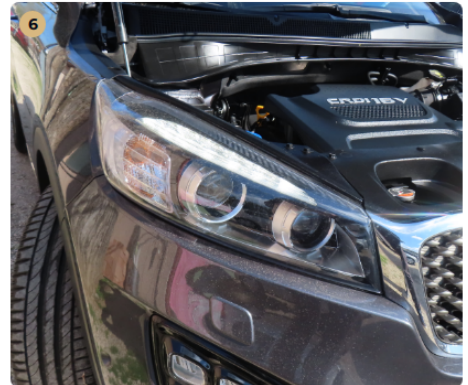
✓ **Világítás**  
Az első fényszórók nincsenek bemattulva.

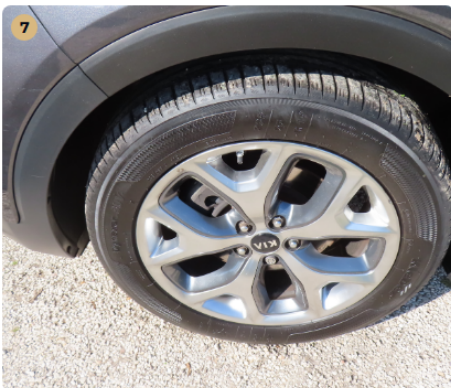
✓ **Felnik**  
Könnyűfém felnin patkázás nyomai nem láthatóak.

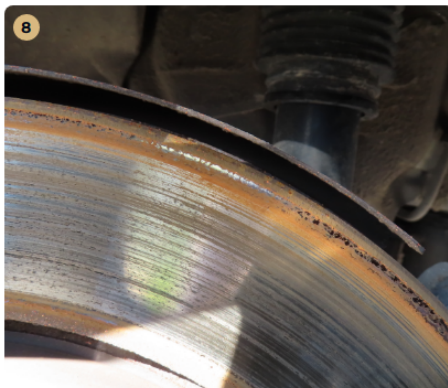
| <b>Fékkrendszer:</b> | Lásd megjegyzések. A féktárcsa megfelelő állapotban van. A gumifékcsoveken repedés nem található. A fékfolyadék színe megfelelő. Hátsó fékbetétek kopottak. | 8 |

! **Fékkrendszer**  
Hátsó fékbetétek kopottak.

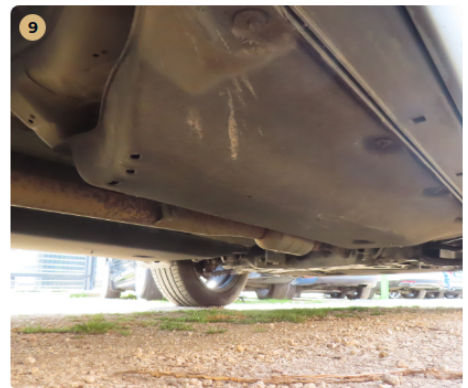
✓ **Utascella és gyűrődő zónák**  
A küszöbökön javításra utaló nyomok nem észlelhetők.

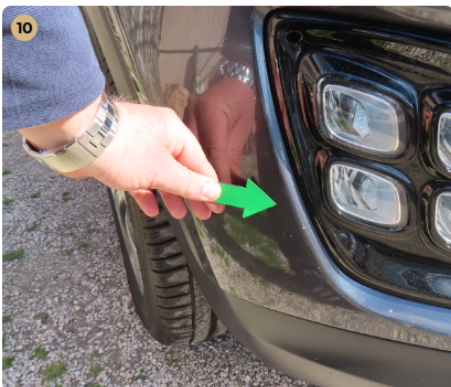
! **Külső karosszéria elemek**  
Az autó használatából eredő apró kavicsfelverődések, hajszál karcok láthatóak. Első vészháritón apró kavics sérülések vannak.

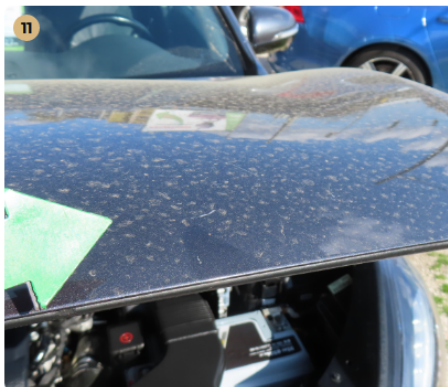
! **Külső karosszéria elemek**  
Az autó használatából eredő apró kavicsfelverődések, hajszál karcok láthatóak. Motorháztetőn kavics sérülések.

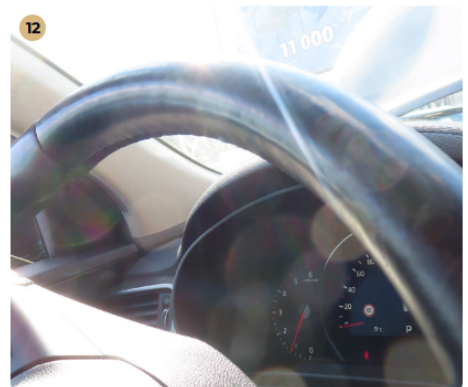
! **Kárpitozás és belső burkolatok**  
Kormány enyhén kopott.

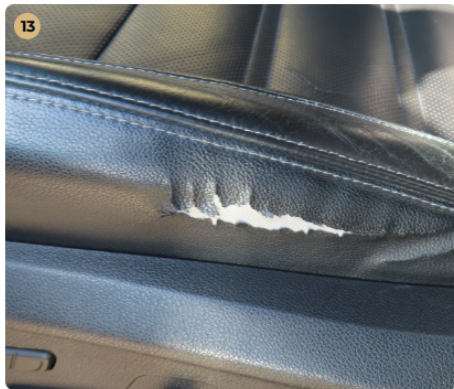
**13 Kárpitozás és belső burkolatok**  
Vezető oldali ülés oldala ki van repedve.

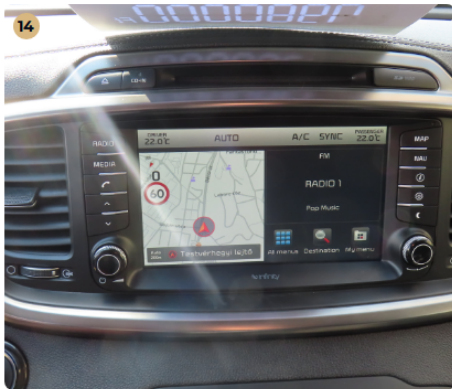
**14 Elektromos berendezések**  
Műszeralfények megfelelően működnek.

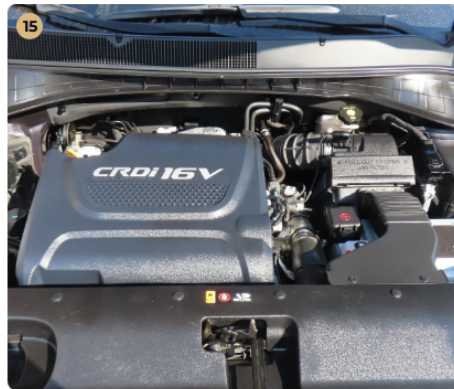
**15 Motor**  
Motortérben olajfolyás nem látható.

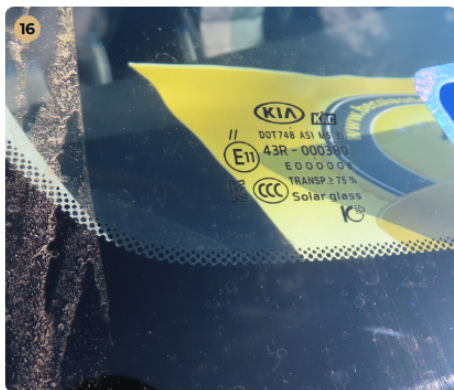
**16 Szélvédők, üvegek**  
Az első szélvédőn látható sérülés nincs.
