**BMW 330 330d xDrive M Sport (Automata) 190 kW**

Alvázsám: **WBA3E31050K077818**

# ÁLLAPOTFELMÉRÉS ÖSSZEFOGLALÁSA

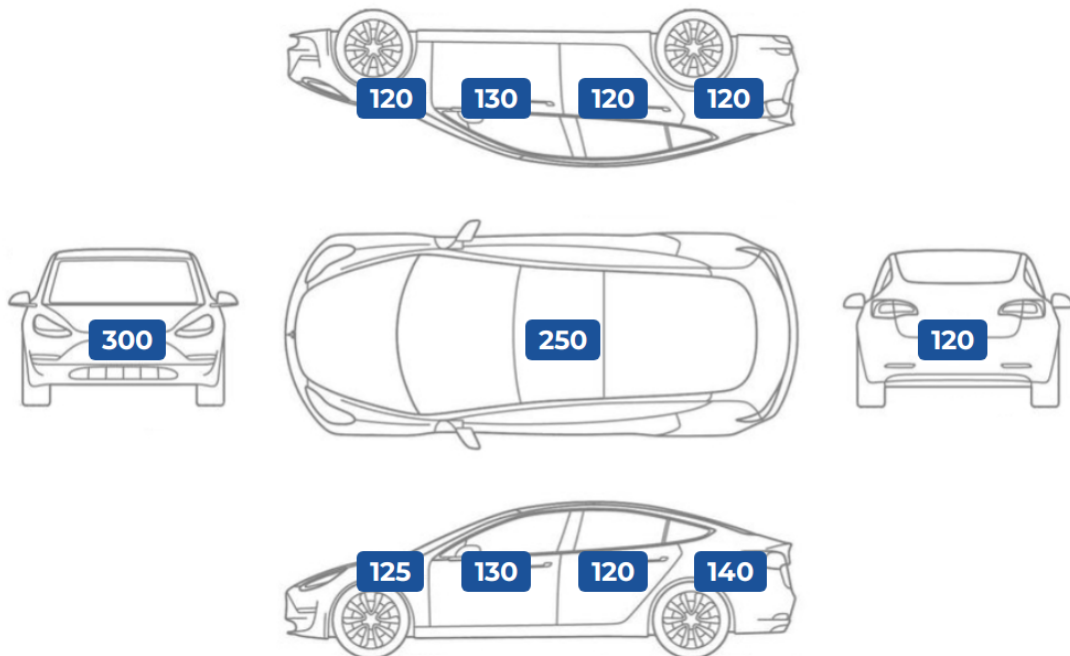
### Karosszéria festékvastagság (mikrométerben)

**Szakvélemény:** A gépjármű karosszériáján külső beavatkozás / újrafényezés nyomai nem láthatók. A műanyag karosszéria elemeken repedés, javítás nyomai nem láthatók. A mért értékek a gyári értékekhez képest azért magasabbak, mert védő fólia található a gépkocsin. A mérési eredmények értelmezéséhez fontos tudni, hogy 150 mikronig a festékvastagság általában eredeti fényezésre utal, de bizonyos típusoknál a magasabb, de egységes értékek is ebbe a kategóriába tartoznak.

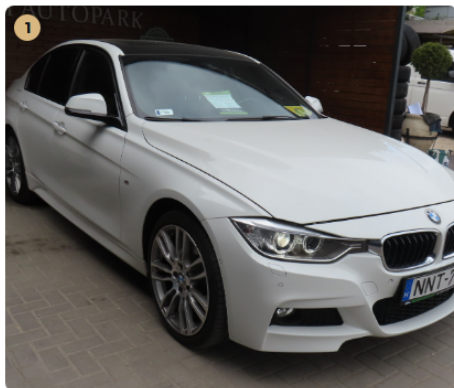
**✓ Külső karosszéria elemek**  
A karosszéria elemek közötti hézagok megfelelőek.

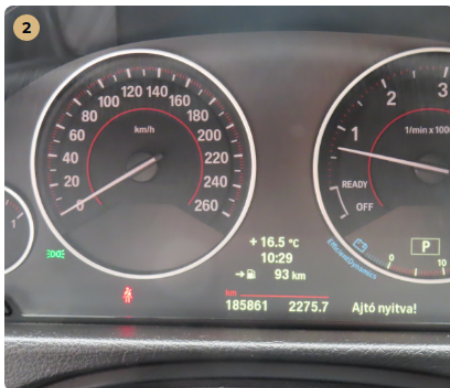
| Hibakód kiolvasás: | A hibakód kiolvasás az elvárt eredményeket hozta.. Fékolaj szerviz esedékes. | 2 |

**✓ Hibakód kiolvasása**  
Az autó beindítását követően kontrollámpa a műszerfalán nem világít. Fékolaj szerviz esedékes.

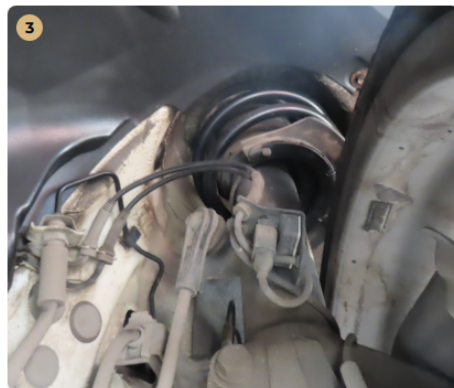
**✓ Futómű**  
A lengéscsillapítón olajfolyás nem észlelhető.

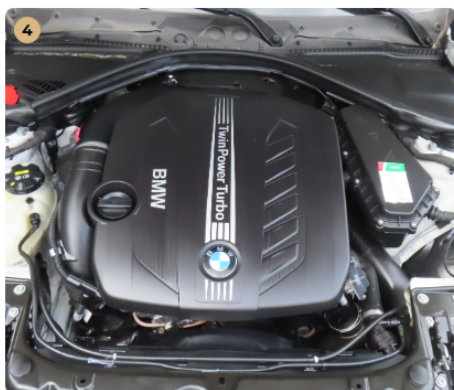
**✓ Motor**  
A hűtőfolyadék szintje megfelelő.

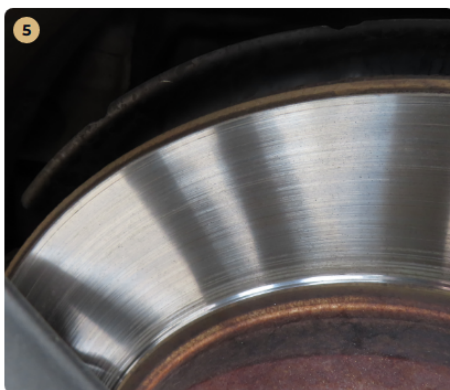
| Fékkrendszer: | Lásd megjegyzések. A féktárcsán kezdődő vállasodás található. A gumifékcsoveken repedés nem található. A próbaút során a fékerőt megfelelőnek éreztem. | 5 |

**! Fékrendszer**  
A féktárcsán kezdődő vállasodás található.

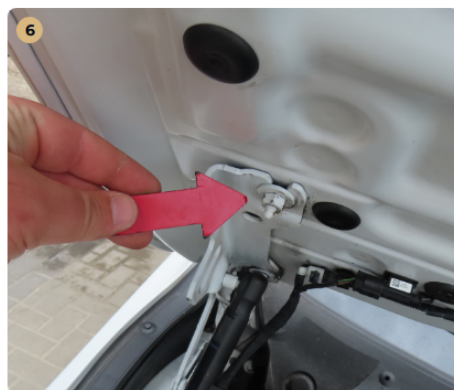
**! Külső karosszéria elemek**  
A motorháztető és a sárvédők csavarjain megbontás jelei láthatók.

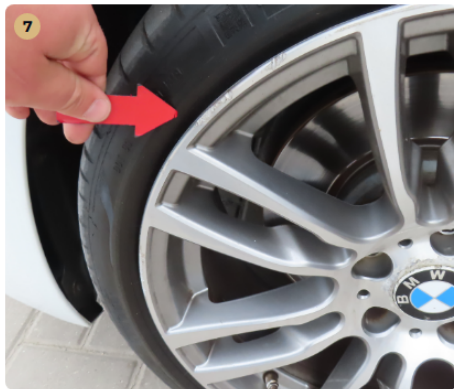
| Felnik: | Lásd megjegyzések. Könnyűfém felni gyári. Könnyűfém felnin patkázás nyomai láthatóak. | 7 - 11 |

**! Felnik**  
Könnyűfém felnin patkázás nyomai láthatóak.

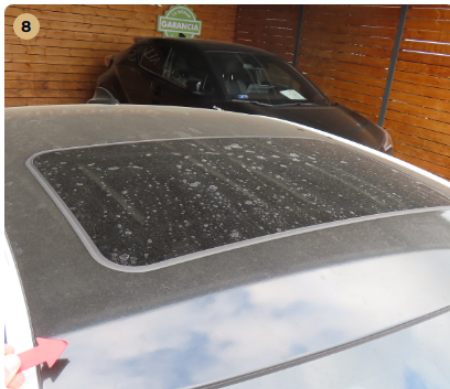
**✓ Külső karosszéria elemek**  
A tetőn és a motorháztetőn védő fólia található.

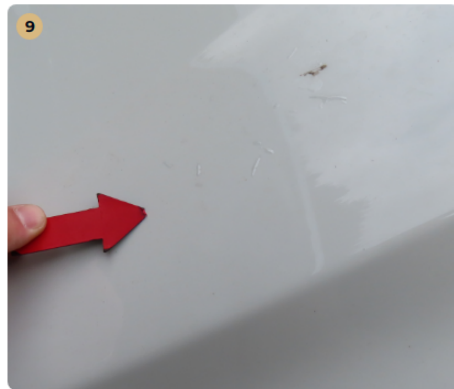
**! Külső karosszéria elemek**  
Az autó használatából eredő apró kavicsfelverődések, hajsza karcok láthatóak. Motorháztetőn több lakk hiba, és apró sérülés a védő fólián.

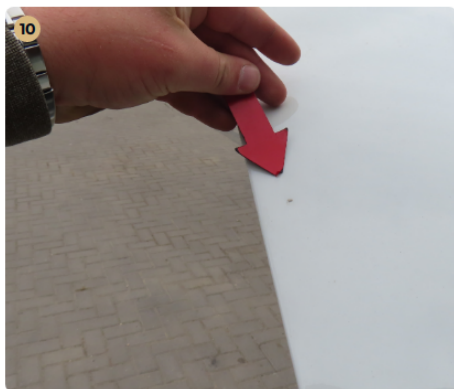
**! Külső karosszéria elemek**  
Az autó használatából eredő apró kavicsfelverődések, hajsza karcok láthatóak.

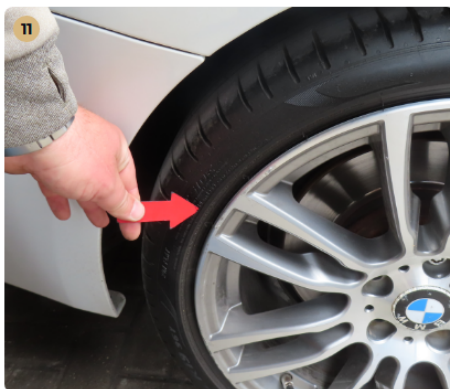
**! Felnik**  
Könnyűfém felnin patkázás nyomai láthatóak.

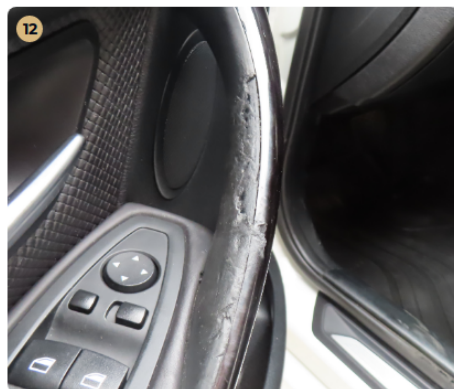
**! Kárpitozás és belső burkolatok**  
Vezető oldali ajtó behúzó kopott.

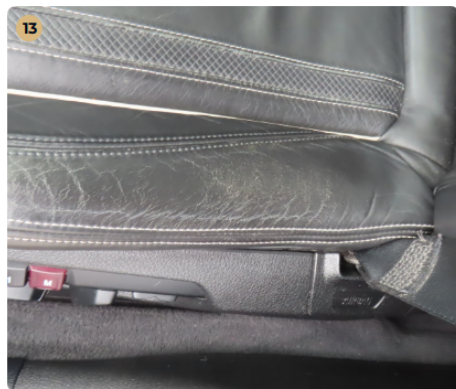
**Kárpitozás és belső burkolatok**  
Vezető oldali ülés oldala kopott.

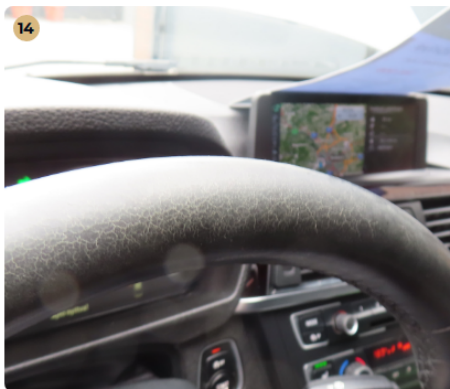
**Kárpitozás és belső burkolatok**  
A kormánykerék kopott.

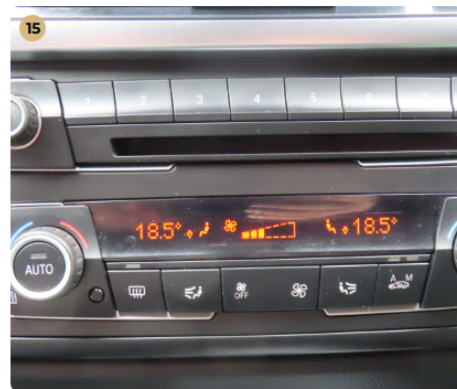
**Elektromos berendezések**  
Műszerfalfények megfelelően működnek.

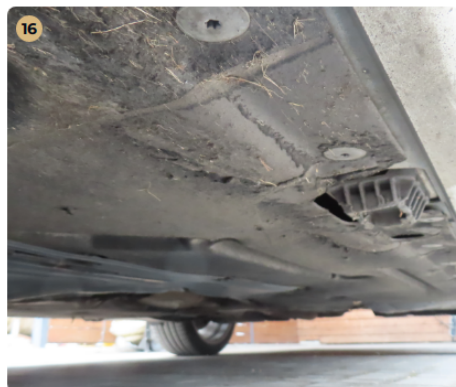
**Utascella és gyűrődő zónák**  
A küszöbökön javításra utaló nyomok nem észlelhetők.
