## Opel Combo Combo Life 1.2 T Edition (7 személyes ) 81 kW

Évjárat  
2020. 01.

Kilométeróra állás  
81 956 km

# 360 PONTOS ÁTVIZSGÁLÁS EREDMÉNYE

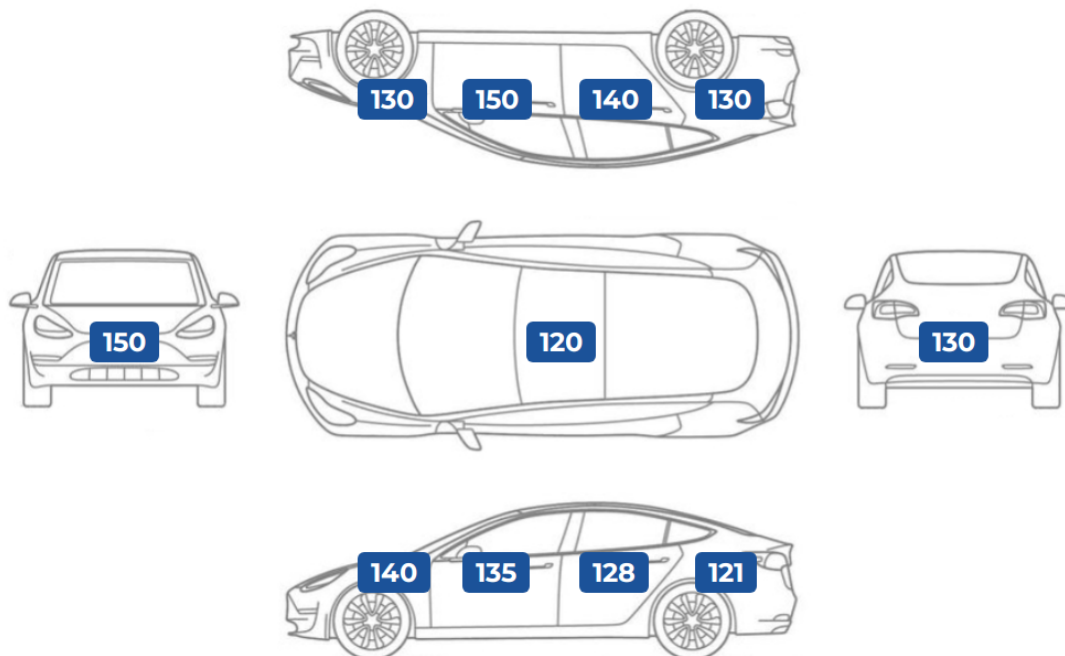
**Szakvélemény:** A gépjármű karosszériáján külső beavatkozás / újrafényezés nyomai nem láthatók. A műanyag karosszéria elemeken repedés, javítás nyomai nem láthatók. Nem található fóliázás az autón. A mérési eredmények értelmezéséhez fontos tudni, hogy 150 mikronig a festékvastagság általában eredeti fényezésre utal, de bizonyos típusoknál a magasabb, de egységes értékek is ebbe a kategóriába tartoznak.

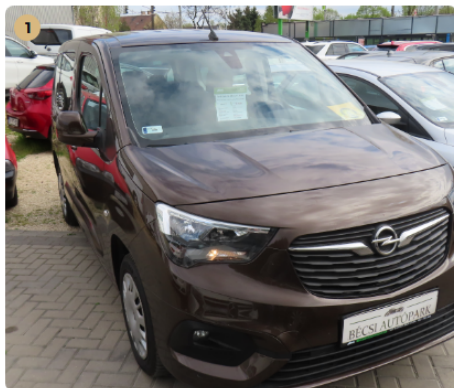
✓ **Külső karosszéria elemek**  
A karosszéria elemek közötti hézagok megfelelőek.

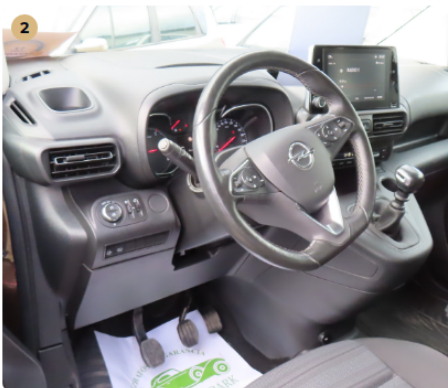
✓ **Kárpitozás és belső burkolatok**  
Műszerfal normál állapotú.

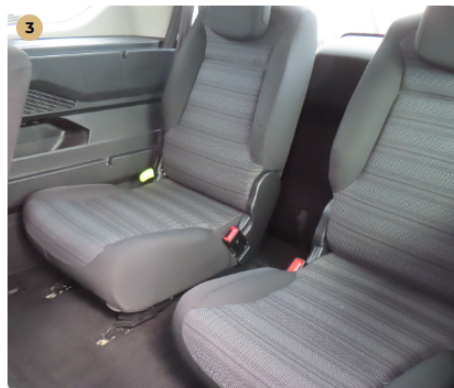
✓ **Kárpitozás és belső burkolatok**  
A bőr/alcantara kifogástalan állapotú.

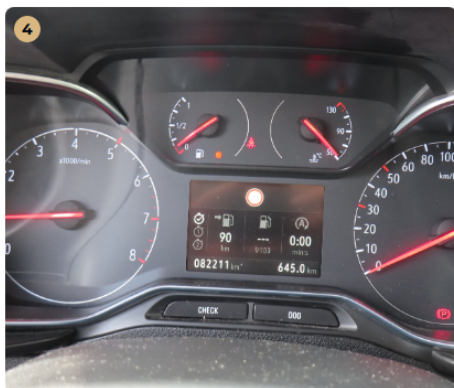
✓ **Hibakód kiolvasása**  
Számítógépes kiolvasás során nem találtam hibát.

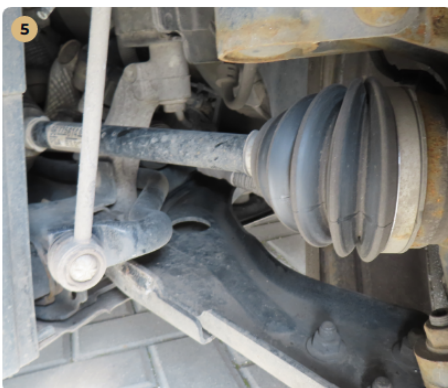
✓ **Futómű**  
A féltengelyen zsíros / olajos kicsapódás nem látható.

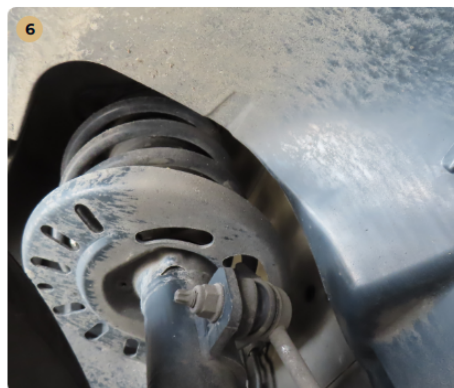
✓ **Futómű**  
A lengéscsillapítón olajfolyás nem észlelhető.

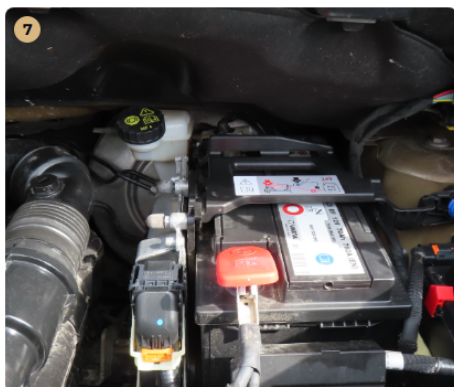
✓ **Elektromos berendezések**  
Akkumulátor gyári.

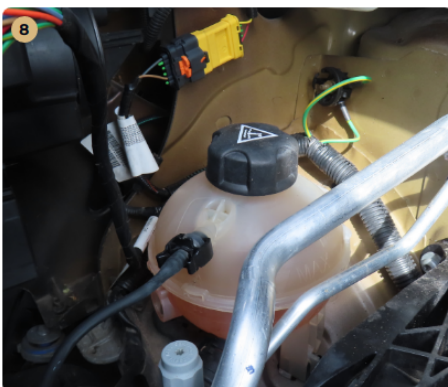
✓ **Motor**  
A hűtőfolyadék színe megfelelő.

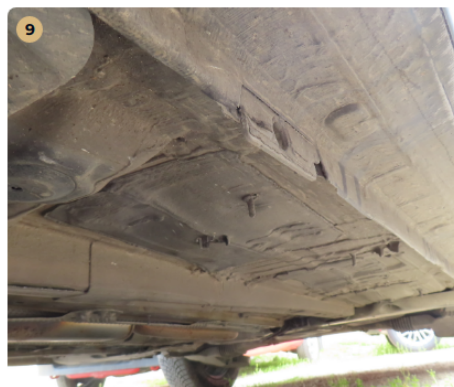
✓ **Utascella és gyűrődő zónák**  
A küszöbökön javításra utaló nyomok nem észlelhetők.

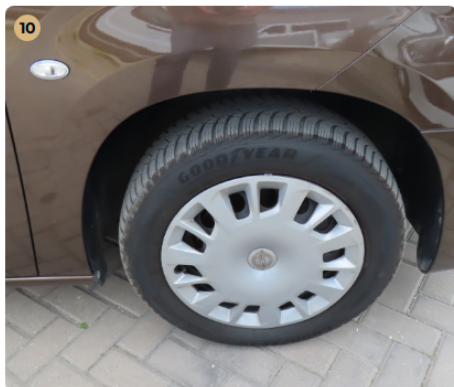
✓ **Gumiabroncsok**  
A gumiabroncsok oldalja nem repedezett.

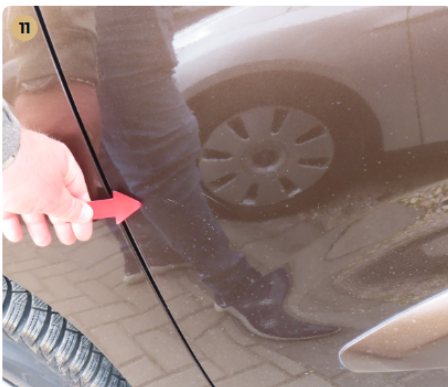
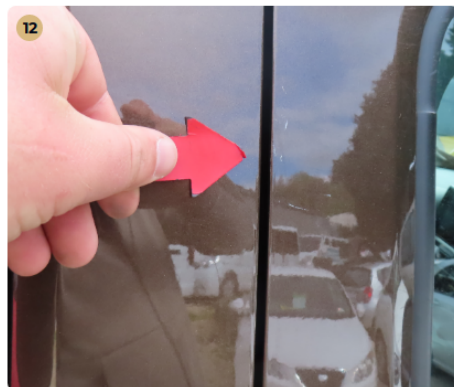
| Külső karosszéria elemek: | Korához képest jó állapotban van.. A festékmérés során eltérő értékeket nem találtam. Az autó használatából eredő apró kavicsfelverődések, hajszál karcok láthatóak. A karosszéria elemek közötti hézagok megfelelőek. | 1 - 12 |

⚠ **Külső karosszéria elemek**  
Az autó használatából eredő apró kavicsfelverődések, hajszál karcok láthatóak.

Megjegyzés: a fém alkatrészek fényezésén „fémig áthatolt” esztétikai sérülések javítása a későbbi korrodálódás elkerülése érdekében javasolt. Egyszerű kavicsfelferődések javítása újrafényezés helyett festék boltban kapható ecsetelővel javasolt

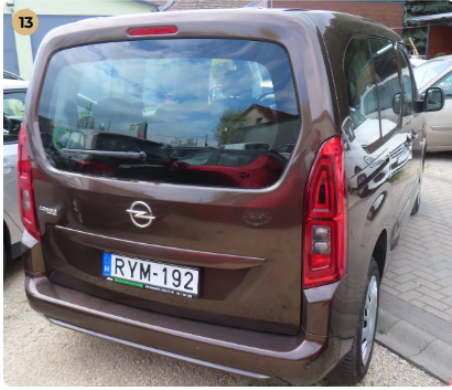
✓ **Szélvédők, üvegek**  
Hátsó szélvédőn látható sérülés nincs.

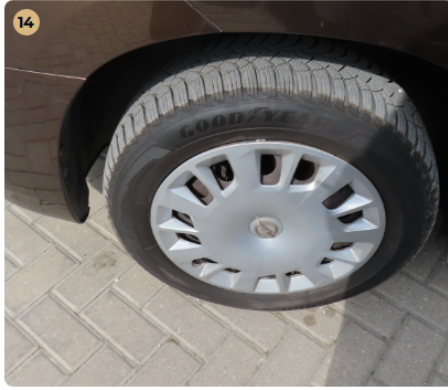
✓ **Felnik**  
Disztárcsa normál állapotú.
