## Nissan X-Trail X-Trail 1.6 dCi Tekna EURO6 96 kW

<b>Alvázsám:</b> JNITCAT32U0108934	<b>Gyártási év:</b> 2018. 08.
<b>Első forgalomba helyezés:</b> -	<b>Műszaki érvényesség:</b> 2026. 08.
<b>Szín:</b> Fekete	<b>Gyári kulcsok:</b> 2 db

# 360 PONTOS ÁTVIZSGÁLÁS EREDMÉNYE

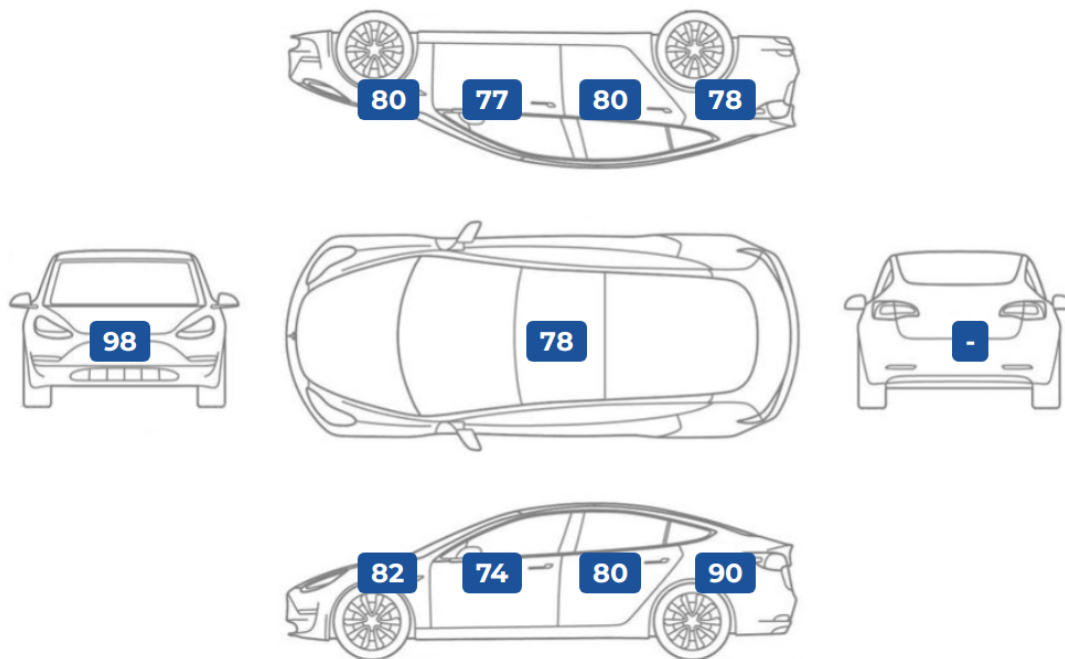
**Szakvélemény:** A gépjármű karosszériáján külső beavatkozás / újrafényezés nyomai nem láthatók. A műanyag karosszéria elemeken repedés, javítás nyomai nem láthatók. Nem található fóliázás az autón. Csomagtér ajtó műanyagból készült. A mérési eredmények értelmezéséhez fontos tudni, hogy 150 mikronig a festékvastagság általában eredeti fényezésre utal, de bizonyos típusoknál a magasabb, de egységes értékek is ebbe a kategóriába tartoznak.

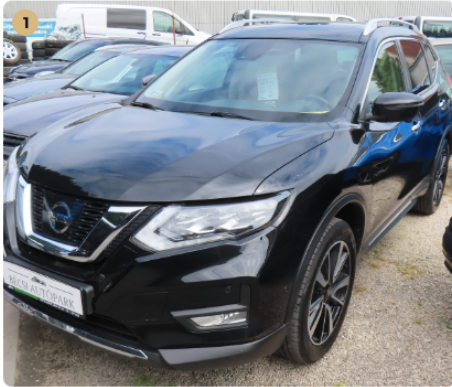
✓ **Szélvédők, üvegek**  
Az első szélvédőn látható sérülés nincs.

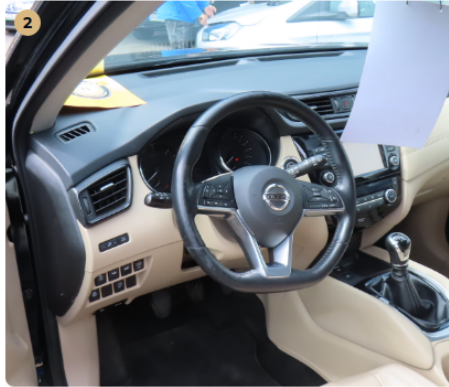
✓ **Kárpitozás és belső burkolatok**  
Műszerfal normál állapotú.

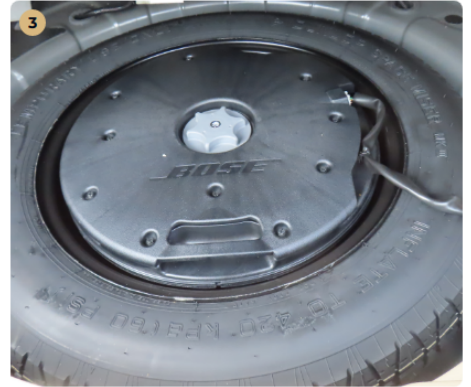
✓ **Kötelező tartozékok**  
A kötelező tartozékok megvannak.

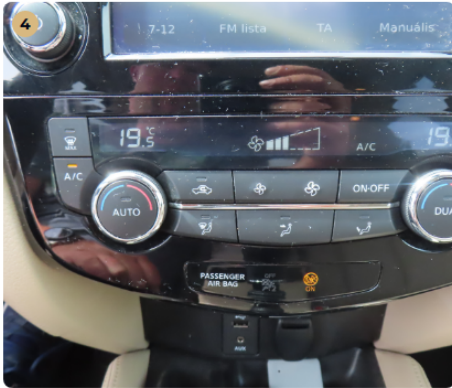
✓ **Elektromos berendezések**  
Műszeralfények megfelelően működnek.

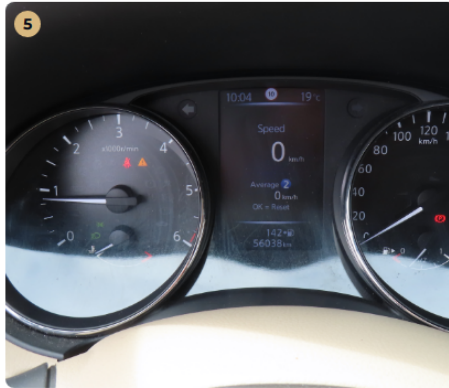
✓ **Hibakód kiolvasása**  
Számítógépes kiolvasás során nem találtam hibát.

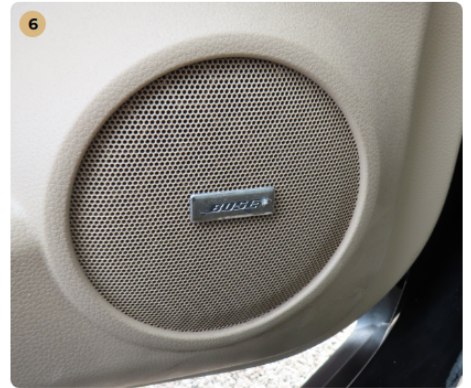
✓ **Extra tartozékok és felszereltségek**  
Az autó jól felszerelt.

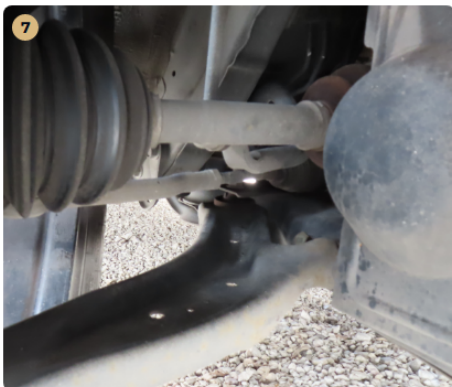
✓ **Futómű**  
A féltengelyen zsíros / olajos kicsapódás nem látható.

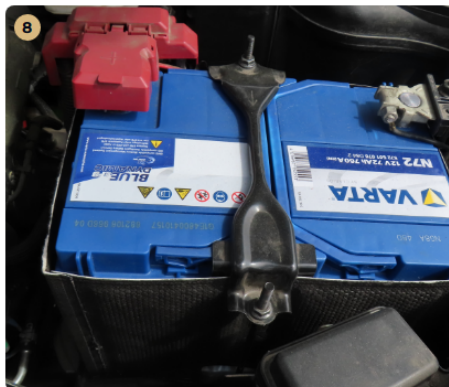
✓ **Elektromos berendezések**  
Akkumulátor nem gyári, már cserélt.

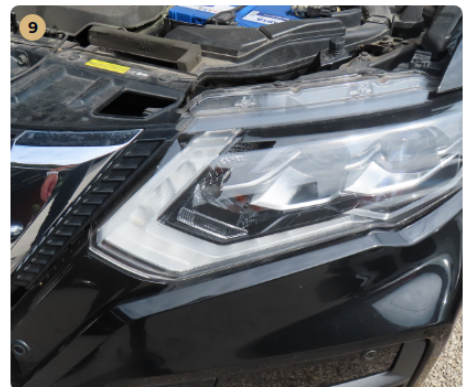
✓ **Világítás**  
Az első fényszórók nincsenek bemattulva.

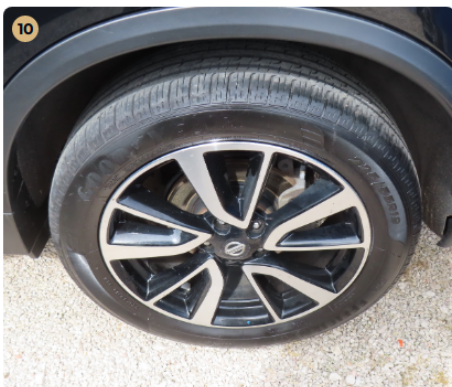
✓ **Felnik**  
Könnyűfém felni gyári.

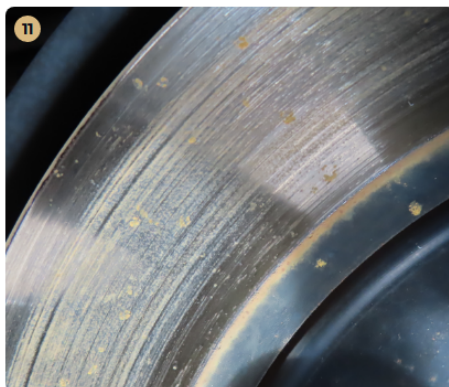
✓ **Férendszer**  
A féktárcsa megfelelő állapotban van.

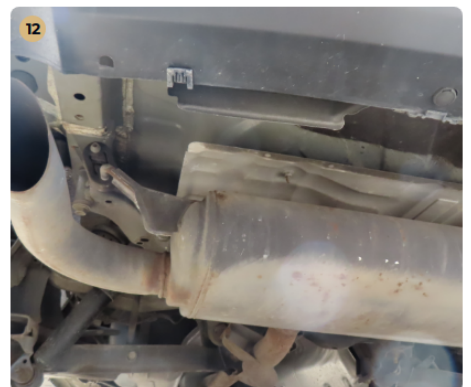
✓ **Motor**  
A kipufogórendszer és a dobok állapota megfelelő.

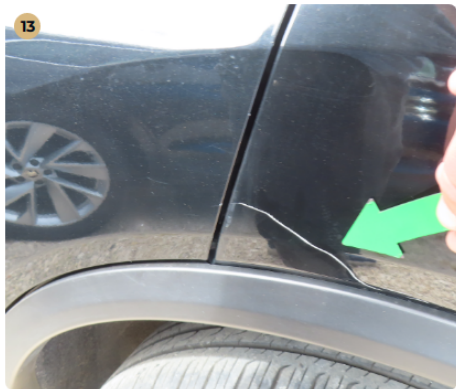
**! Külső karosszéria elemek**  
Bal hátsó sárvédőn nagyobb karc.

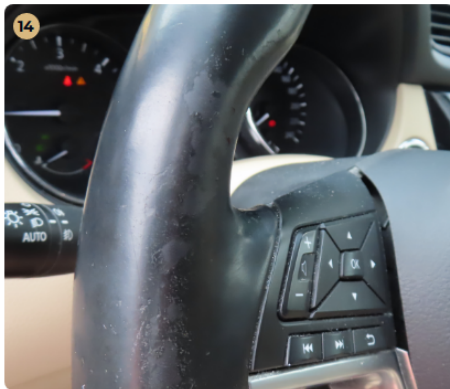
**! Kárpitozás és belső burkolatok**  
A kormánykerék kopott.

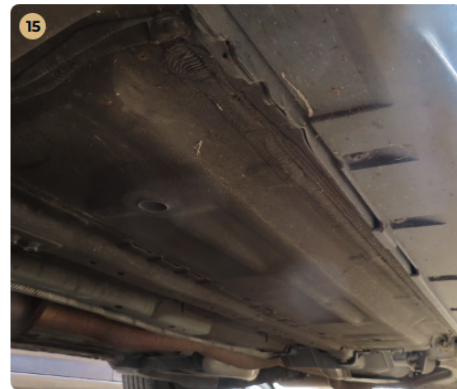
**✓ Utasegély és gyűrődő zónák**  
A küszöbökön javításra utaló nyomok nem észlelhetők.
