## BMW 418 100 kW

Évjárat  
2018. 06.Teljesítmény  
100 kW (134LE)Kilométeróra állás  
88 842 kmÜzemanyag  
BenzinSebességváltó  
Automata

- 360 pontos állapotfelmérésen átesett jármű
- JóAutók.hu független műszaki szakértője által átvizsgálva
- Minden említésre méltó eltérés képpel és szöveggel dokumentálva

Alvázsám: WBA4H11090BM21537

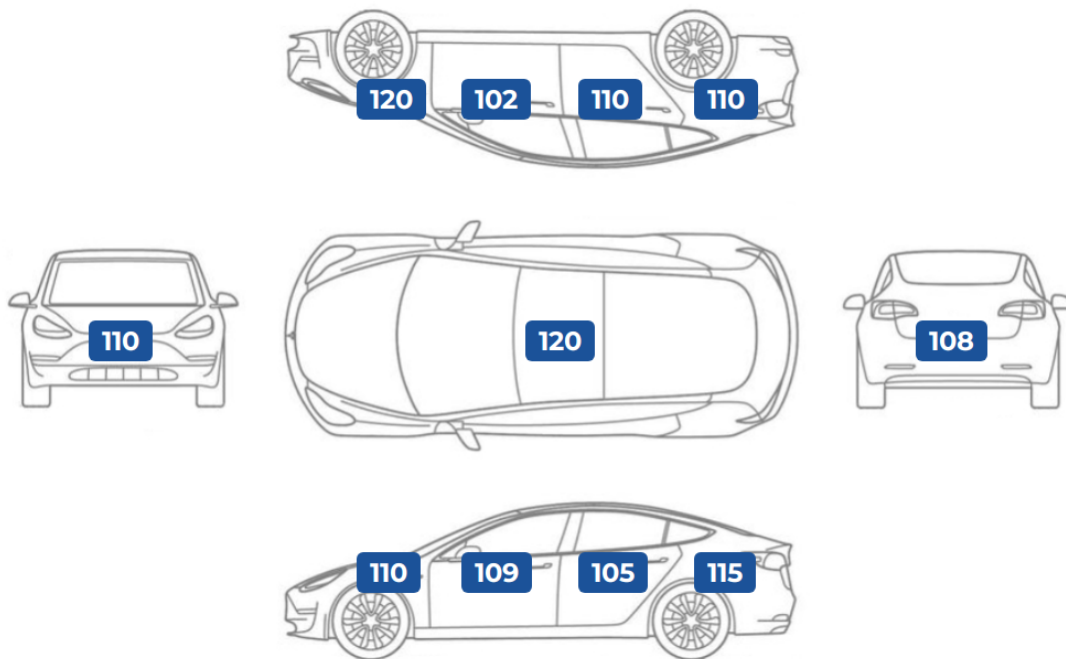
## Karosszéria festékvastagság (mikrométerben)

**Szakvélemény:** A gépjármű karosszériáján külső beavatkozás / újrafényezés nyomai nem láthatók. A műanyag karosszéria elemeken repedés, javítás nyomai nem láthatók. Nem található fóliázás az autón. A mérési eredmények értelmezéséhez fontos tudni, hogy 150 mikronig a festékvastagság általában eredeti fényezésre utal, de bizonyos típusoknál a magasabb, de egységes értékek is ebbe a kategóriába tartoznak.

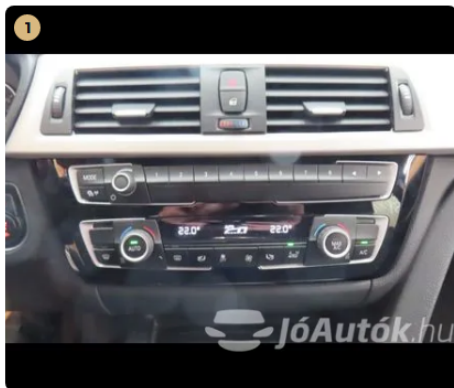
✓ **Elektromos berendezések**  
Gombvilágítások megfelelően működnek.

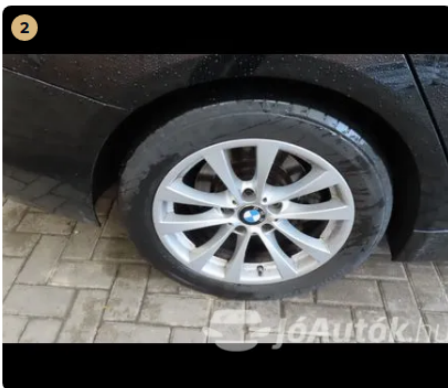
✓ **Felnik**  
Könnyűfém felni gyári.

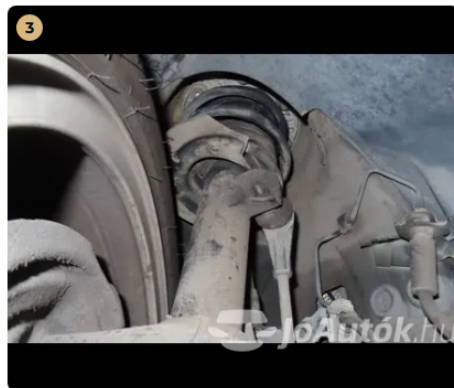
✓ **Futómű**  
A lengéscillapítón olajfolyás nem észlelhető.

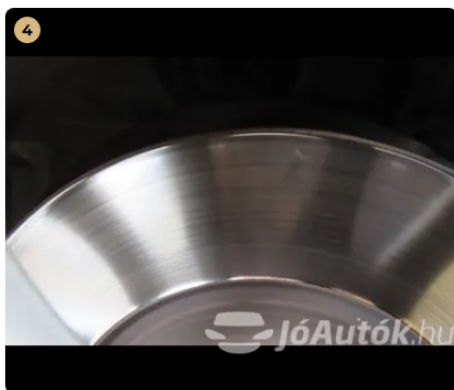
✓ **Féktrendszer**  
A féktárcsa megfelelő állapotban van.

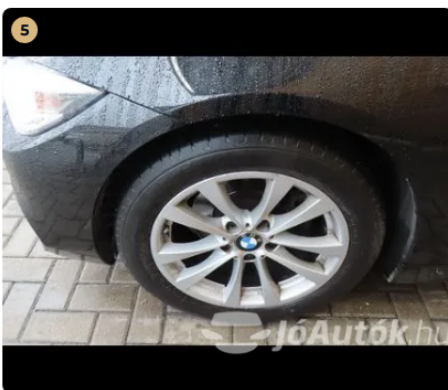
✓ **Gumiabroncsok**  
A gumiabroncsok odalfala nem repedezett.

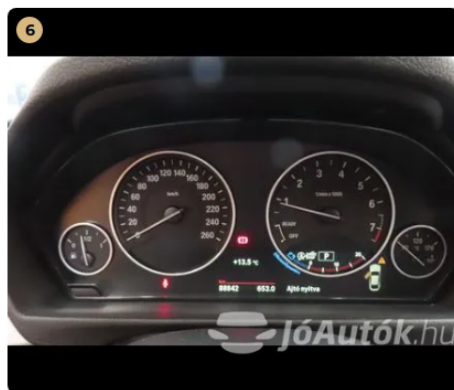
✓ **Hibakód kiolvasása**  
Számítógépes kiolvasás során nem találtam hibát.

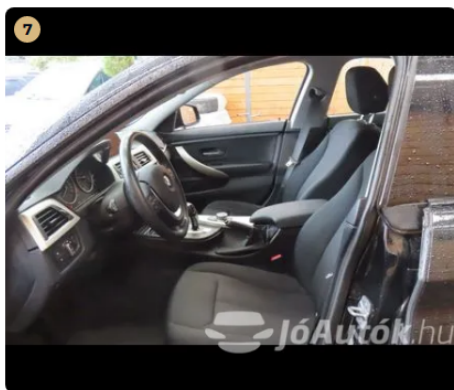
✓ **Kárpitozás és belső burkolatok**  
A bőr/alcantara kifogástalan állapotú.

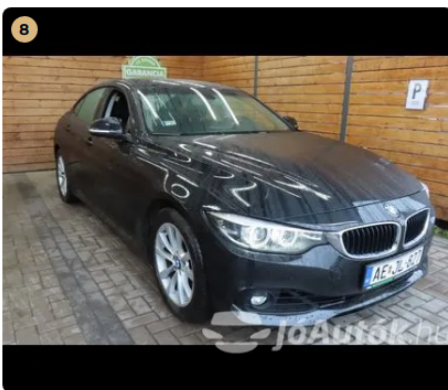
✓ **Külső karosszéria elemek**  
A karosszéria elemek közötti hézagok megfelelőek.

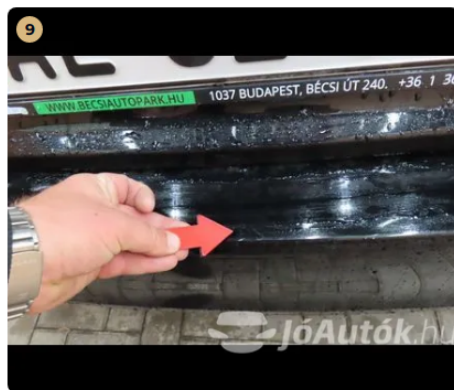
⚠ **Külső karosszéria elemek**  
Az autó használatából eredő apró kavicseverődések, hajszaelvarcok láthatóak. Hátsó lökhárító.

Megjegyzés: a fém alkatrészek fényezésén „fémig áthatolt” esztétikai sérülések javítása a későbbi korrodálódás elkerülése érdekében javasolt. Egyszerű kavicsfelverődések javítása újrafényezés helyett festék boltban kapható ecsetelővel javasolt

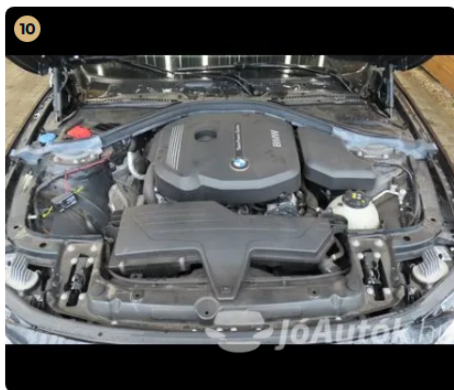
✓ **Motor**  
Motortérben olajfolyás nem látható.

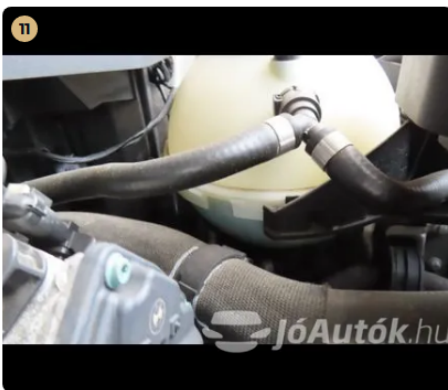
✓ **Motor**  
A hűtőfolyadék szintje megfelelő.

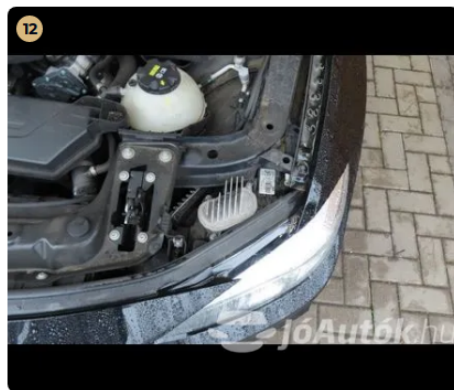
✓ **Utascella és gyűrődő zónák**  
A nyúlványokon külsérelmi nyomok nem találhatók.
