## Kia Soul Soul EV 64kWh Platinum 150 kW

Alvázsám: **KNAJ3811FM7013081**

## MÉRÉSI EREDMÉNYEK

# 360 PONTOS ÁTVIZSGÁLÁS EREDMÉNYE

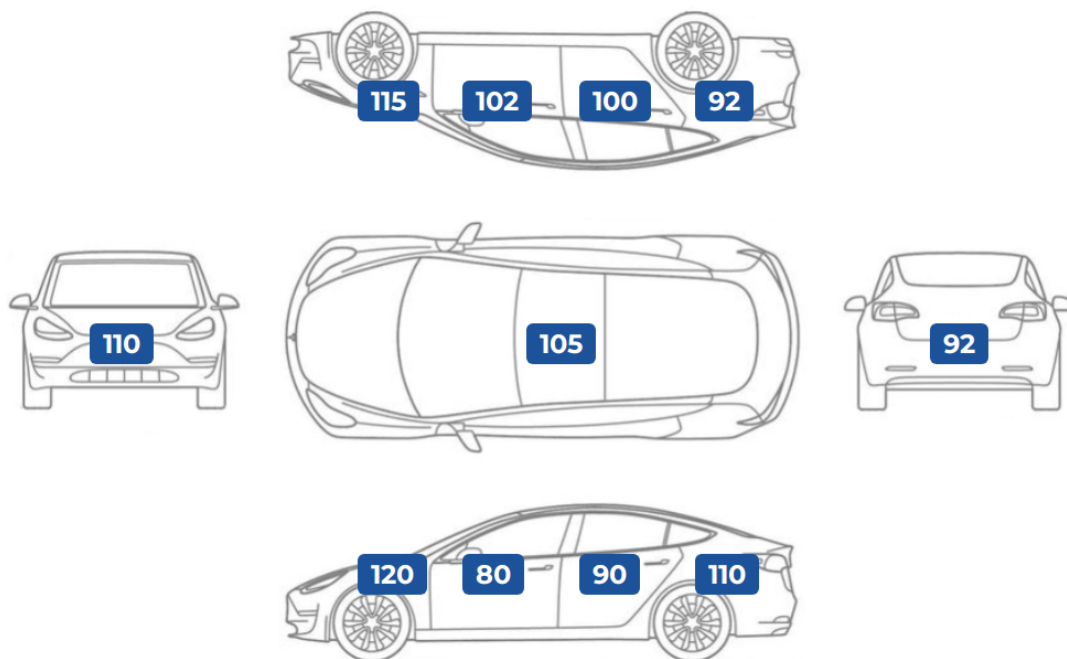
**Szakvélemény:** A gépjármű karosszériáján külső beavatkozás / újrafényezés nyomai nem láthatók. A műanyag karosszéria elemeken repedés, javítás nyomai nem láthatók. Nem található fóliázás az autón. A mérési eredmények értelmezéséhez fontos tudni, hogy 150 mikronig a festékvastagság általában eredeti fényezésre utal, de bizonyos típusoknál a magasabb, de egységes értékek is ebbe a kategóriába tartoznak.

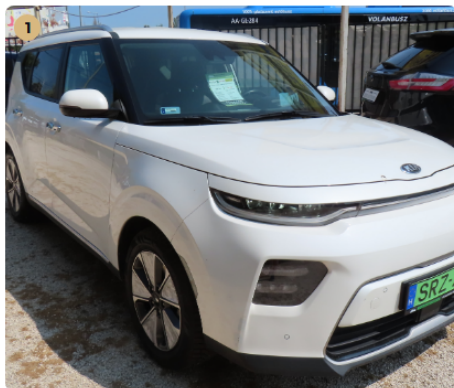
- ✓ **Külső karosszéria elemek**  
A karosszéria elemek közötti hézagok megfelelőek.

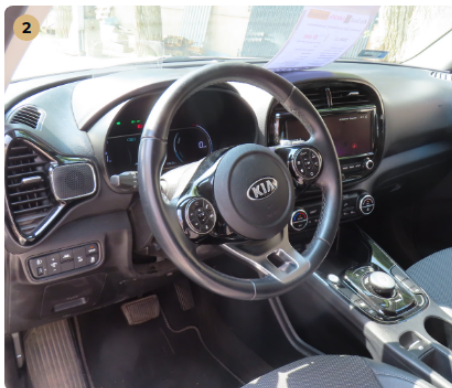
- ✓ **Kárpitozás és belső burkolatok**  
Műszerfal normál állapotú.

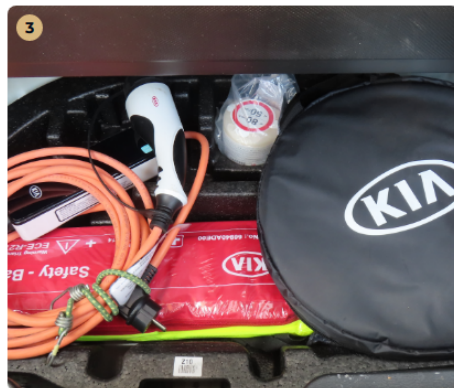
- ✓ **Kötelező tartozékok**  
A kötelező tartozékok megvannak.

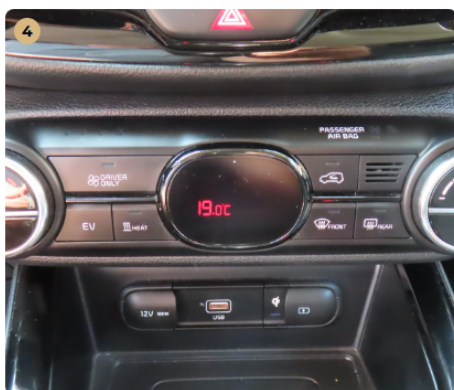
- ✓ **Elektromos berendezések**  
Műszerfalfények megfelelően működnek.

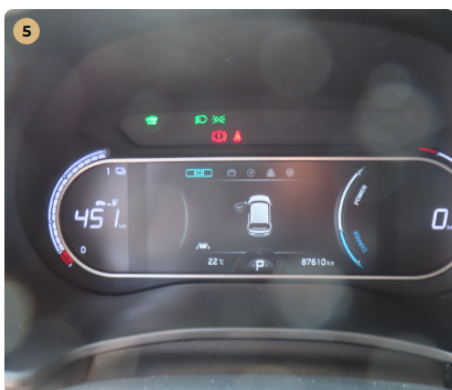
- ✓ **Hibakód kiolvasása**  
Az autó beindítását követően kontrollámpa a műszerfalán nem világít.

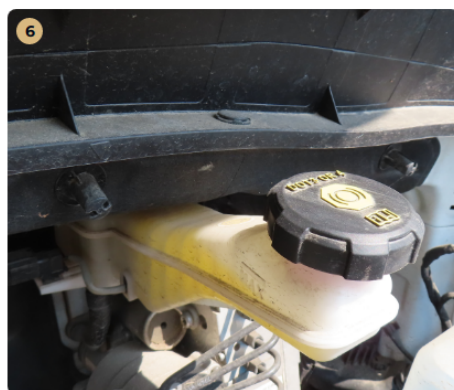
- ✓ **Fékrendszer**  
A fékfolyadék színe megfelelő.

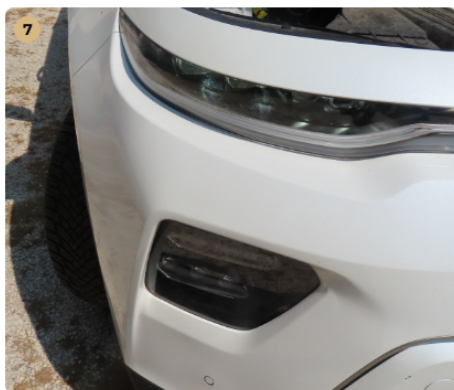
- ✓ **Világítás**  
Az első fényszórók nincsenek bemattulva.

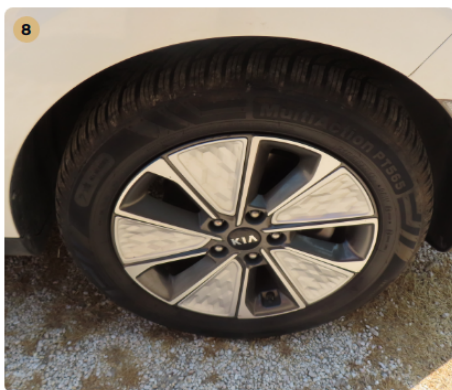
- ✓ **Felnik**  
Disztárcsa gyári.

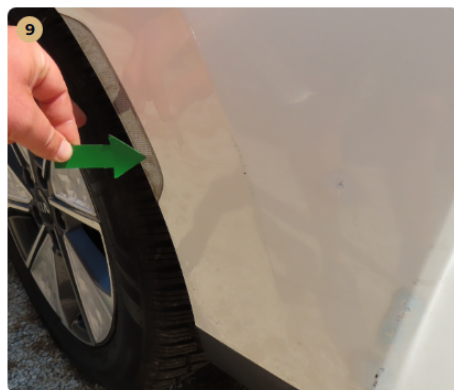
- ⚠ **Külső karosszéria elemek**  
Első vészháritón horzsolás látható.

A lökhárítók műanyag felületén lévő esztétikai sérülések javítása a tulajdonos döntése, további problémát önmagukban nem okoznak

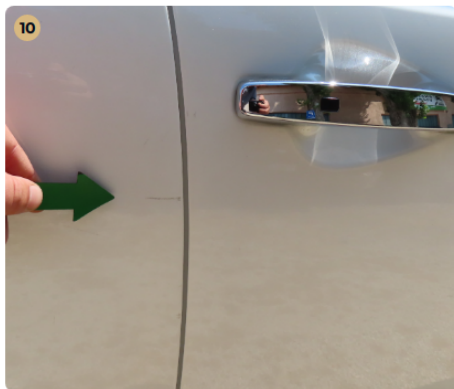
| Külső karosszéria elemek: | Lásd megjegyzések. A festékmérés során eltérő értékeket nem találtam. Az autó használatából eredő apró kavicsfelverődések, hajszál karcok láthatóak. A karosszéria elemek közötti hézagok megfelelőek. | 1 - 10 |

- ⚠ **Külső karosszéria elemek**  
Az autó használatából eredő apró kavicsfelverődések, hajszál karcok láthatóak.

Megjegyzés: a fém alkatrészek fényezésén „fémig áthatolt” esztétikai sérülések javítása a későbbi korrodálódás elkerülése érdekében javasolt. Egyszerű kavicsfelferődések javítása újrafényezés helyett festék boltban kapható ecsetelővel javasolt

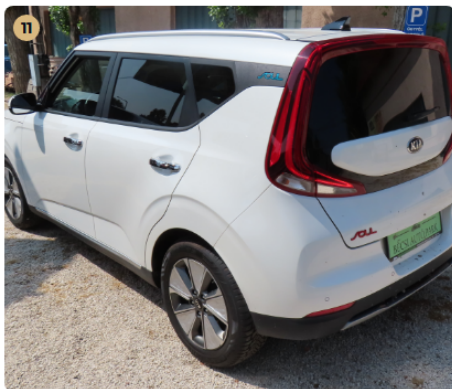
- ✓ **Szélvédők, üvegek**  
Hátsó szélvédőn látható sérülés nincs.

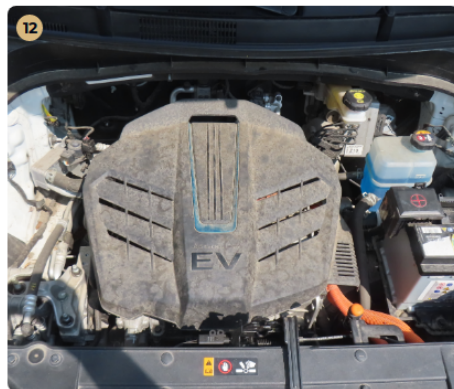
- ✓ **Motor**  
A hűtőfolyadék színe megfelelő.

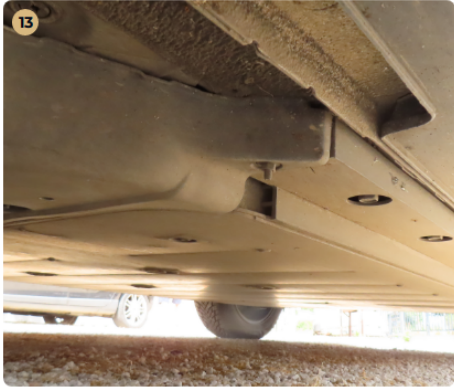
- ✓ **Utascella és gyűrődő zónák**  
A küszöbökön javításra utaló nyomok nem észlelhetők.

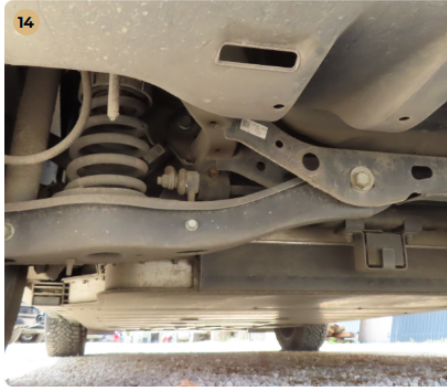
- ✓ **Futómű**  
A lengéscsillapítón olajfolyás nem észlelhető.
