## Opel Grandland X 1.2 T Design Line 96 kW

Alvázszám: **W0VZRHNS4M6825893**

## MÉRÉSI EREDMÉNYEK

# ÁLLAPOTFELMÉRÉS ÖSSZEFOGLALÁSA

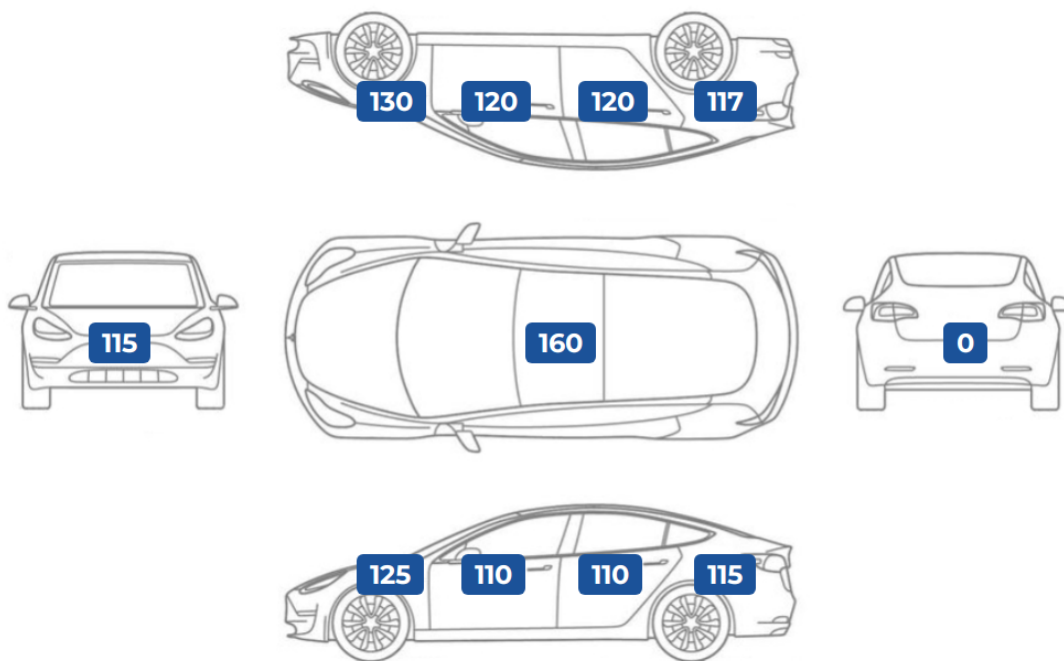
**Szakvélemény:** A gépjármű karosszériáján külső beavatkozás / újrafényezés nyomai nem láthatók. A műanyag karosszéria elemeken repedés, javítás nyomai nem láthatók. Nem található fóliázás az autón. A csomagter ajtó műanyagból készült. A mérési eredmények értelmezéséhez fontos tudni, hogy 150 mikronig a festékvastagság általában eredeti fényezésre utal, de bizonyos típusoknál a magasabb, de egységes értékek is ebbe a kategóriába tartoznak.

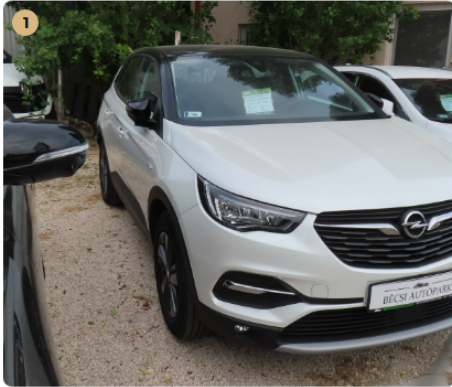
✓ **Szélvédők, üvegek**  
Az első szélvédőn látható sérülés nincs.

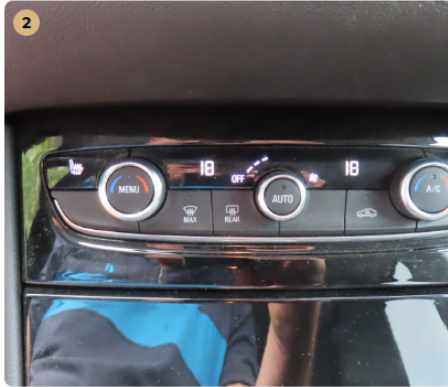
✓ **Elektromos berendezések**  
Gombvilágítások megfelelően működnek.

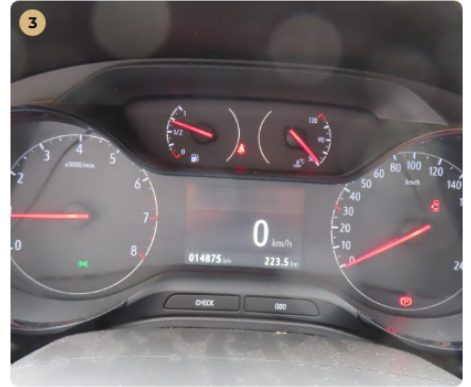
✓ **Hibakód kiolvasása**  
Az autó beindítását követően kontrollámpa a műszerfalán nem világít.

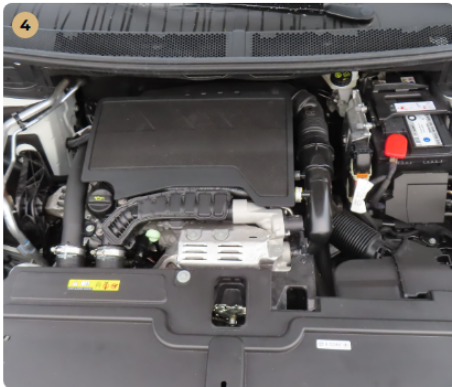
✓ **Motor**  
Motortérben olajfolyás nem látható.

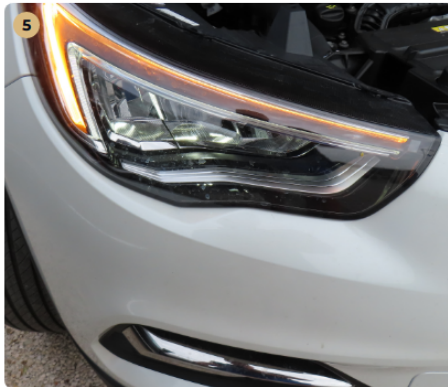
✓ **Világítás**  
Az első fényszórók nem sérültek.

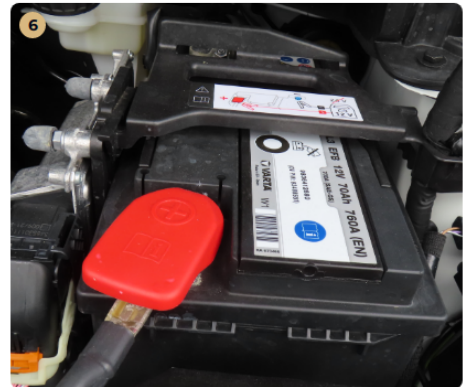
✓ **Elektromos berendezések**  
Akkumulátor gyári.

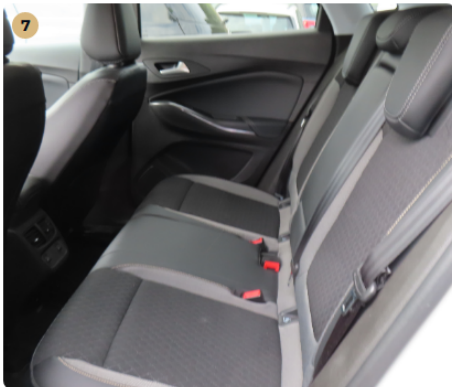
✓ **Kárpitozás és belső burkolatok**  
A bőr/alcantara kifogástalan állapotú.

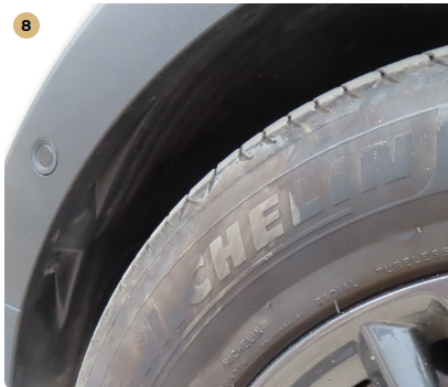
✓ **Gumiabroncsok**  
A gumi oldalfalán, szálszakadás jele (dudor) nem található.

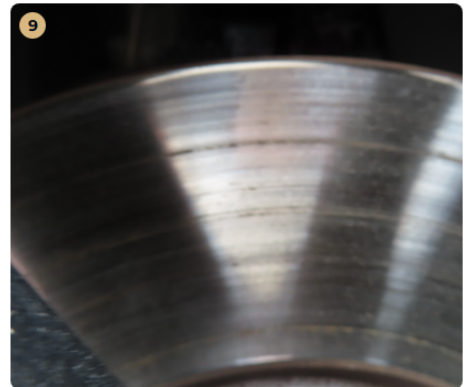
✓ **Fékkrendszer**  
A féktárcsa megfelelő állapotban van.

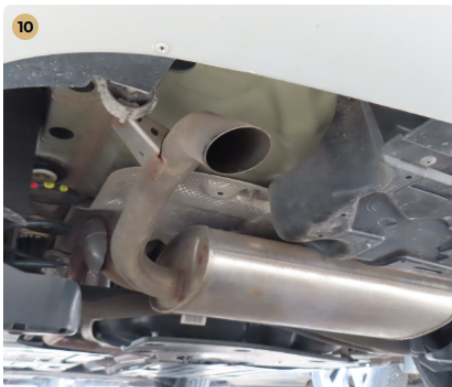
✓ **Motor**  
A kipufogórendszer és a dobok állapota megfelelő.

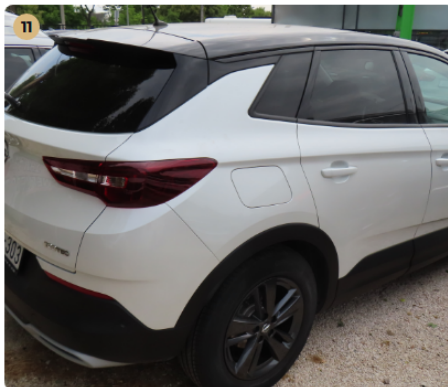
✓ **Külső karosszéria elemek**  
A karosszéria elemek közötti hézagok megfelelőek.

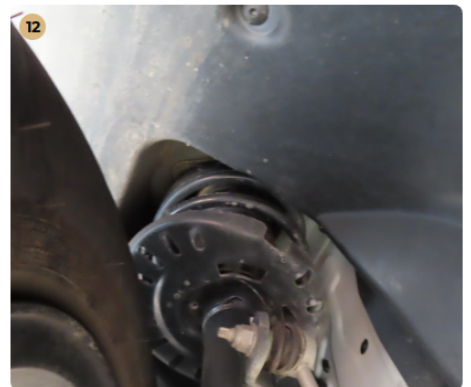
✓ **Futómű**  
A lengéscsillapítón olajfolyás nem észlelhető.

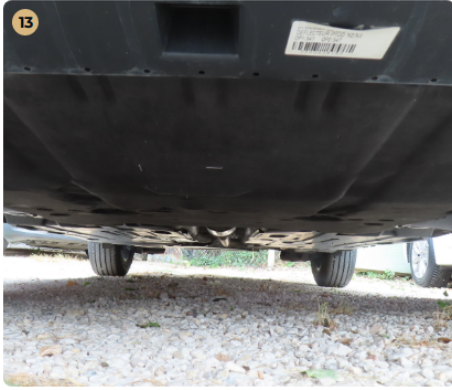
- ✓ **Utascella és gyűrődő zónák**  
A küszöbökön javításra utaló nyomok nem észlelhetők.

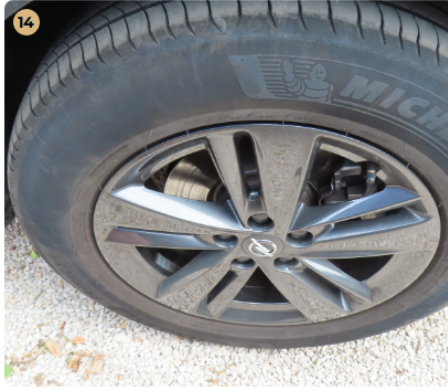
- ✓ **Felnik**  
Könnyűfém felni gyári.
