## Volvo XC90 XC90 2.0 173 kW

Alvázszám: **YV1LCK2VCM1730777**

# 360 PONTOS ÁTVIZSGÁLÁS EREDMÉNYE

# ÁLLAPOTFELMÉRÉS ÖSSZEFOGLALÁSA

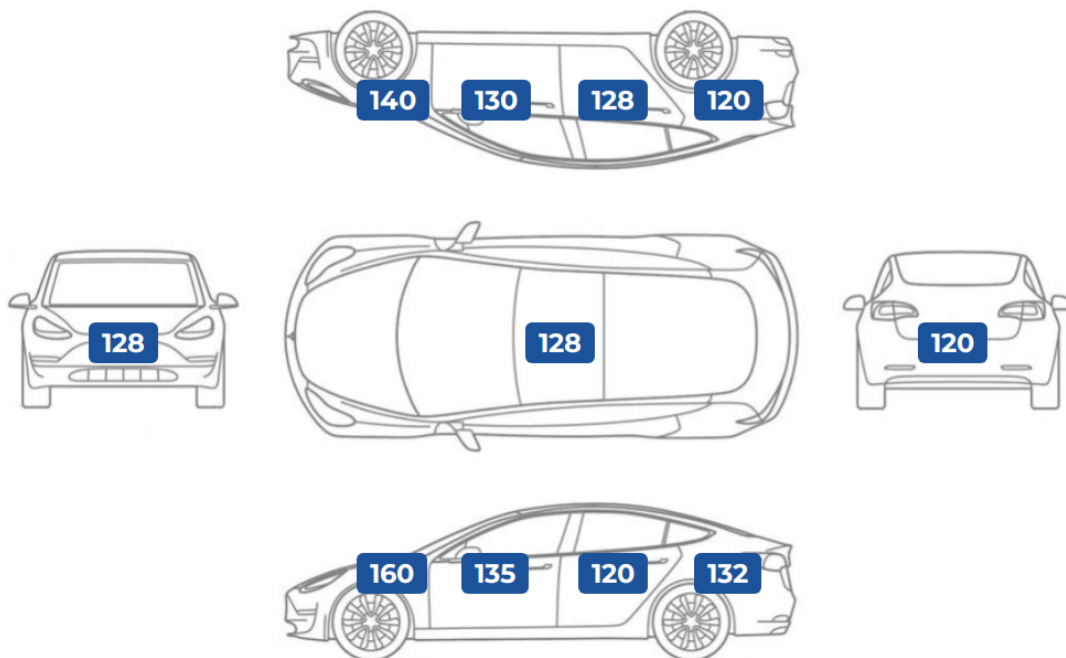
**Szakvélemény:** A gépjármű karosszériáján külső beavatkozás / újrafényezés nyomai nem láthatók. A műanyag karosszéria elemeken repedés, javítás nyomai nem láthatók. Nem található fóliázás az autón. A mérési eredmények értelmezéséhez fontos tudni, hogy 150 mikronig a festékvastagság általában eredeti fényezésre utal, de bizonyos típusoknál a magasabb, de egységes értékek is ebbe a kategóriába tartoznak.

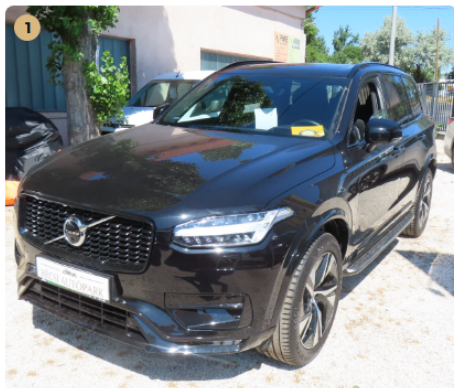
- ✓ **Szélvédők, üvegek**  
Az első szélvédőn látható sérülés nincs.

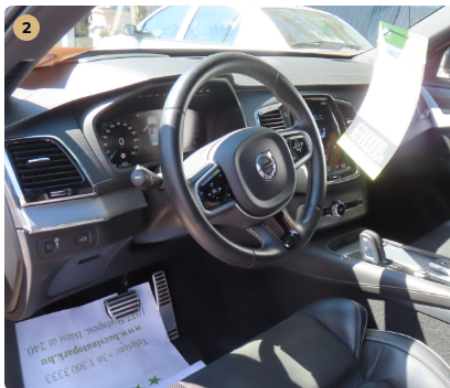
- ✓ **Kárpitozás és belső burkolatok**  
Műszerfal normál állapotú.

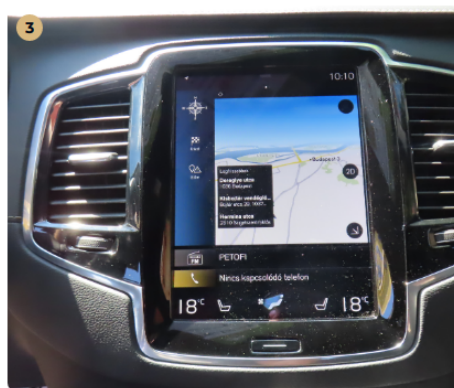
- ✓ **Elektromos berendezések**  
Műszerfalfények megfelelően működnek.

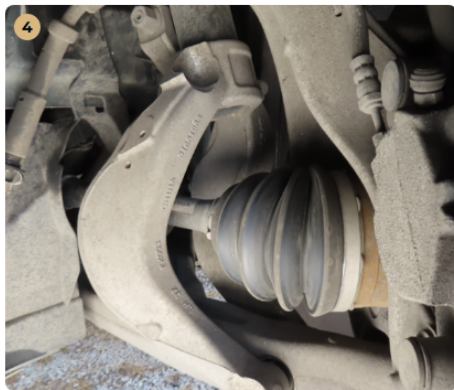
- ✓ **Futómű**  
A féltengelyen zsíros / olajos kicsapódás nem látható.

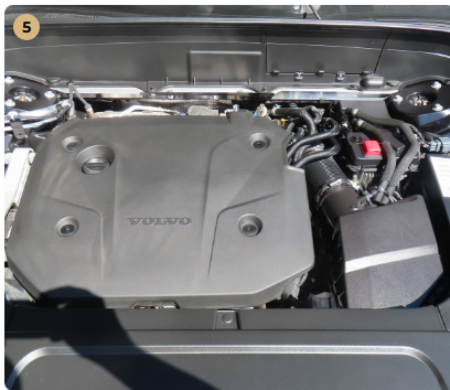
- ✓ **Motor**  
A hűtőfolyadék színe megfelelő.

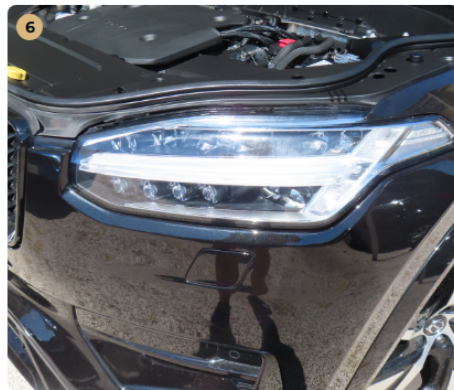
- ✓ **Világítás**  
Az első fényszórók nincsenek bemattulva.

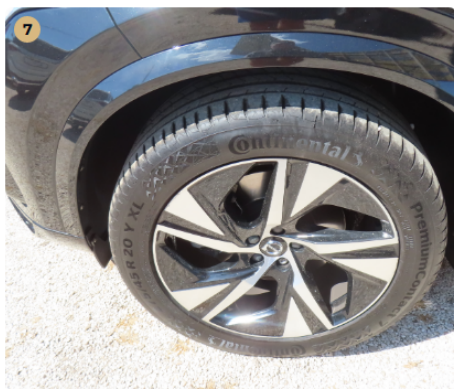
- ✓ **Gumiabroncsok**  
A gumiabroncsok odalfala nem repedezett.

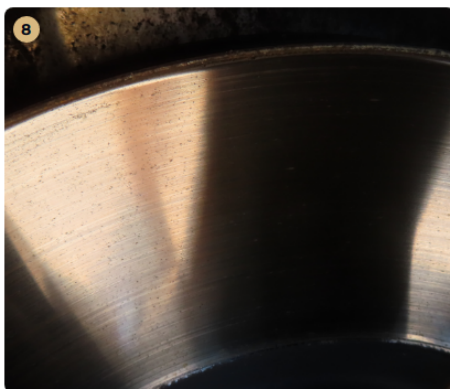
| <b>Fékrendszer:</b> | Lásd megjegyzések. A fékpedál nyomásra megfelelő keménységű. A féktárcsán kezdődő vállasodás található. A fékolaj szintje megfelelő. | 8 |

- ⚠ **Féktrendszer**  
A féktárcsán kezdődő vállasodás található.

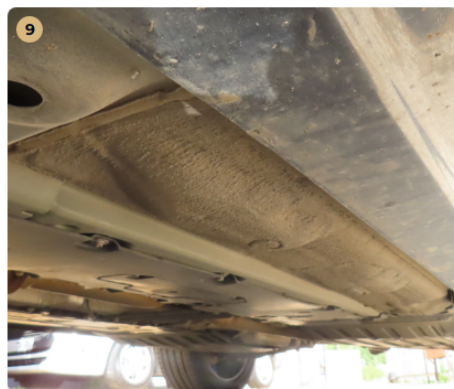
- ✓ **Utascella és gyűrődő zónák**  
A küszöbökön javításra utaló nyomok nem észlelhetők.

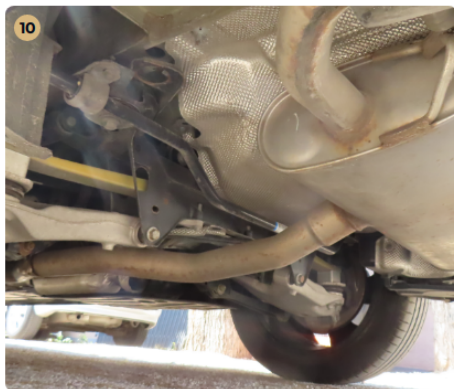
- ✓ **Motor**  
A kipufogórendszer és a dobok állapota megfelelő.

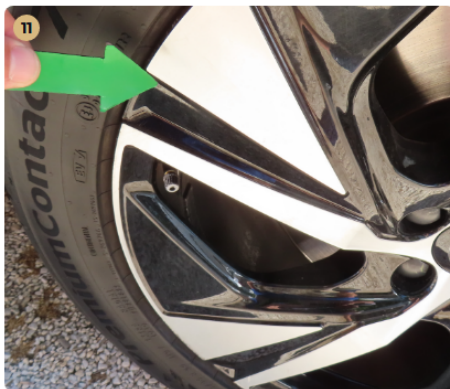
| <b>Felnik:</b> | Korának megfelelő állapotban van.. Könnyűfém felni gyári. Felniken pár enyhe karc látható. | 11 |

- ⚠ **Felnik**  
Könnyűfém felni karcos.

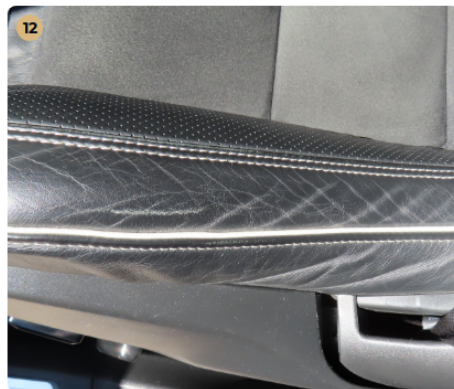
- ⚠ **Kárpitozás és belső burkolatok**  
Vezető oldali ülés enyhén kopott.

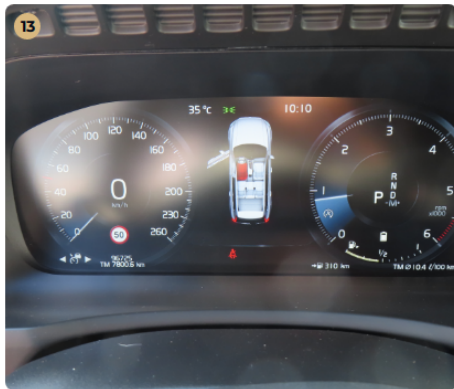
**Hibakód kiolvasása**  
Számítógépes kiolvasás során nem találtam hibát.

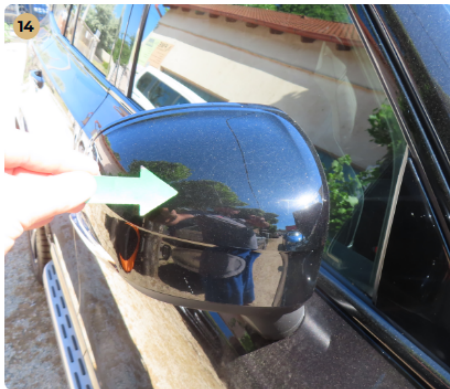
**Külső karosszéria elemek**  
Jobb oldali visszapillantó tükör burkolat karcos.
