## Audi Q8 Q8 45 TDI quattro Tiptronic ic 170 kW

| Alvázsám: | <b>WAUZZZF12PD044437</b> | Gyártási év: | <b>2023. 09.</b> |

# ÁLLAPOTFELMÉRÉS ÖSSZEFOGLALÁSA

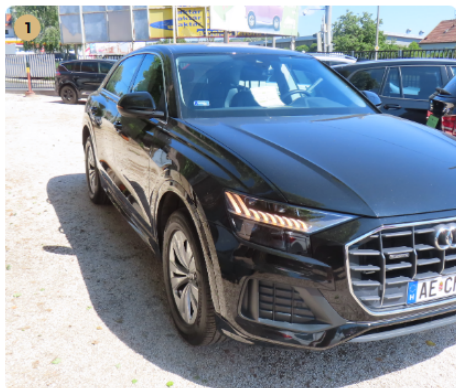
- ✓ **Külső karosszéria elemek**  
A karosszéria elemek közötti hézagok megfelelőek.

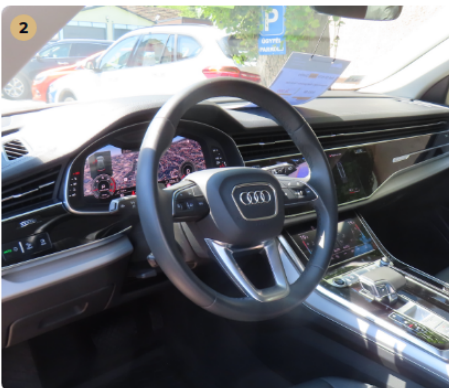
- ✓ **Kárpitozás és belső burkolatok**  
Műszerfal normál állapotú.

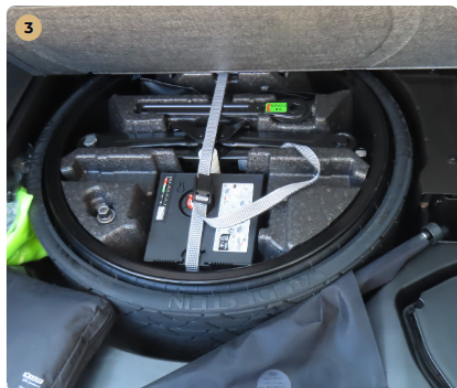
- ✓ **Kötelező tartozékok**  
A kötelező tartozékok megvannak.

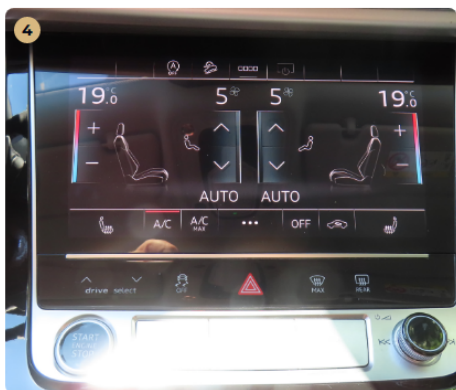
- ✓ **Elektromos berendezések**  
Gombvilágítások megfelelően működnek.

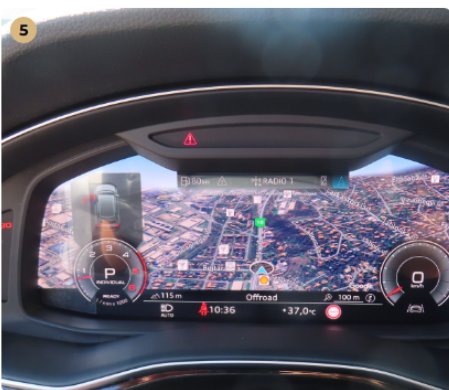
- ✓ **Hibakód kiolvasása**  
Számítógépes kiolvasás során nem találtam hibát.

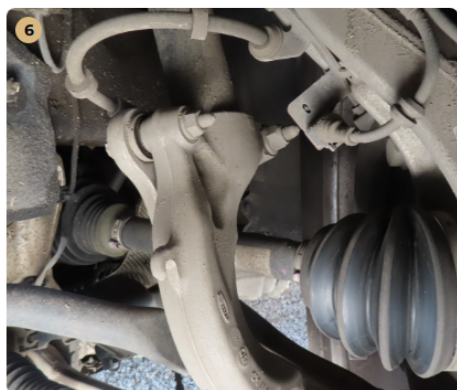
- ✓ **Futómű**  
A féltengelyen zsíros / olajos kicsapódás nem látható.

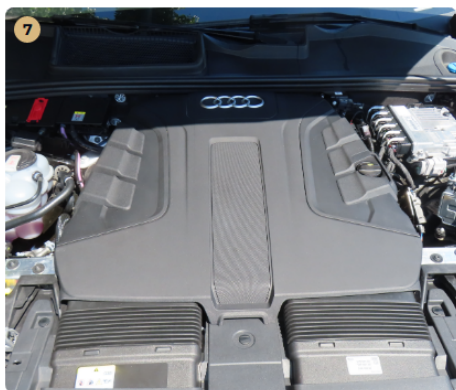
- ✓ **Motor**  
Motortérben olajfolyás nem látható.

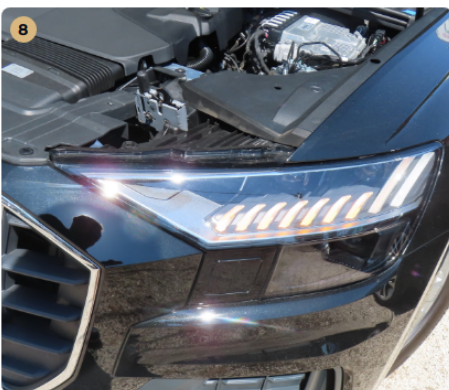
- ✓ **Világítás**  
Az első fényszórók nincsenek bemattulva.

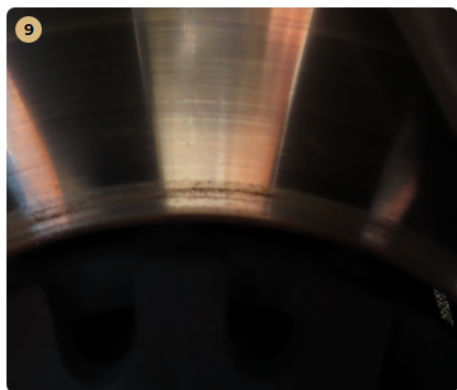
- ✓ **Fékkrendszer**  
A féktárcsa megfelelő állapotban van.

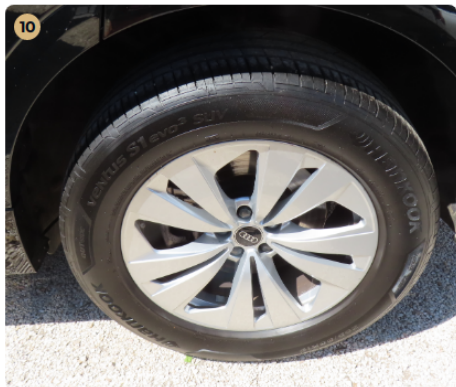
- ✓ **Gumiabroncsok**  
A gumiabroncsok odalfala nem repedezett.

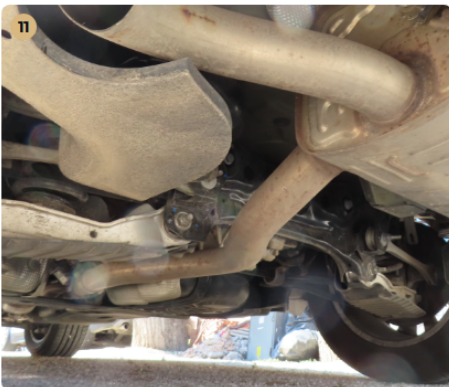
- ✓ **Motor**  
A kipufogórendszer és a dobok állapota megfelelő.

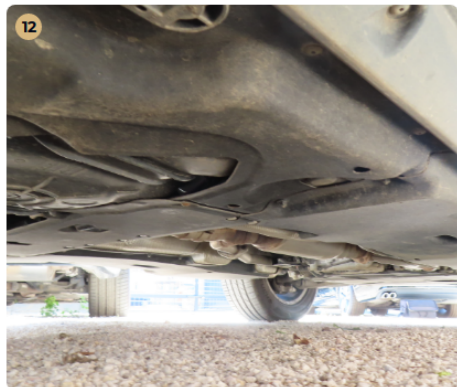
- ✓ **Utascella és gyűrődő zónák**  
A küszöbökön javításra utaló nyomok nem észlelhetők.

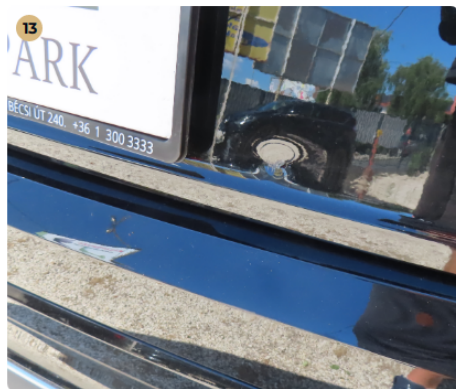
**Külső karosszéria elemek**  
Az autó használatából eredő apró kavicsfelverődések, hajsza karcok láthatóak. A csomagter ajtón horpadás és fénysérülés látható.

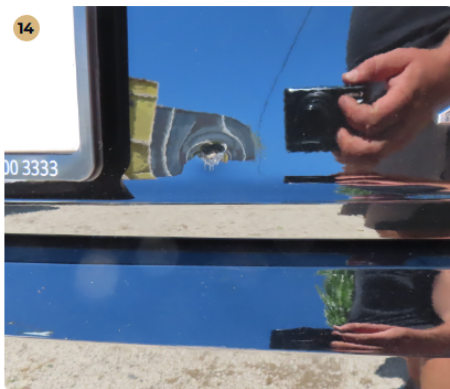
**Külső karosszéria elemek**  
Az autó használatából eredő apró kavicsfelverődések, hajsza karcok láthatóak.

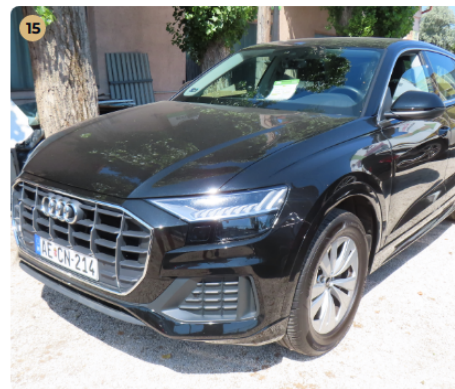
| <b>Szélvédők, üvegek:</b> | Az elvárásoknak megfelelő állapotban van.. Az első szélvédő nem volt cserélve. Az első szélvédő gyári. Első szélvédőn 1-2 kavics sérülés látható. |

**Szélvédők, üvegek**  
Első szélvédőn 1-2 apró kavics sérülés van.

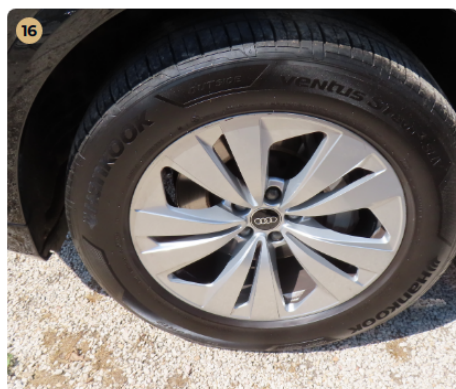
**Felnik**  
Könnyűfém felni gyári.
