## Audi Q3 Q3 45 TFSI Advanced quattro S-tronic 169 kW

| <b>Alvázsám:</b> | <b>WAUZZZF3XL1107572</b> | <b>Gyártási év:</b> | <b>2020. 06.</b> |

# 360 PONTOS ÁTVIZSGÁLÁS EREDMÉNYE

# ÁLLAPOTFELMÉRÉS ÖSSZEFOGLALÁSA

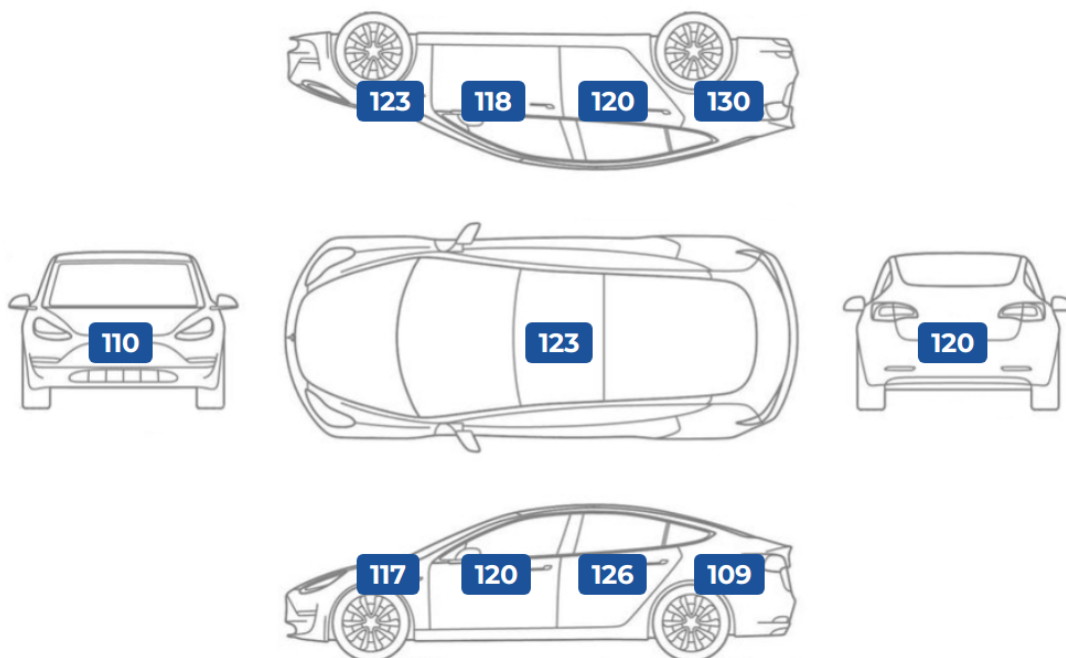
**Szakvélemény:** Az autó karosszériaelemeinek festékvastagság-értékei a gyári kategóriába esnek. A műanyag karosszéria elemeken a hézagok megfelelők (gyáriak vagy szakszerűen javítottak). Nem található fóliázás az autón. A mérési eredmények értelmezéséhez fontos tudni, hogy 150 mikronig a festékvastagság általában eredeti fényezésre utal, de bizonyos típusoknál a magasabb, de egységes értékek is ebbe a kategóriába tartoznak.

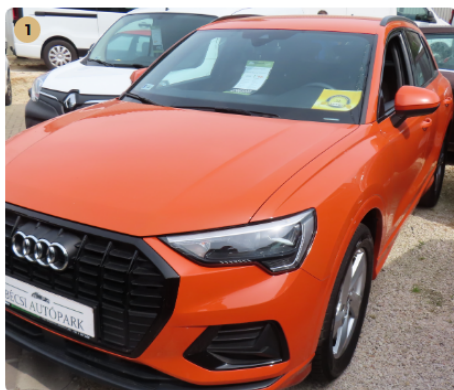
- ✓ **Szélvédők, üvegek**  
Az első szélvédőn látható sérülés nincs.

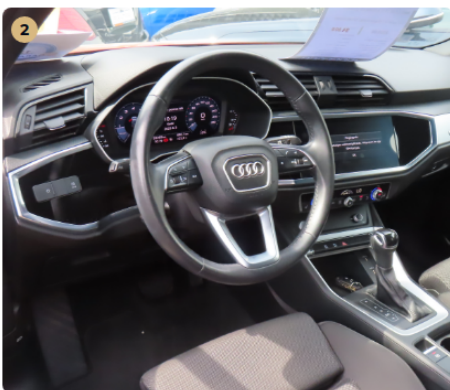
- ✓ **Kárpitozás és belső burkolatok**  
Műszerfal normál állapotú.

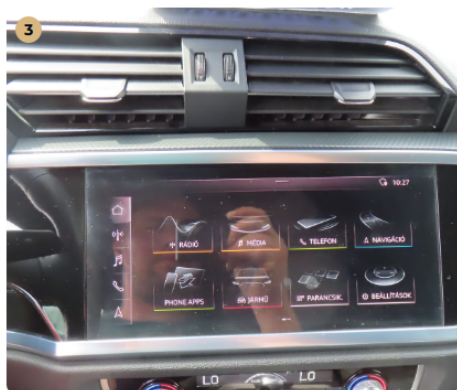
- ✓ **Elektromos berendezések**  
Gombvilágítások megfelelően működnek.

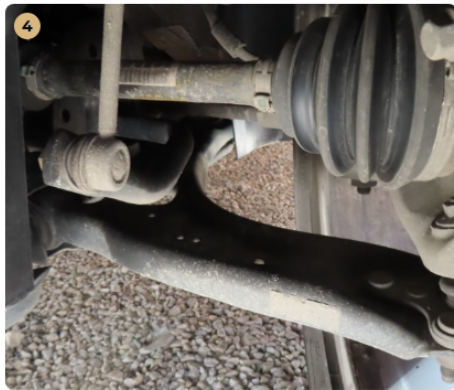
- ✓ **Futómű**  
A gumiharangokon szakadás, repedés nem látható.

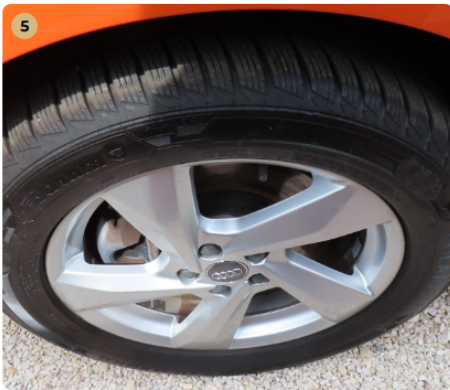
- ✓ **Felnik**  
Könnyűfém felnin patkázás nyomai nem láthatóak.

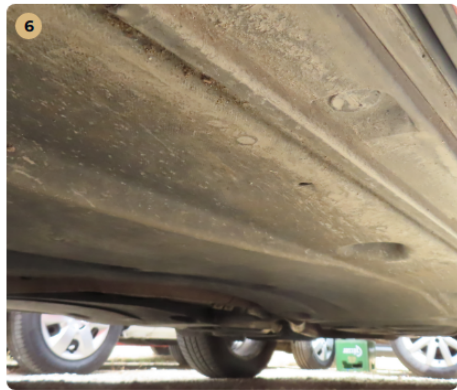
- ✓ **Utascella és gyűrődő zónák**  
A küszöbökön javításra utaló nyomok nem észlelhetők.

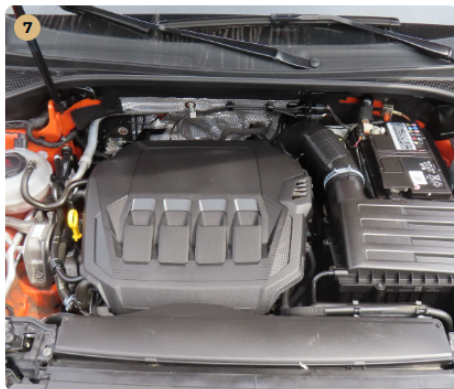
- ✓ **Motor**  
Motortérben olajfolyás nem látható.

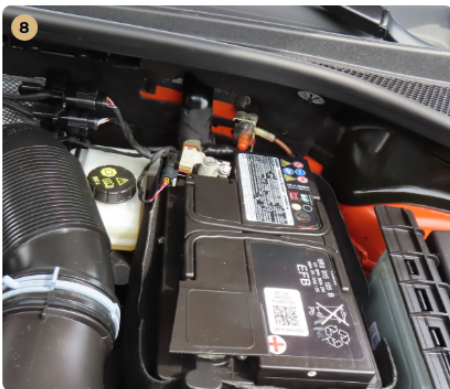
- ✓ **Elektromos berendezések**  
Akkumulátor gyári.

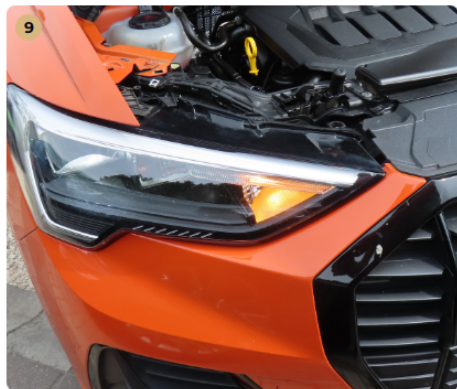
- ✓ **Világítás**  
Az első fényszórók nincsenek bemattulva.

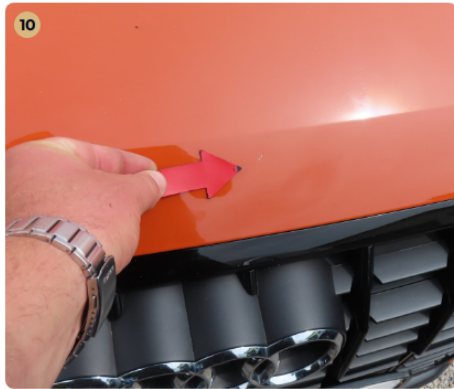
- ⚠ **Külső karosszéria elemek**  
Az autó használatából eredő apró kavicsfelverődések, hajszál karcok láthatóak. Motorháztetőn kisebb kavics sérülések vannak.

Megjegyzés: a fém alkatrészek fényezésén „fémig áthatolt” esztétikai sérülések javítása a későbbi korrodálódás elkerülése érdekében javasolt. Egyszerű kavicsfelferődések javítása újrafényezés helyett festék boltban kapható ecsetelővel javasolt

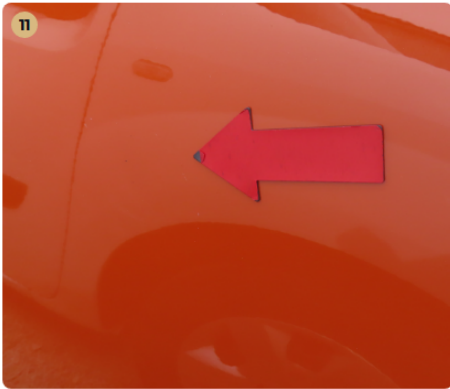
- ⚠ **Külső karosszéria elemek**  
Az autó használatából eredő apró kavicsfelverődések, hajszál karcok láthatóak. Jobb hátsó ajtón horpadás, fénysérülés látható.

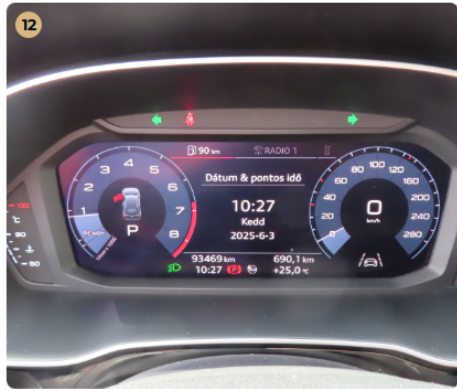
- ✓ **Hibakód kiolvasása**  
Számítógépes kiolvasás során nem találtam hibát.

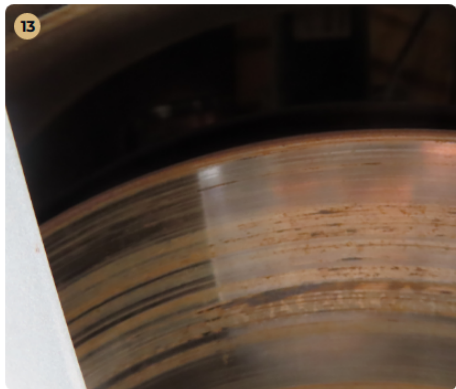
### **Fékrendszer**

A féktárcsa megfelelő állapotban van.
