## Audi Q7 Q7 3.0 V6 TDI quattro Tiptronic ic 160 kW

Alvázszám: **WAUZZZ4M8HD053416**

# 360 PONTOS ÁTVIZSGÁLÁS EREDMÉNYE

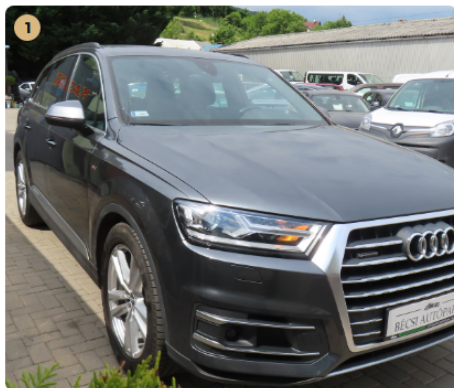
- ✓ **Külső karosszéria elemek**  
A karosszéria elemek közötti hézagok megfelelőek.

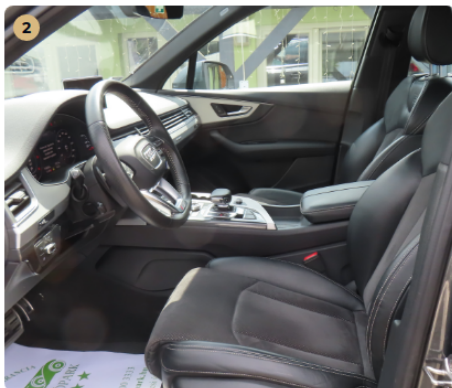
- ✓ **Kárpitozás és belső burkolatok**  
A bőr/alcantara kifogástalan állapotú.

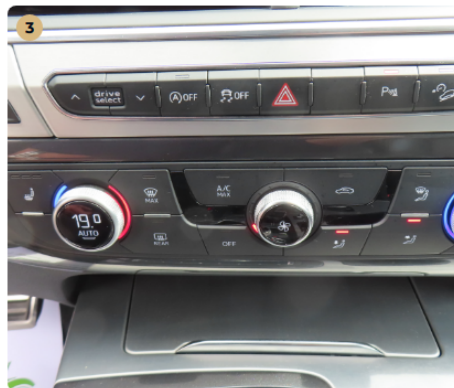
- ✓ **Elektromos berendezések**  
Gombvilágítások megfelelően működnek.

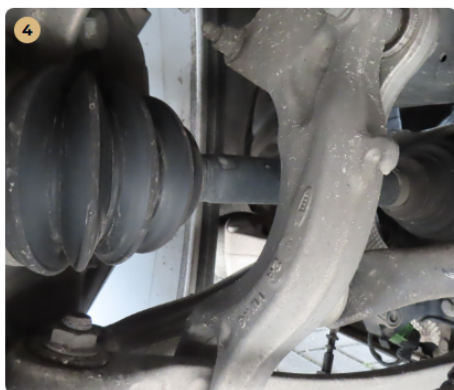
- ✓ **Futómű**  
A féltengelyen zsíros / olajos kicsapódás nem látható.

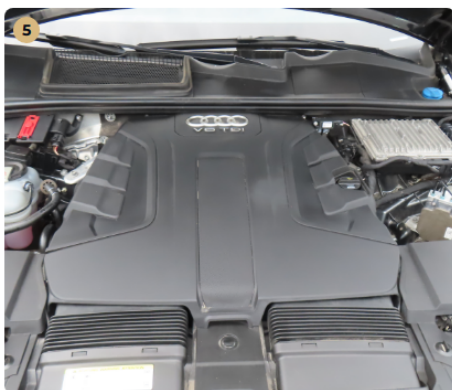
- ✓ **Motor**  
Motortérben olajfolyás nem látható.

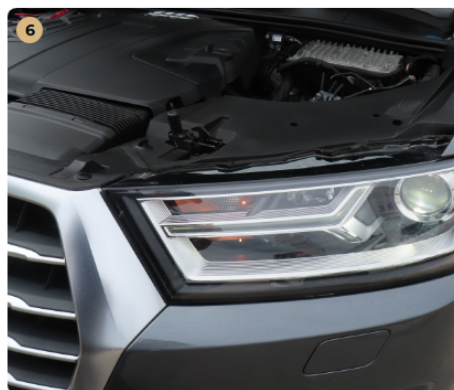
- ✓ **Világítás**  
Az első fényszórók nincsenek bemattulva.

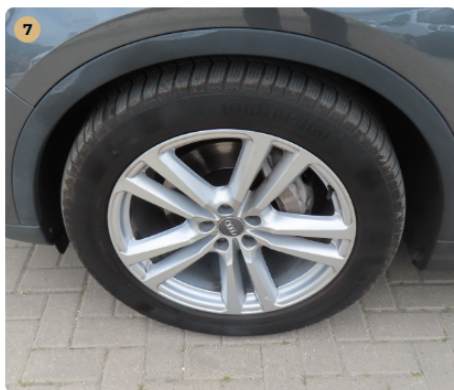
- ✓ **Felnik**  
Könnyűfém felni nem karcos.

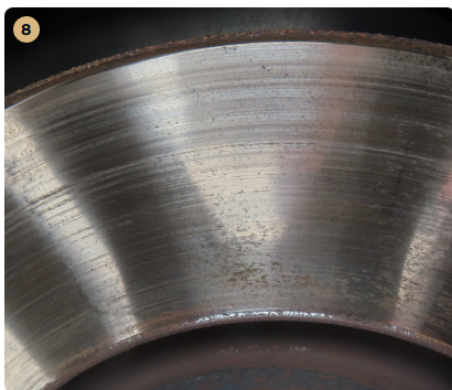
| Fékrendszer: | Lásd megjegyzések. Elektromos kézifék rendeltetés szerűen működik (autómatikus behúzás és kiengedés). A fékpedál nyomásra megfelelő keménységű. A fékolaj szintje megfelelő. Első féktárcsákon kezdődő válasodás látható. | 8 |

- ✓ **Fékbrendsz**  
A féktárcsa megfelelő állapotban van.

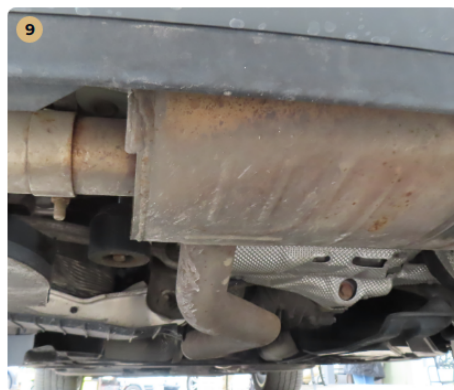
- ✓ **Motor**  
A kipufogórendszer és a dobok állapota megfelelő.

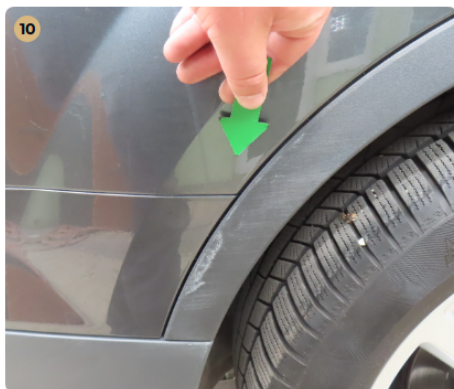
- ⚠ **Külső karosszéria elemek**  
Az autó használatából eredő apró kavicsfelverődések, hajsza karcok láthatóak. Jobb hátsó sárvédőn horzsolás van.

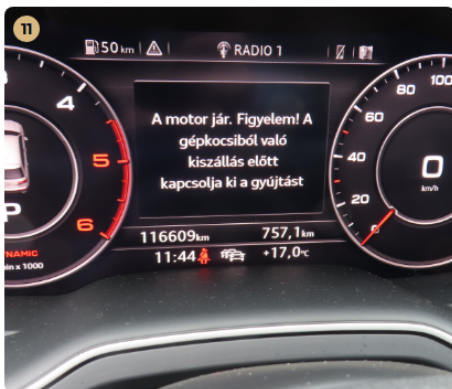
- ✓ **Hibakód kiolvasása**  
Számítógépes kiolvasás során nem találtam hibát.

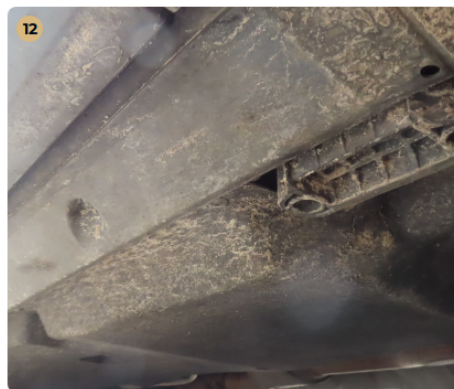
- ✓ **Utascella és gyűrődő zónák**  
A küszöbökön javításra utaló nyomok nem észlelhetők.

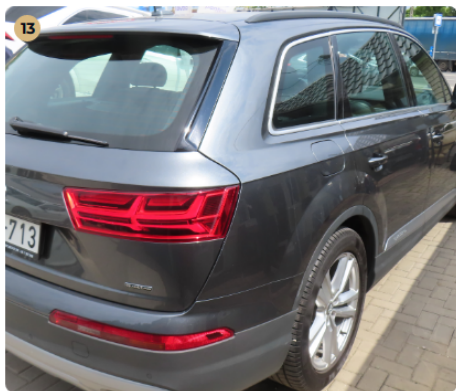
**Szélvédők, üvegek**  
Hátsó szélvédőn látható sérülés nincs.
