## BMW 116 Egyéb 85 kW

Alvázszám: **WBA1V710005A59193**

## MÉRÉSI EREDMÉNYEK

# 360 PONTOS ÁTVIZSGÁLÁS EREDMÉNYE

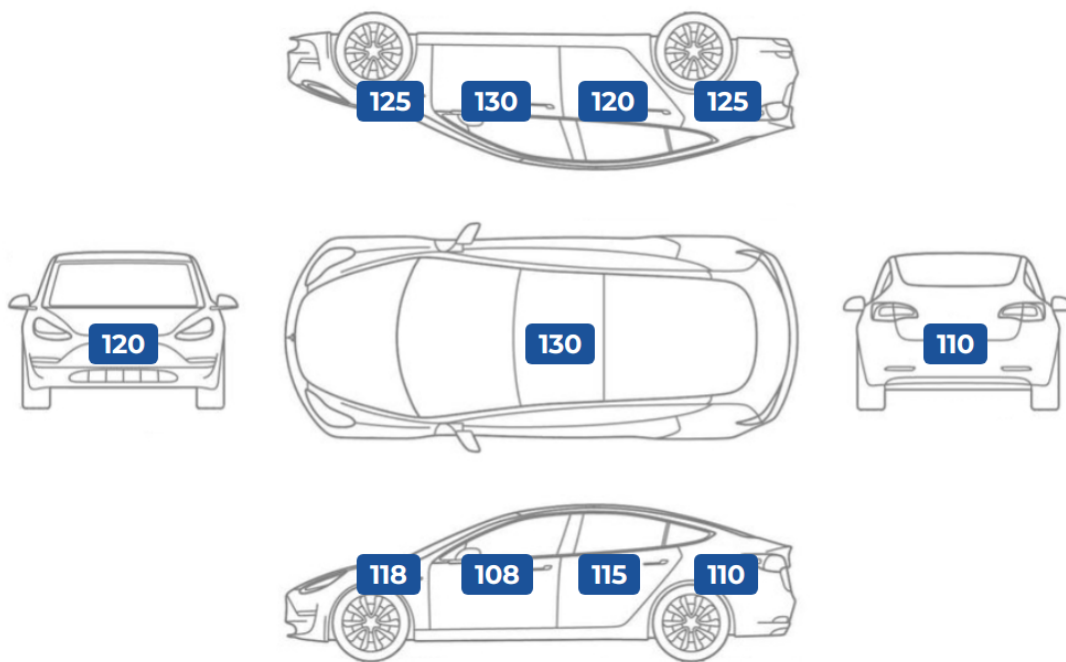
**Szakvélemény:** A gépjármű karosszériáján külső beavatkozás / újrafényezés nyomai nem láthatók. A műanyag karosszéria elemeken repedés, javítás nyomai nem láthatók. Nem található fóliázás az autón. A mérési eredmények értelmezéséhez fontos tudni, hogy 150 mikronig a festékvastagság általában eredeti fényezésre utal, de bizonyos típusoknál a magasabb, de egységes értékek is ebbe a kategóriába tartoznak.

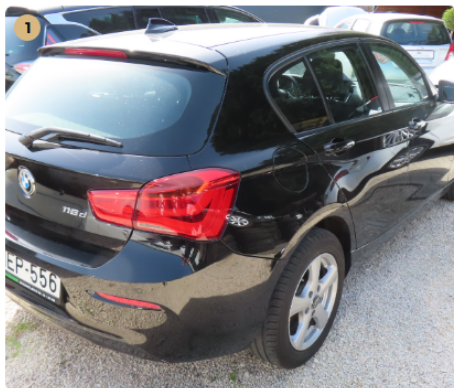
- ✓ **Külső karosszéria elemek**  
A karosszéria elemek közötti hézagok megfelelőek.

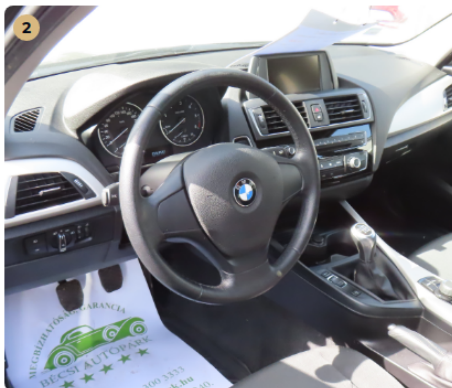
- ✓ **Kárpitozás és belső burkolatok**  
Műszerfal normál állapotú.

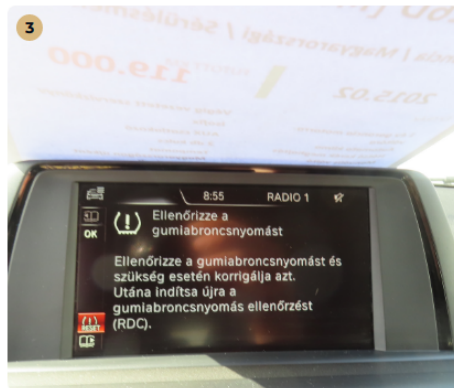
| <b>Hibakód kiolvasás:</b> | A hibakód kiolvasás az elvárt eredményeket hozta.. Gumi nyomás érzékelő, alacsony guminyomást jelez. | 3 |

- ! **Hibakód kiolvasása**  
Guminyomások nem megfelelőek.

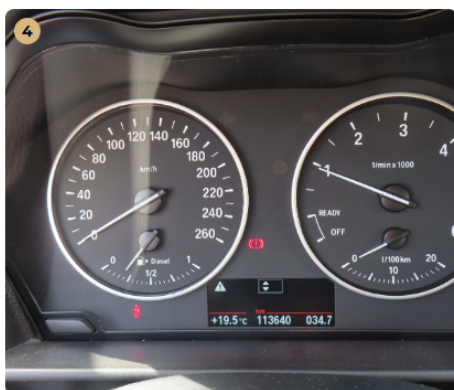
- ✓ **Elektromos berendezések**  
Műszerfalfények megfelelően működnek.

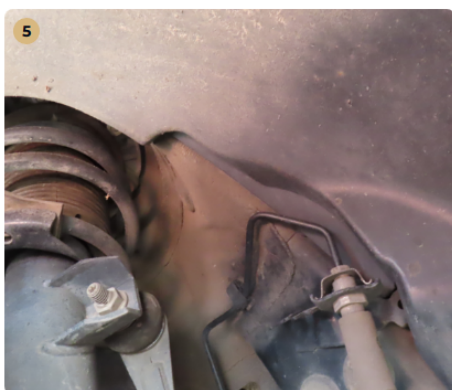
- ✓ **Futómű**  
A lengéscsillapítón olajfolyás nem észlelhető.

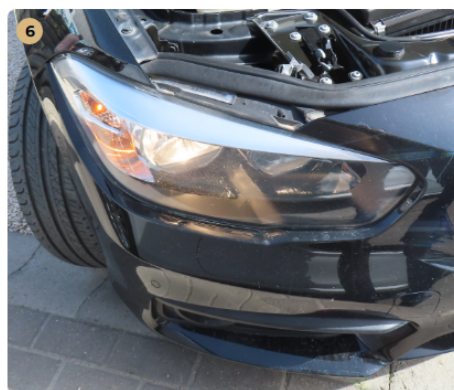
- ✓ **Világítás**  
Az első fényszórók nincsenek bemattulva.

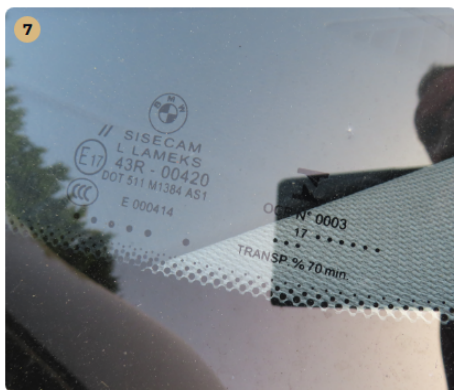
- ✓ **Szélvédők, üvegek**  
Az első szélvédőn látható sérülés nincs.

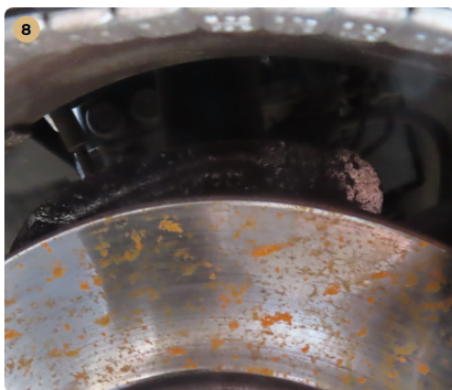
| <b>Fékrendszer:</b> | Korának megfelelő állapotban van.. A fékolaj szintje megfelelő. Féktárcsán állásból adódóan felületi korrózió látható, ami rövid használat után lekopik. A fékfolyadék színe megfelelő. | 8 |

- ✓ **Férendszer**  
A féktárcsa megfelelő állapotban van.

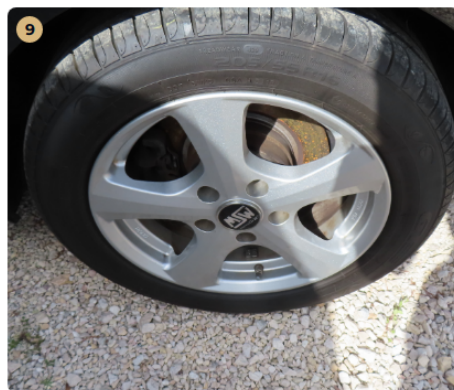
**Szakvélemény:** A gumiabroncs mintázata és profilmélysége megfelelő, de kora miatt (DOT szám) cseréje javasolt.

- ! **Gumiabroncsok**  
DOT szám alapján régiek.

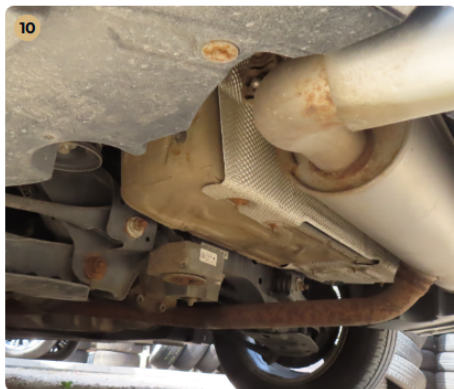
- ✓ **Motor**  
A kipufogórendszer és a dobok állapota megfelelő.

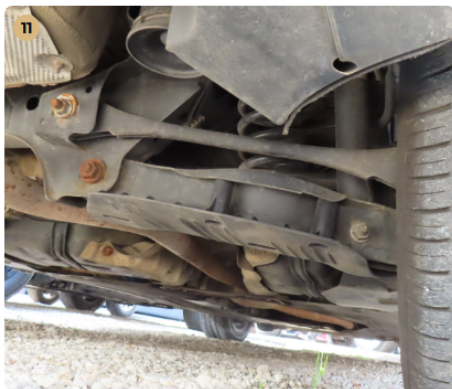
- ✓ **Utascella és gyűrődő zónák**  
A padlólemez burkolatán javításra utaló nyomok nem láthatók. Az alvázon felületi korrózió látható.

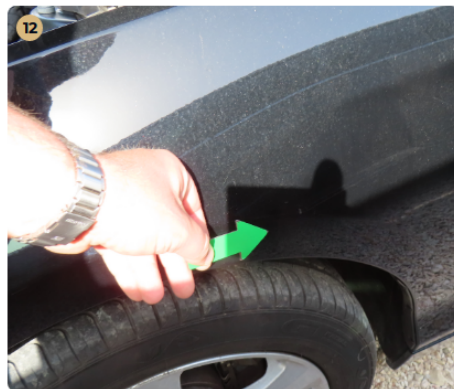
- ! **Külső karosszéria elemek**  
Az autó használatából eredő apró kavicsfelverődések, hajsza karcok láthatóak. Jobb hátsó sárvédőn fénysérülés van.

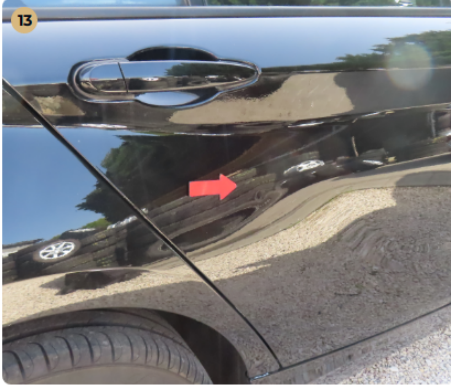
**Külső karosszéria elemek**  
Az autó használatából eredő apró kavicsfelverődések, hajszaál karcok láthatóak. Jobb hátsó ajtón horpadás látható.

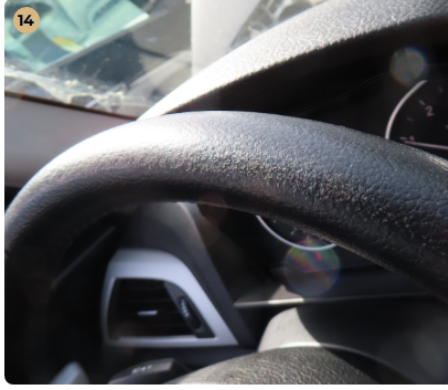
**Kárpitozás és belső burkolatok**  
A kormánykerék kopott.

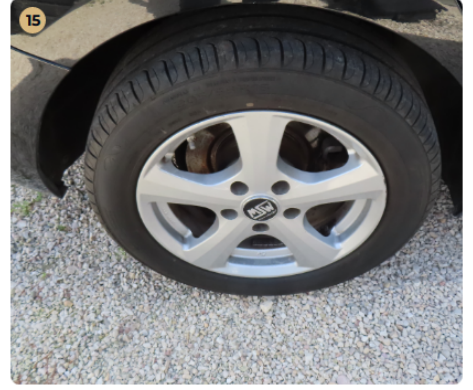
**Felnik**  
Könnyűfém felnin patkázás nyomai nem láthatóak.
