## BMW 220 220d M Sport (Automata) 140 kW

## MÉRÉSI EREDMÉNYEK

# 360 PONTOS ÁTVIZSGÁLÁS EREDMÉNYE

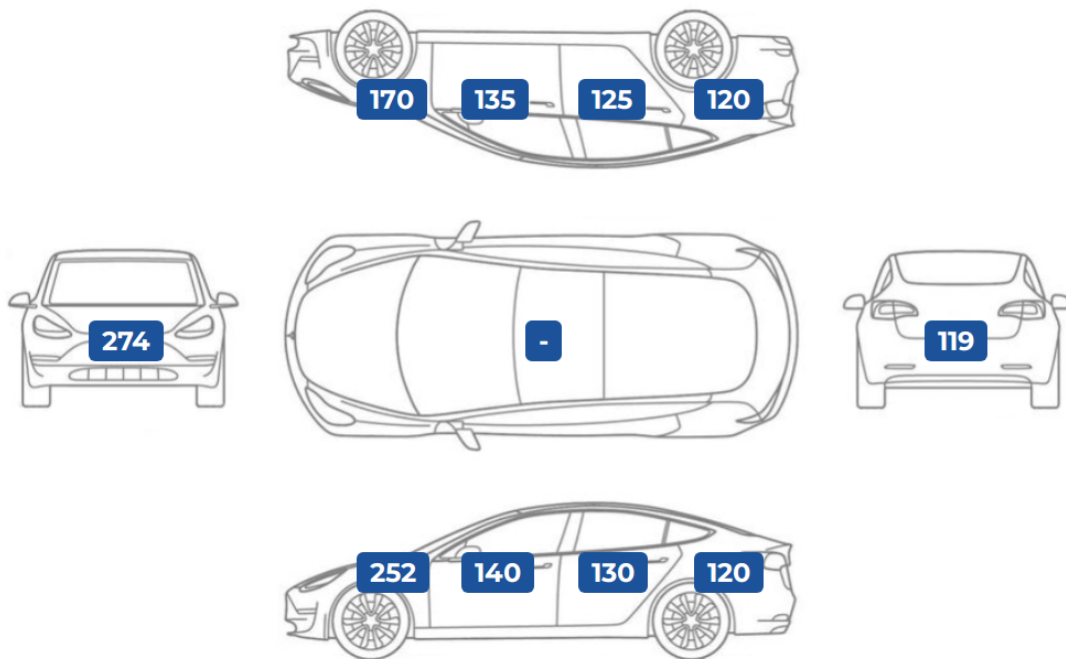
### Karosszéria festékvastagság (mikrométerben)

**Szakvélemény:** A gépjármű karosszériáján külső beavatkozás / újrafényezés nyomai nem láthatók. A műanyag karosszéria elemeken repedés, javítás nyomai nem láthatók. A mért értékek a gyári értékekhez képest azért magasabbak, mert védő fólia található a gépkocsin. A mérési eredmények értelmezéséhez fontos tudni, hogy 150 mikronig a festékvastagság általában eredeti fényezésre utal, de bizonyos típusoknál a magasabb, de egységes értékek is ebbe a kategóriába tartoznak.

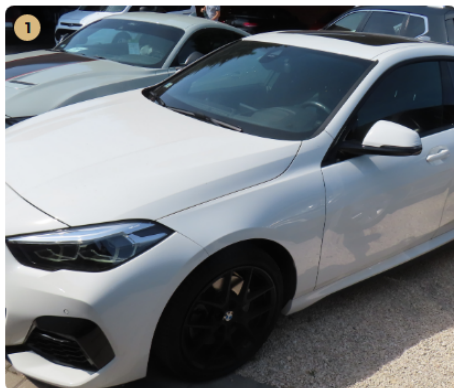
- ✓ **Külső karosszéria elemek**  
A karosszéria elemek közötti hézagok megfelelőek.

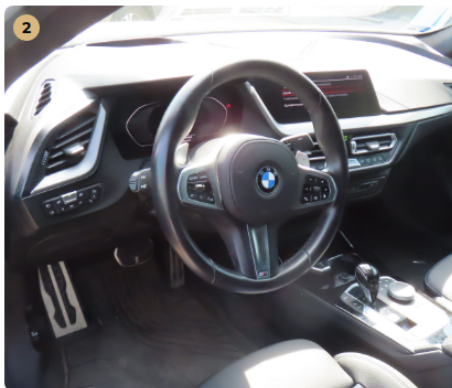
- ✓ **Kárpitozás és belső burkolatok**  
Műszerfal normál állapotú.

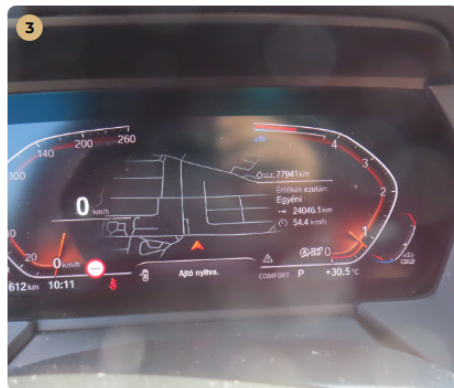
- ✓ **Hibakód kiolvasása**  
Számítógépes kiolvasás során nem találtam hibát.

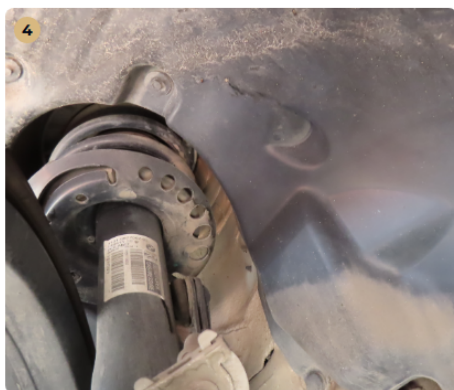
- ✓ **Futómű**  
A lengéscsillapítón olajfolyás nem észlelhető.

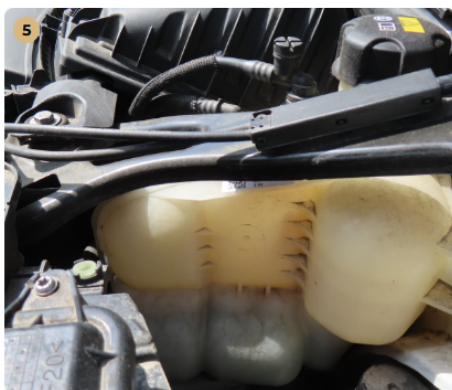
- ✓ **Motor**  
A hűtőfolyadék szintje megfelelő.

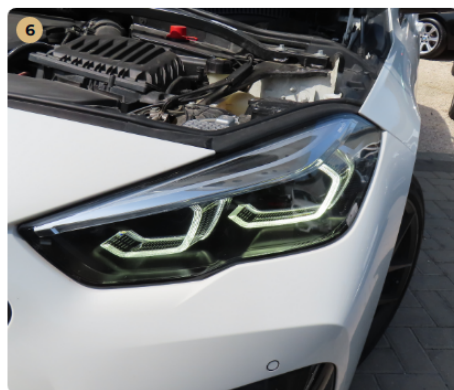
- ✓ **Világítás**  
Az első fényszórók nincsenek bemattulva.

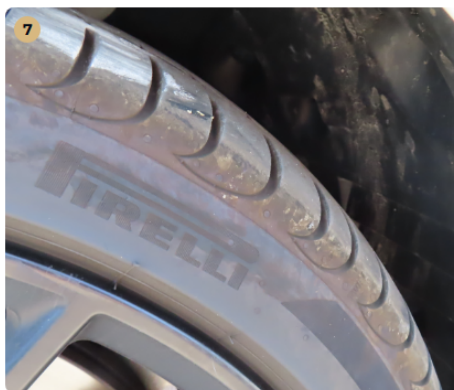
- ✓ **Gumiabroncsok**  
A gumiabroncsok odalfala nem repedezett.

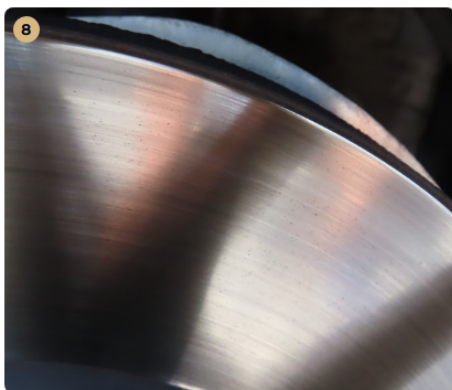
| <b>Fékrendszer:</b> | Lásd megjegyzések. Első féktárcsák enyhén vállasak. Elektromos kézifék rendeltetés szerűen működik (autómatikus behúzás és kiengedés). A fékpedál nyomásra megfelelő keménységű. A fékolaj szintje megfelelő. | 8 |

- ✓ **Fékrendszer**  
A féktárcsa megfelelő állapotban van.

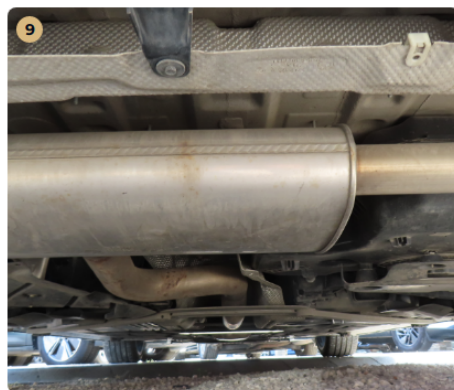
- ✓ **Motor**  
A kipufogórendszer és a dobok állapota megfelelő.

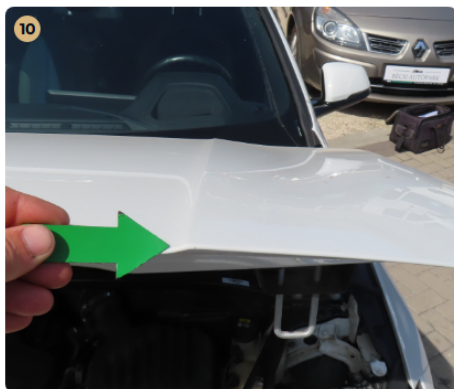
| <b>Külső karosszéria elemek:</b> | Az elvárásoknak megfelelő állapotban van.. A festékmérés során eltérő értékeket nem találtam. A látható karcok polírozással korigálhatóak. Karosszéria elem védő fólia az autón található. Műanyag lökhárítók szemrevételezés alapján javításra utaló nyom nem látható. | 1 - 12 |

- ⚠ **Külső karosszéria elemek**  
Az autó használatából eredő apró kavicsfelverődések, hajsza karcok láthatóak. Motorháztetőn kavics sérülés van.

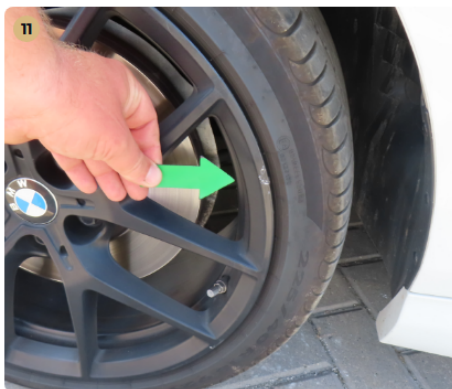
| <b>Felnik:</b> | Lásd megjegyzések. Könnyűfém felni gyári. Könnyűfém felnin patkázás nyomai láthatóak. | 11 - 13 |

- ✓ **Felnik**  
Könnnyűfém felnin patkázás nyomai láthatóak.

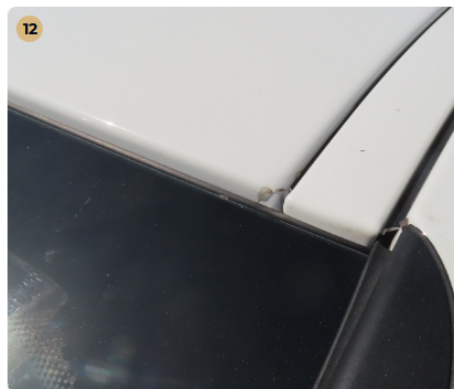
- ✓ **Külső karosszéria elemek**  
A jármű elején és a tető első részén védő fólia található.

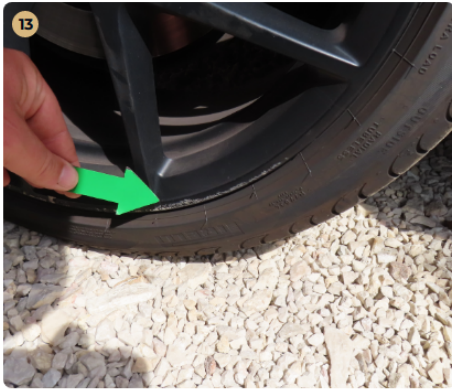
**Felnik**  
Könnyűfém felnin patkázás nyomai láthatóak.

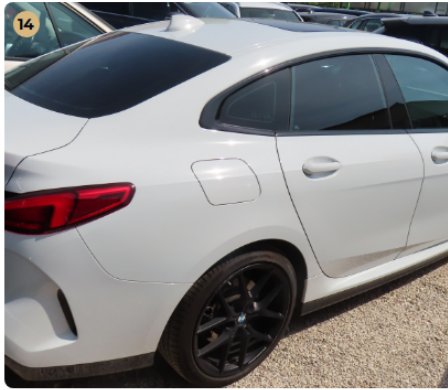
**Szélvédők, üvegek**  
Hátsó szélvédőn látható sérülés nincs.

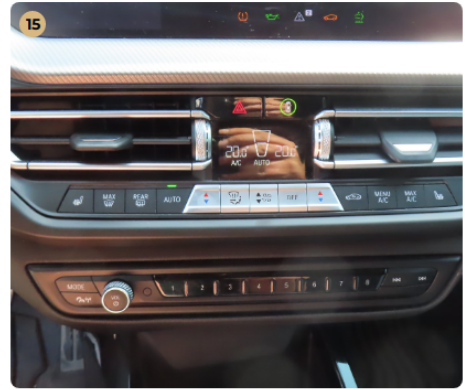
**Elektromos berendezések**  
Műszerfalfények megfelelően működnek.

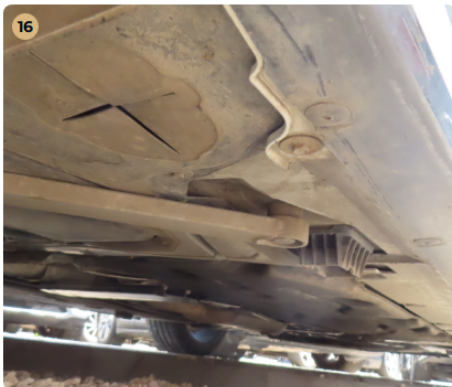
**Utascella és gyűrődő zónák**  
A küszöbökön javításra utaló nyomok nem észlelhetők.
