## BMW 318 318i (Automata) 105 kW

Alvázszám: **WBAPF51000A806534**

## MÉRÉSI EREDMÉNYEK

# 360 PONTOS ÁTVIZSGÁLÁS EREDMÉNYE

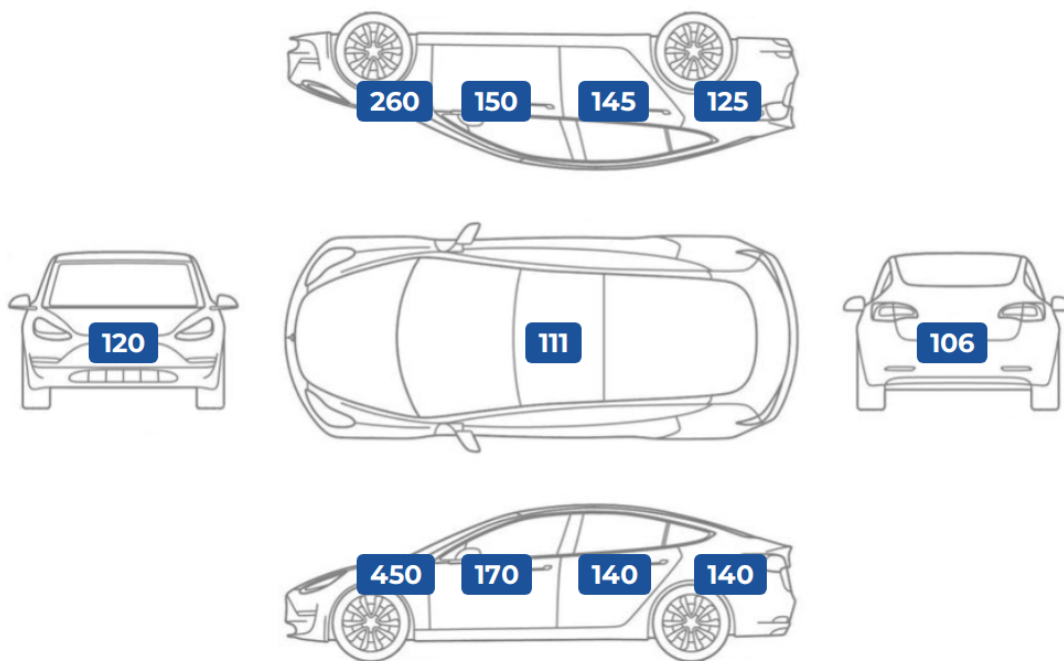
**Szakvélemény:** A gépjármű karosszériáján az elemek egy része gyári fényezésű, ám bizonyos elemeken újrafényezés nyomai találhatók. A festékvastagság eltérése a gyári értéktől arra utal, hogy az elemen vélhetően olyan sérülés, horpadás történt, amit szakszerűen javítottak. A fényezett karosszéria elem színazonos a többi elemmel (nem látható szín eltérés). A műanyag karosszéria elemeken repedés, javítás nyomai nem láthatók. Nem található fóliázás az autón. A mérési eredmények értelmezéséhez fontos tudni, hogy 150 mikronig a festékvastagság általában eredeti fényezésre utal, de bizonyos típusoknál a magasabb, de egységes értékek is ebbe a kategóriába tartoznak.

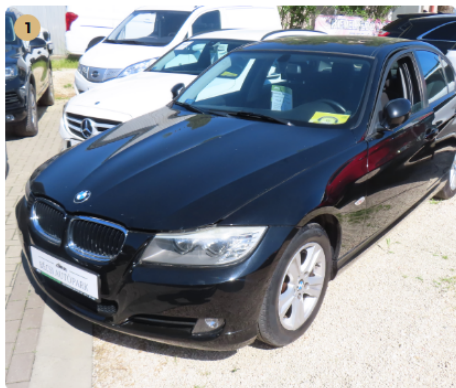
✓ **Külső karosszéria elemek**  
A karosszéria elemek közötti hézagok megfelelőek.

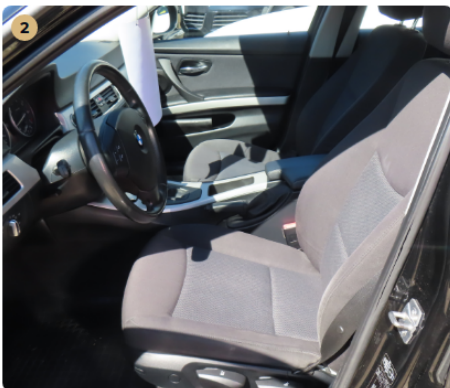
✓ **Kárpitozás és belső burkolatok**  
A bőr/alcantara kifogástalan állapotú.

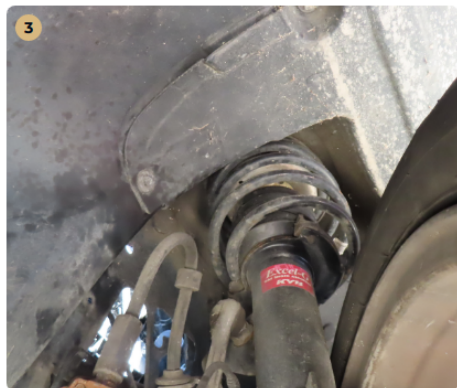
✓ **Futómű**  
A lengéscsillapítón olajfolyás nem észlelhető.

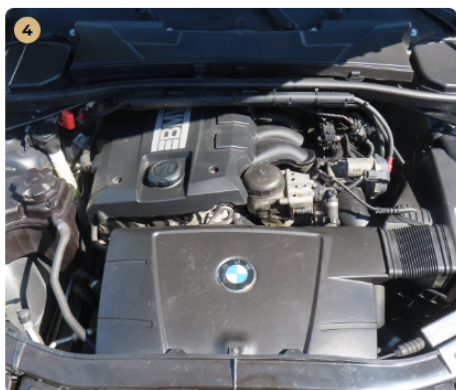
✓ **Motor**  
A hűtőfolyadék színe megfelelő.

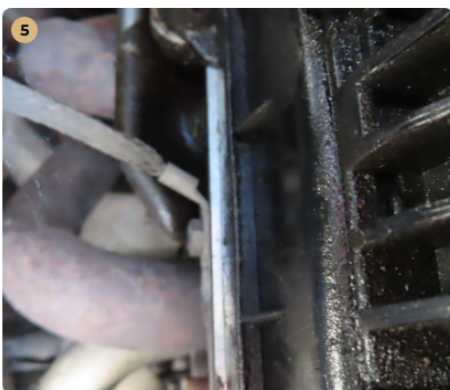
| Motor: | Lásd megjegyzések. Motortérben olajfolyás látható. A hűtőfolyadék szintje megfelelő. A kipufogó füstnek rendellenes színe, szaga nincs. A motorolaj szintje megfelelő. | 4 - 9 |

! **Motor**  
Motortérben olajfolyás látható.

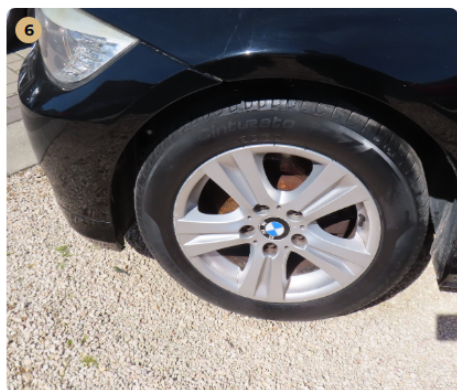
**Szakvélemény:** A gumiabroncsok odalfala repedezett.

| Gumiabroncsok: | Lásd megjegyzések. A gumiabroncsok odalfala repedezett. | 6 |

! **Gumiabroncsok**  
A gumiabroncsok odalfala repedezett.

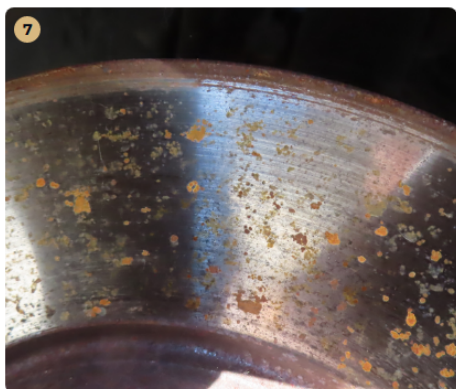
✓ **Féktrendszer**  
A féktárcsa megfelelő állapotban van.

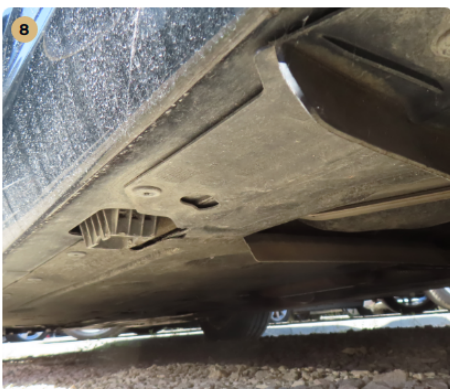
✓ **Utascella és gyűrődő zónák**  
A küszöbökön javításra utaló nyomok nem észlelhetők.

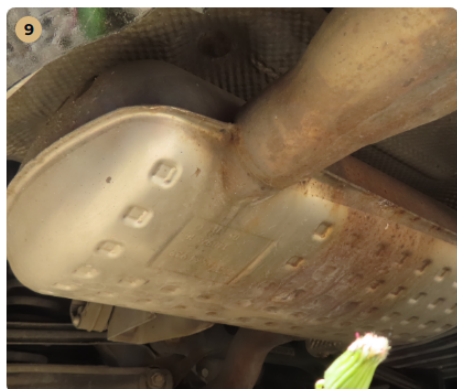
✓ **Motor**  
A kipufogórendszer és a dobok állapota megfelelő.

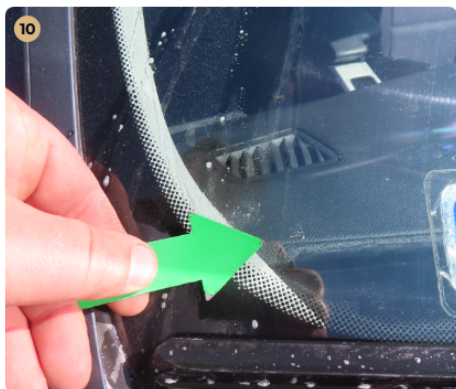
| Szélvédők, üvegek: | Lásd megjegyzések. Az első szélvédő cserélve volt. Az első szélvédő nem gyári. A hátsó szélvédő gyári. Az oldalsó üvegek gyáriak. | 10 |

✓ **Szélvédők, üvegek**  
Első szélvédő már cserélt.

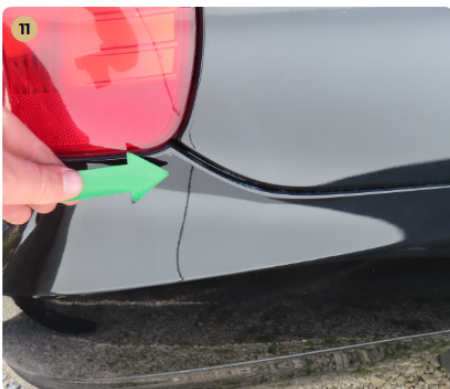
| Külső karosszéria elemek: | Korának megfelelő állapotban van.. A látható karcok polírozással korigálhatóak. A festékmérés során eltérő értékeket találtam. Az autó használatából eredő apró kavicsfelverődések, hajszál karcok láthatóak. | 1 - 11 |

! **Külső karosszéria elemek**  
Az autó használatából eredő apró kavicsfelverődések, hajszál karcok láthatóak.

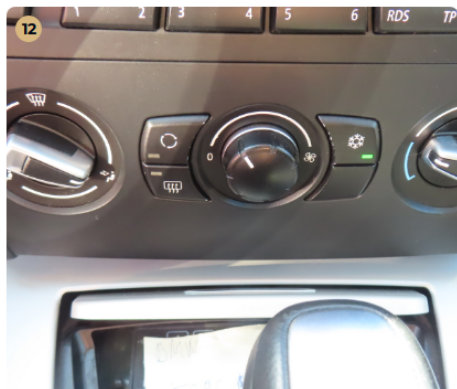
✓ **Elektromos berendezések**  
Klíma hatásfoka megfelelő.

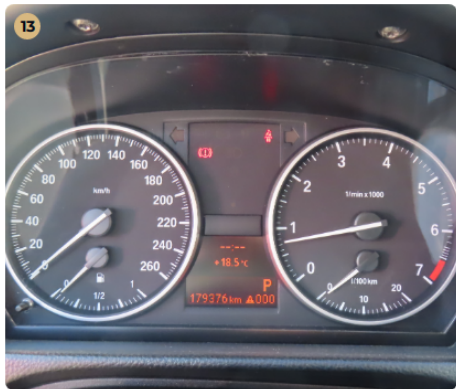
- ✓ **Hibakód kiolvasása**  
Az autó beindítását követően  
kontrollámpa a műszerfalán nem világít.

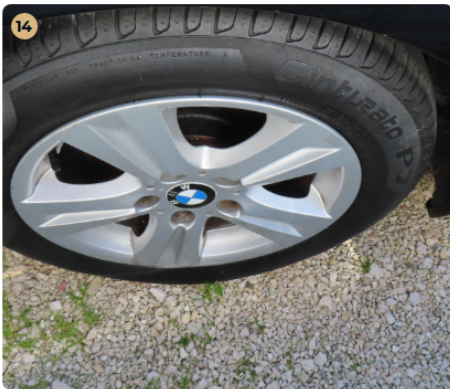
- ✓ **Felnik**  
Könnyűfém felnin patkázás nyomai nem  
láthatóak.
