## BMW 420 420d xDrive M Sport (Automata) 140 kW

Alvázsám: **WBA4P91010K877467**

# 360 PONTOS ÁTVIZSGÁLÁS EREDMÉNYE

# ÁLLAPOTFELMÉRÉS ÖSSZEFOGLALÁSA

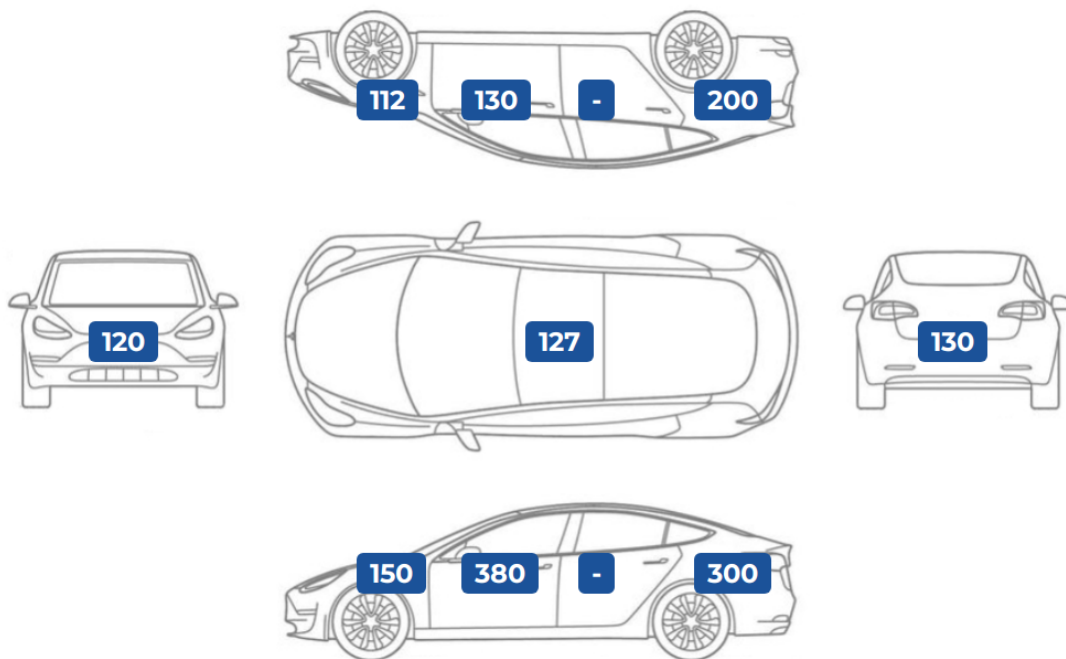
### Karosszéria festékvastagság (mikrométerben)

**Szakvélemény:** A gépjármű karosszériáján az elemek egy része gyári fényezésű, ám bizonyos elemeken újrafényezés nyomai találhatók. A festékvastagság minimális eltérése a gyári értéktől arra utal, hogy a fényezési hibákat gittelés nélkül javították, azaz elemsérülés vélhetően nem történt, és csak karcot, vagy apró fénysérülést javítottak az autón. A fényezett elemek esetében szabad szemmel nem látható az eltérés, szakszerű javítás történt. A műanyag karosszéria elemeken a hézagok megfelelők (gyáriak vagy szakszerűen javítottak). Nem található fóliázás az autón. A jármű 3 ajtós Coupe, így a hátsó ajtók értékeit 0-val jelöltem. A mérési eredmények értelmezéséhez fontos tudni, hogy 150 mikronig a festékvastagság általában eredeti fényezésre utal, de bizonyos típusoknál a magasabb, de egységes értékek is ebbe a kategóriába tartoznak.

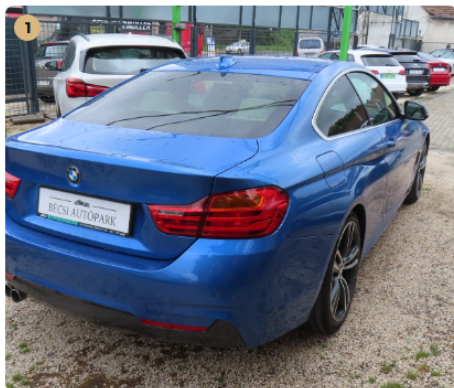
✓ **Szélvédők, üvegek**  
Hátsó szélvédőn látható sérülés nincs.

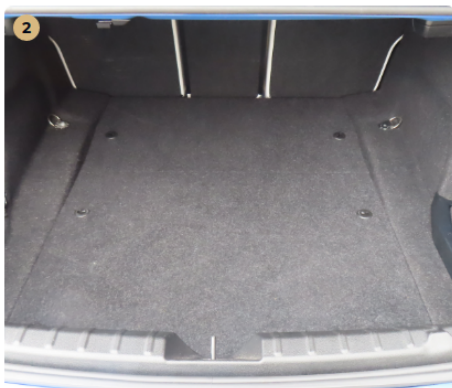
✓ **Kárpitozás és belső burkolatok**  
Csomagtartó normál állapotú.

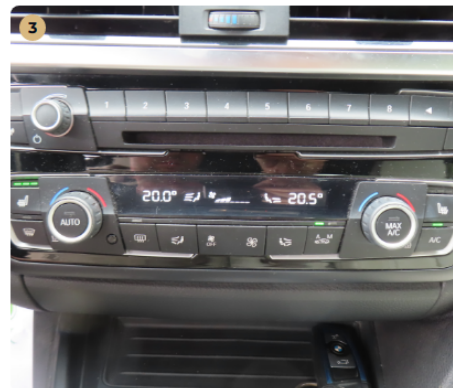
✓ **Elektromos berendezések**  
Gombvilágítások megfelelően működnek.

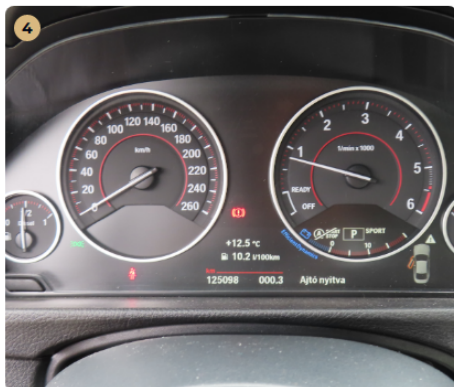
✓ **Hibakód kiolvasása**  
Az autó beindítását követően kontrollámpa a műszerfalán nem világít.

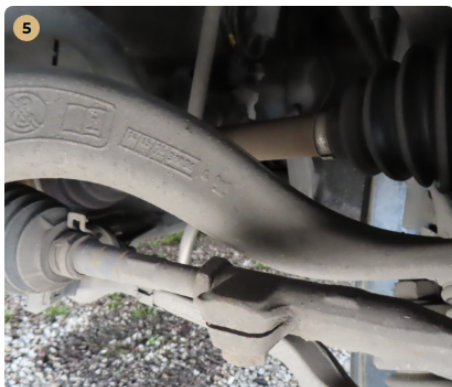
✓ **Futómű**  
A féltengelyen zsíros / olajos kicsapódás nem látható.

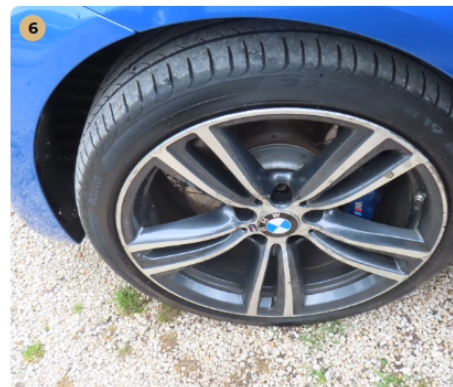
✓ **Gumiabroncsok**  
A gumiabroncsok oldalja nem repedezett.

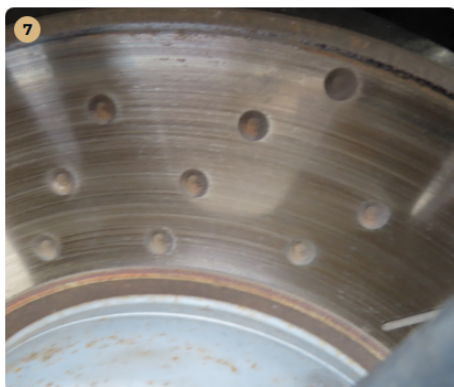
✓ **Féktrendszer**  
A féktárcsa megfelelő állapotban van.

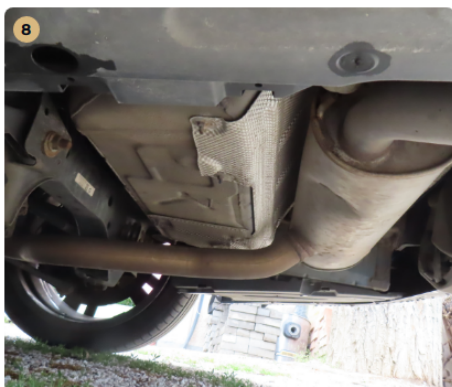
✓ **Motor**  
A kipufogórendszer és a dobok állapota megfelelő.

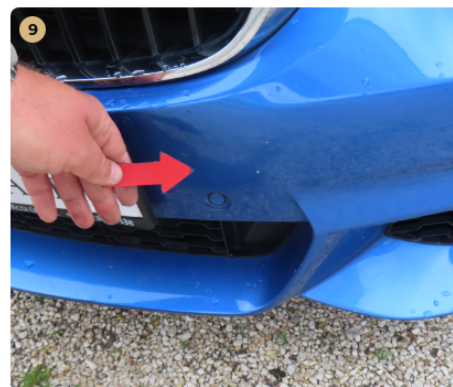
| <b>Külső karosszéria elemek:</b> | Lásd megjegyzések. A festékmérés során eltérő értékeket találtam. Az autó használatából eredő apró kavicsfelverődések, hajszál karcok láthatóak. A karosszéria elemek közötti hézagok megfelelőek. Karosszéria elem védő fólia az autón nem található. | 9 - 14 |

⚠ **Külső karosszéria elemek**  
Az autó használatából eredő apró kavicsfelverődések, hajszál karcok láthatóak. Első vészháritó kavics sérült.

Megjegyzés: a fém alkatrészek fényezésén „fémig áthatolt” esztétikai sérülések javítása a későbbi korrodálódás elkerülése érdekében javasolt. Egyszerű kavicsfelferődések javítása újrafényezés helyett festék boltban kapható ecsetelővel javasolt.

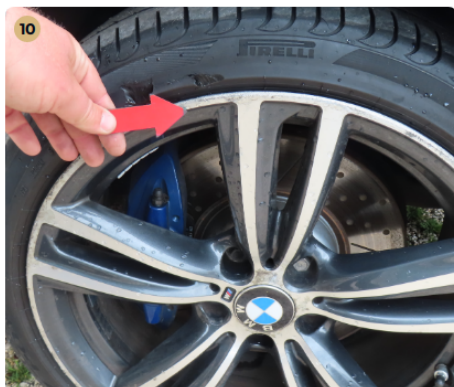
| <b>Felnik:</b> | Lásd megjegyzések. Könnyűfém felni gyári. Könnyűfém felnin patkázás nyomai láthatóak. | 10 |

⚠ **Felnik**  
Könnyűfém felnin patkázás nyomai láthatóak.

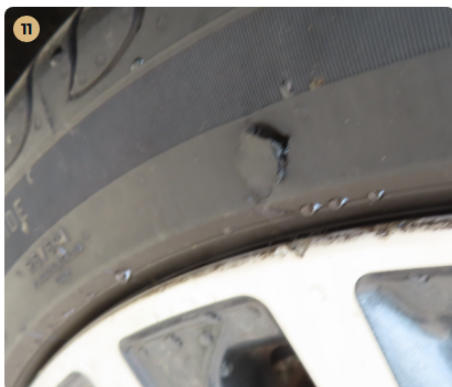
⚠ **Gumiabroncsok**  
Jobb hátsó gumiabroncs oldalja szakadt.

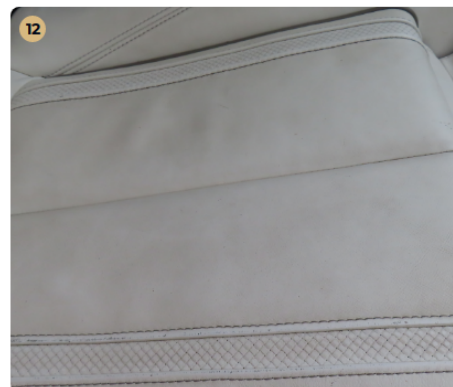
| <b>Kárpitozás és belső burkolatok:</b> | Lásd megjegyzések. A kormánykerék kopott. Első ülések kárpitozása kopott. Műszerfal normál állapotú. Tetőkárpit normál állapotú. | 2 - 13 |

⚠ **Kárpitozás és belső burkolatok**  
Első ülések ülő lapjai kopottak.

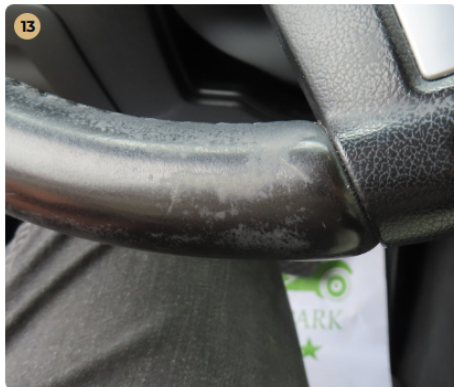
**Kárpitozás és belső burkolatok**  
A kormánykerék kopott.

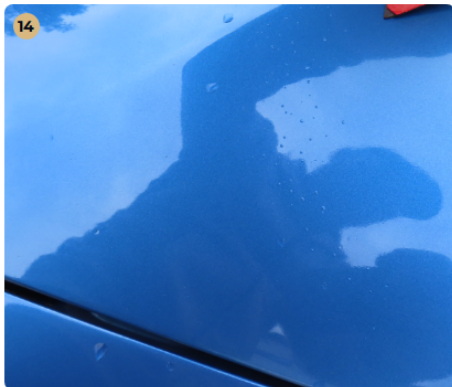
**Külső karosszéria elemek**  
Motorháztetőn fényezés nyomai fedezhetők fel.

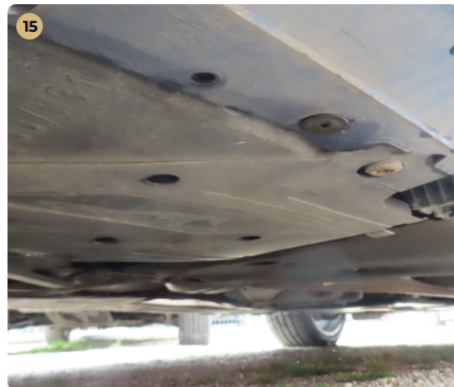
**Utascella és gyűrődő zónák**  
A küszöbökön javításra utaló nyomok nem észlelhetők.
