## BMW 420 420i (Automata) 135 kW

**Alvázsám:** WBA4A11090GF94596

## MÉRÉSI EREDMÉNYEK

# 360 PONTOS ÁTVIZSGÁLÁS EREDMÉNYE

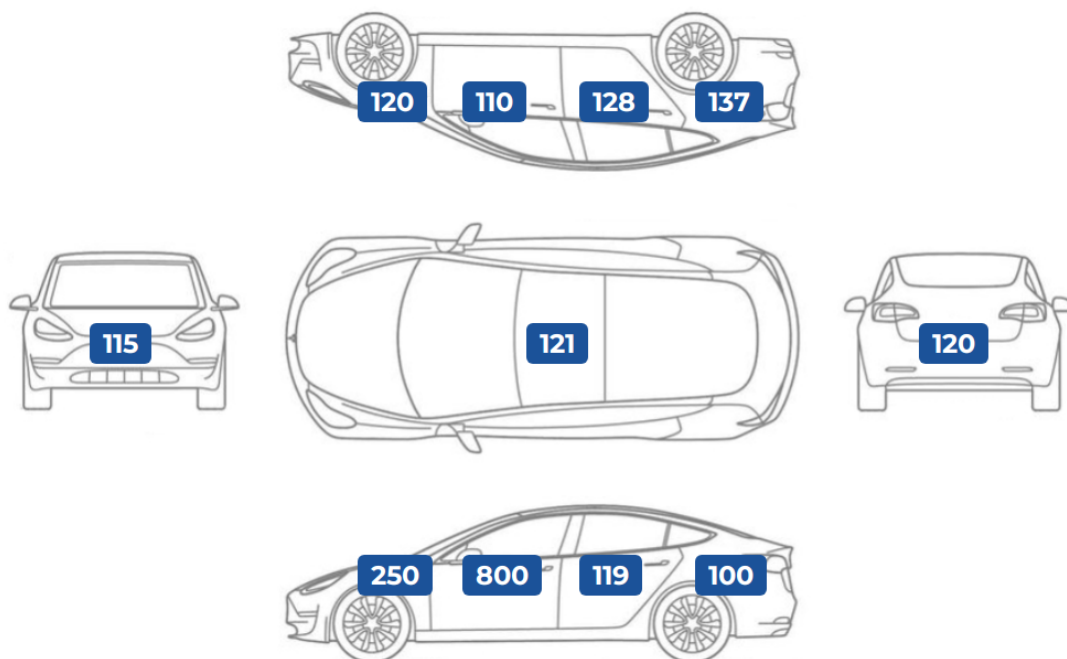
**Szakvélemény:** Az autó karosszériaelemeinek festékvastagság-értékei néhány kivételtől eltekintve a gyári kategóriába esnek. A festékvastagság eltérése a gyári értéktől arra utal, hogy az elemen vélhetően olyan sérülés, horpadás történt, amit szakszerűen javítottak. A fényezett elemek esetében szabad szemmel nem látható az eltérés, szakszerű javítás történt. A műanyag karosszéria elemeken repedés, javítás nyomai nem láthatók. Nem található fóliázás az autón. A jármű bal eleje és bal első ajtó korábban sérült volt, de szakszerű javítás történt. A mérési eredmények értelmezéséhez fontos tudni, hogy 150 mikronig a festékvastagság általában eredeti fényezésre utal, de bizonyos típusoknál a magasabb, de egységes értékek is ebbe a kategóriába tartoznak.

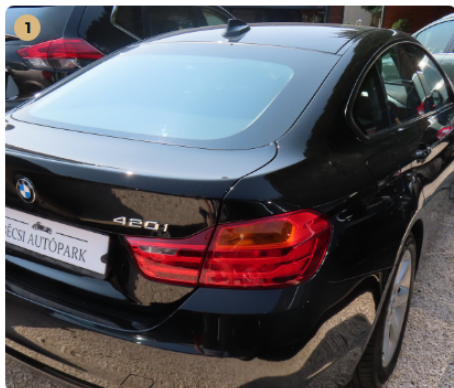
✓ **Szélvédők, üvegek**  
Hátsó szélvédőn látható sérülés nincs.

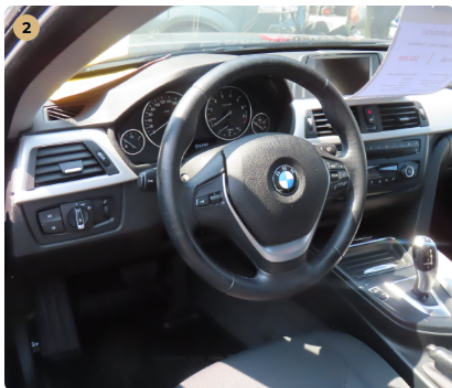
✓ **Kárpitozás és belső burkolatok**  
Műszerfal normál állapotú.

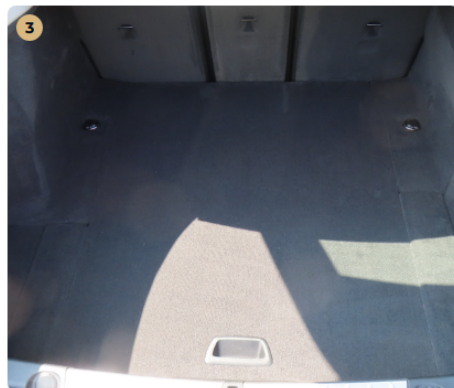
✓ **Kárpitozás és belső burkolatok**  
Csomagtartó normál állapotú.

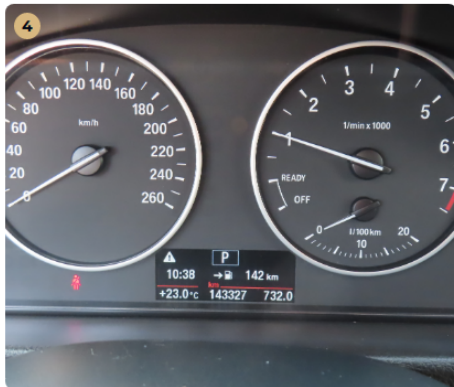
✓ **Hibakód kiolvasása**  
Számítógépes kiolvasás során nem találtam hibát.

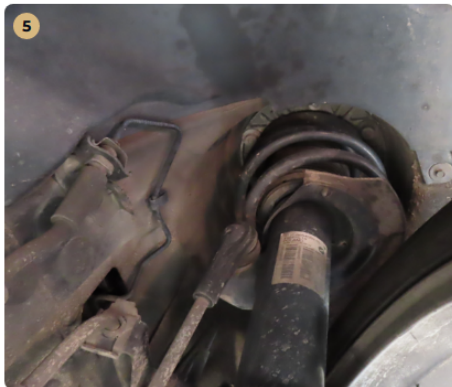
✓ **Futómű**  
A lengéscsillapítón olajfolyás nem észlelhető.

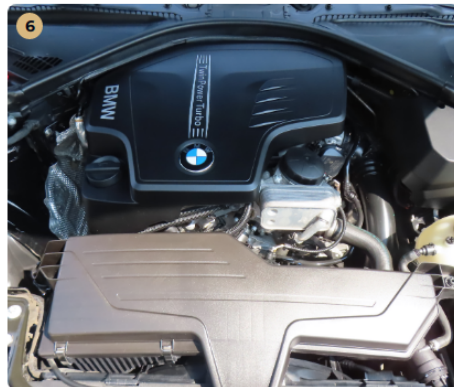
✓ **Motor**  
Motortérben olajfolyás nem látható.

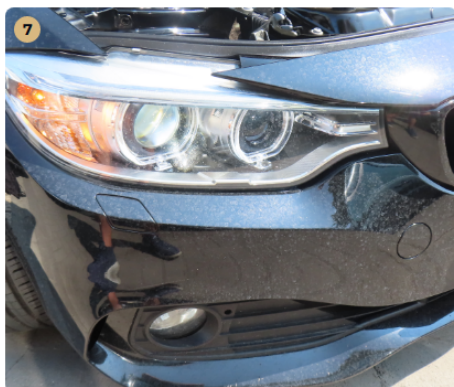
✓ **Világítás**  
Az első fényszórók nincsenek bemattulva.

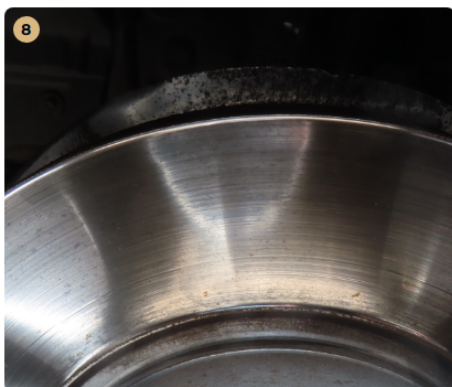
✓ **Féktrendszer**  
A féktárcsa megfelelő állapotban van.

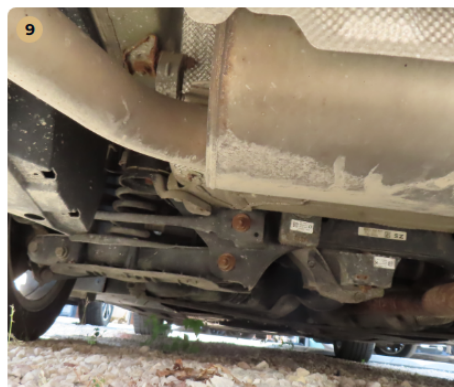
✓ **Motor**  
A kipufogórendszer és a dobok állapota megfelelő.

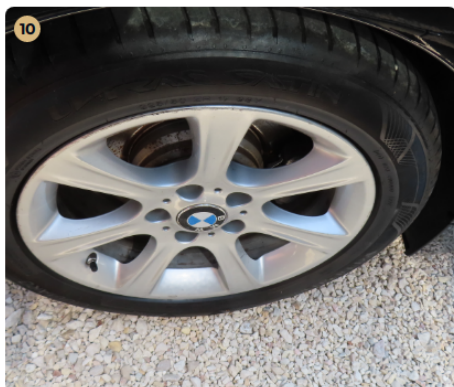
✓ **Felnik**  
Könnyűfém felni nem karcos.

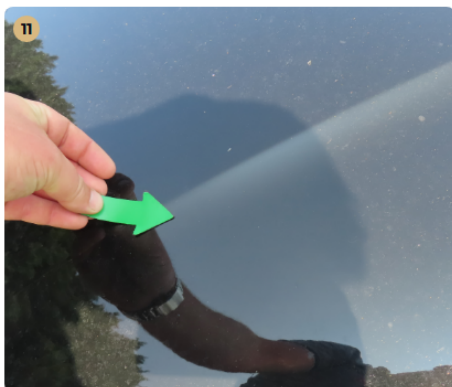
| <b>Szélvédők, üvegek:</b> | Futásának megfelelő állapotban van.. Hátsó szélvédőn látható sérülés nincs. Oldalsó üvegen látható sérülés nincs. A hátsó szélvédő gyári. Első szélvédőn kavics sérülések vannak. | 1 - 11 |

⚠ **Szélvédők, üvegek**  
Az első szélvédőn látható sérülés van.

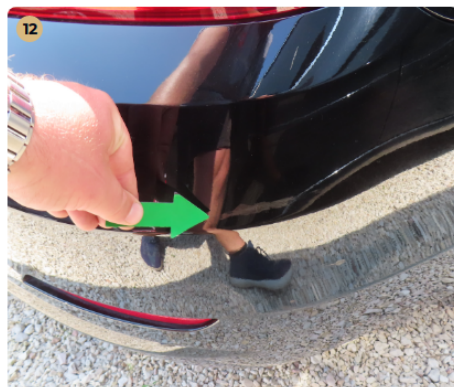
| <b>Külső karosszéria elemek:</b> | Lásd megjegyzések. A festékmérés során eltérő értékeket találtam. Az autó használatából eredő apró kavicsfelverődések, hajszál karcok láthatóak. Karosszéria elem védő fólia az autón nem található. A karosszéria elemek közötti hézagok megfelelőek. | 12 - 13 |

⚠ **Külső karosszéria elemek**  
Az autó használatából eredő apró kavicsfelverődések, hajsza karcok láthatóak.

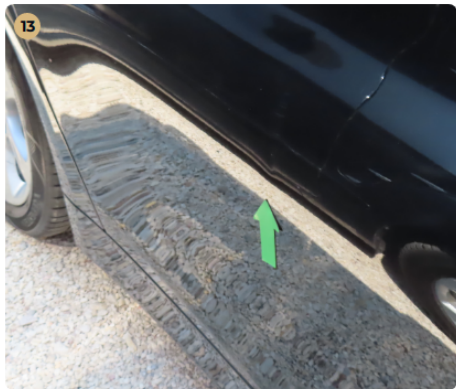
**Külső karosszéria elemek**  
Az autó használatából eredő apró kavicsfelverődések, hajszaál karcok láthatóak.

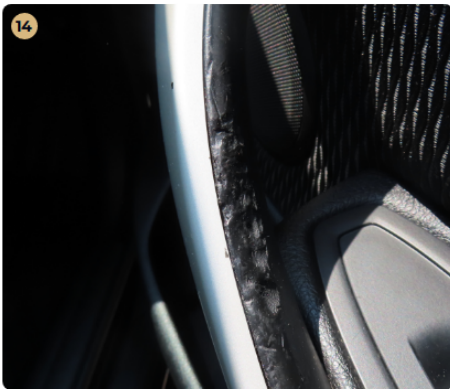
| <b>Kárpitozás és belső burkolatok:</b> | Korának megfelelő állapotban van.. Műszerfal normál állapotú. Tetőkárpit normál állapotú. A kormánykerék gyári állapotú. Csomagtartó kifogástalan állapotú. Ajtó behúzó kopottak elől. | 2 - 14 |

**Kárpitozás és belső burkolatok**  
Ajtó behúzó kopottak elől.

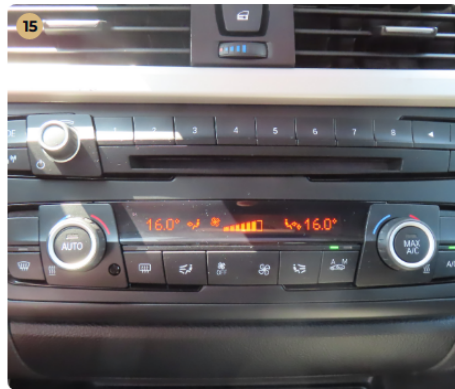
**Elektromos berendezések**  
Gombvilágítások megfelelően működnek.

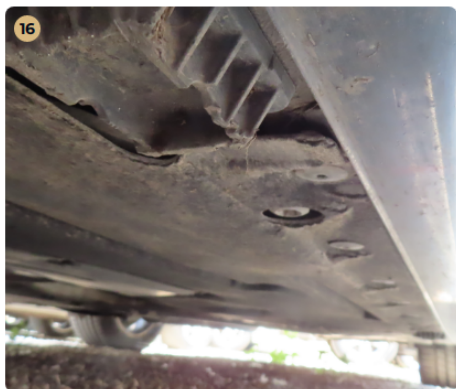
**Utascella és gyűrődő zónák**  
A küszöbökön javításra utaló nyomok nem észlelhetők.
