## Fiat 500X 500X 1.6 Multijet Cross (Automata) 88 kW

Évjárat  
2019. 03.

Kilométeróra állás  
90 638 km

# 360 PONTOS ÁTVIZSGÁLÁS EREDMÉNYE

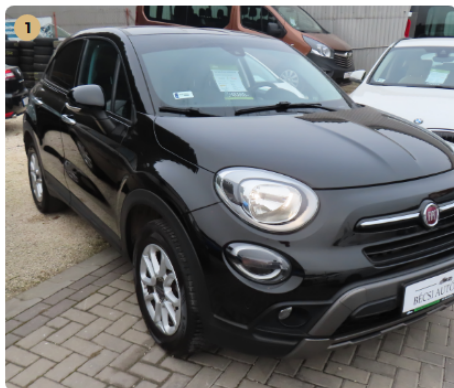
- ✓ **Külső karosszéria elemek**  
A karosszéria elemek közötti hézagok megfelelőek.

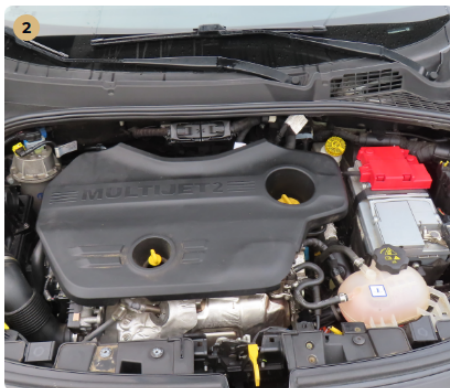
- ✓ **Motor**  
Motortérben olajfolyás nem látható.

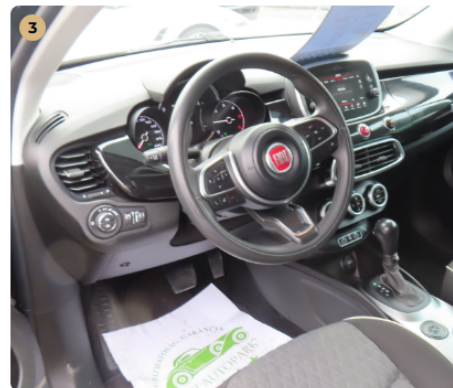
- ✓ **Kárpitozás és belső burkolatok**  
Műszerfal normál állapotú.

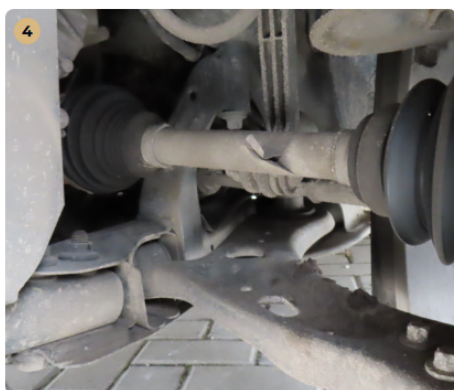
- ✓ **Futómű**  
A féltengelyen zsíros / olajos kicsapódás nem látható.

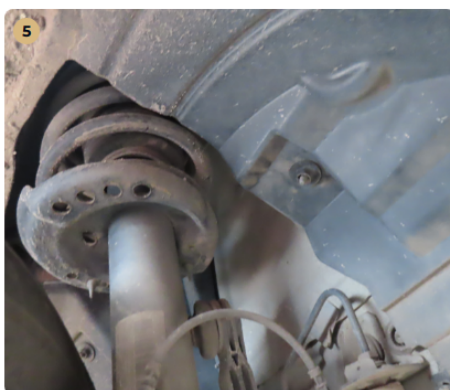
- ✓ **Futómű**  
A lengéscsillapítón olajfolyás nem észlelhető.

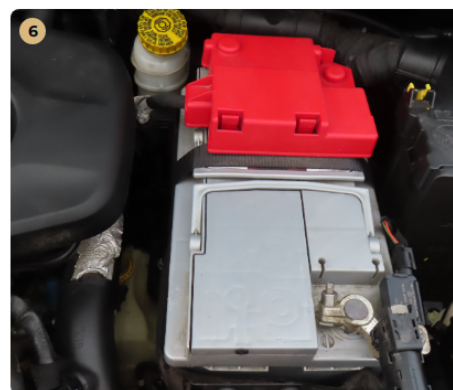
- ✓ **Elektromos berendezések**  
Akumulátor nem gyári, már cserélt.

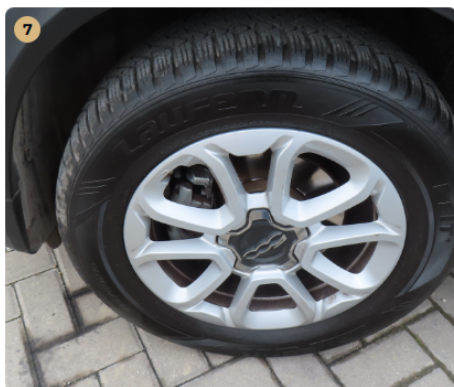
- ✓ **Gumiabroncsok**  
A gumi oldalfalán, szálszakadás jele (dudor) nem található.

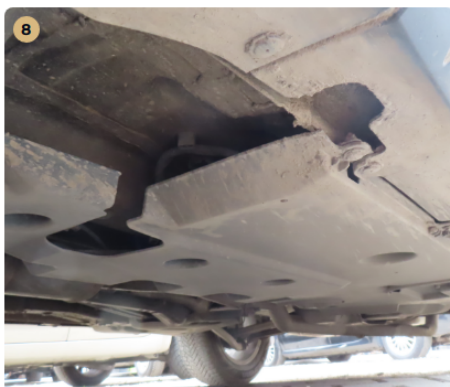
- ✓ **Utascella és gyűrődő zónák**  
A küszöbökön javításra utaló nyomok nem észlelhetők.

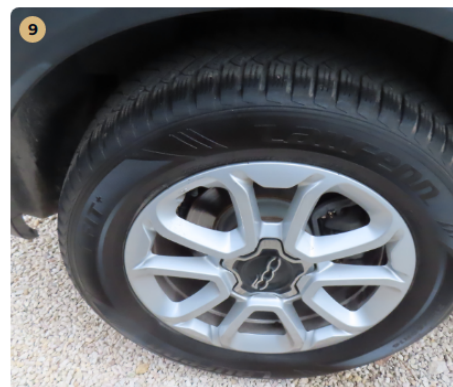
- ✓ **Felnik**  
Könnyűfém felnin patkázás nyomai nem láthatóak.

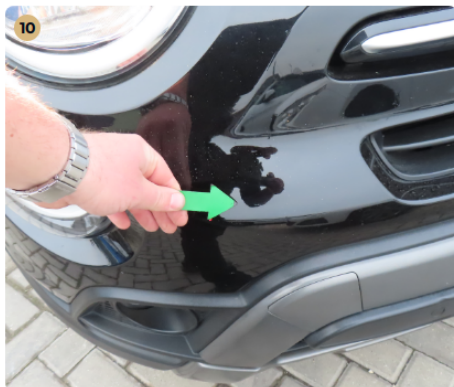
- ! **Külső karosszéria elemek**  
Az autó használatából eredő apró kavicsfelverődések, hajsza karcok láthatóak. Első vészháritón kavics sérülések láthatók.

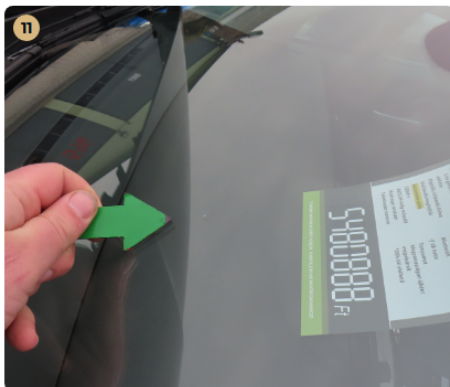
| Szélvédők, üvegek: | Lásd megjegyzések. A hátsó szélvédő gyári. Oldalsó üvegen látható sérülés nincs. Hátsó szélvédőn látható sérülés nincs. Az első szélvédőn látható sérülés van. | 11 |

- ! **Szélvédők, üvegek**  
Az első szélvédőn látható sérülés van. 2-3 kavics sérülés

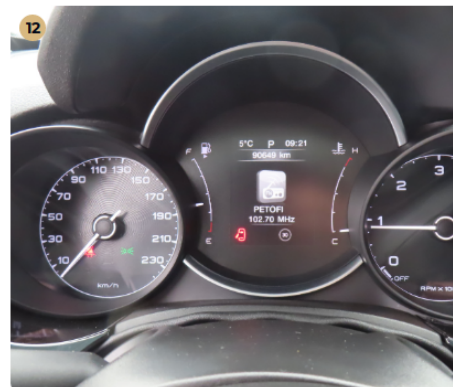
- ✓ **Hibakód kiolvasása**  
Számítógépes kiolvasás során nem találtam hibát.

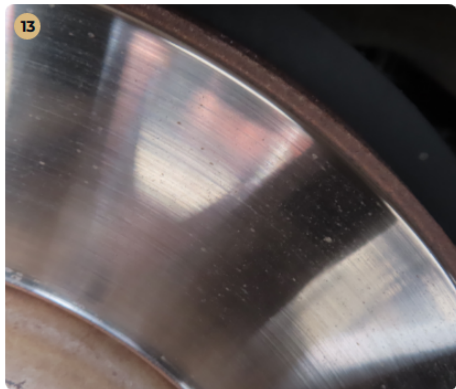
✓ **Fékrendszer**  
A féktárcsa megfelelő állapotban van.

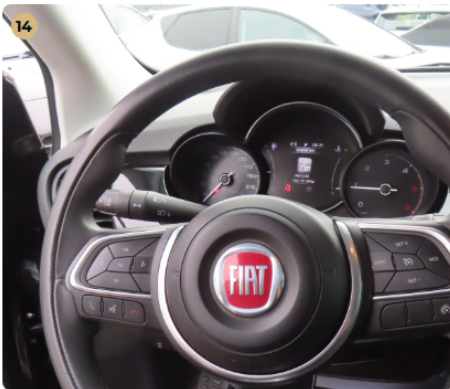
✓ **Kárpitozás és belső burkolatok**  
A kormánykerék gyári állapotú.
