## Ford Connect Tourneo Connect 205 1.6 TDCi SWB Ambiente 70 kW

## MÉRÉSI EREDMÉNYEK

# 360 PONTOS ÁTVIZSGÁLÁS EREDMÉNYE

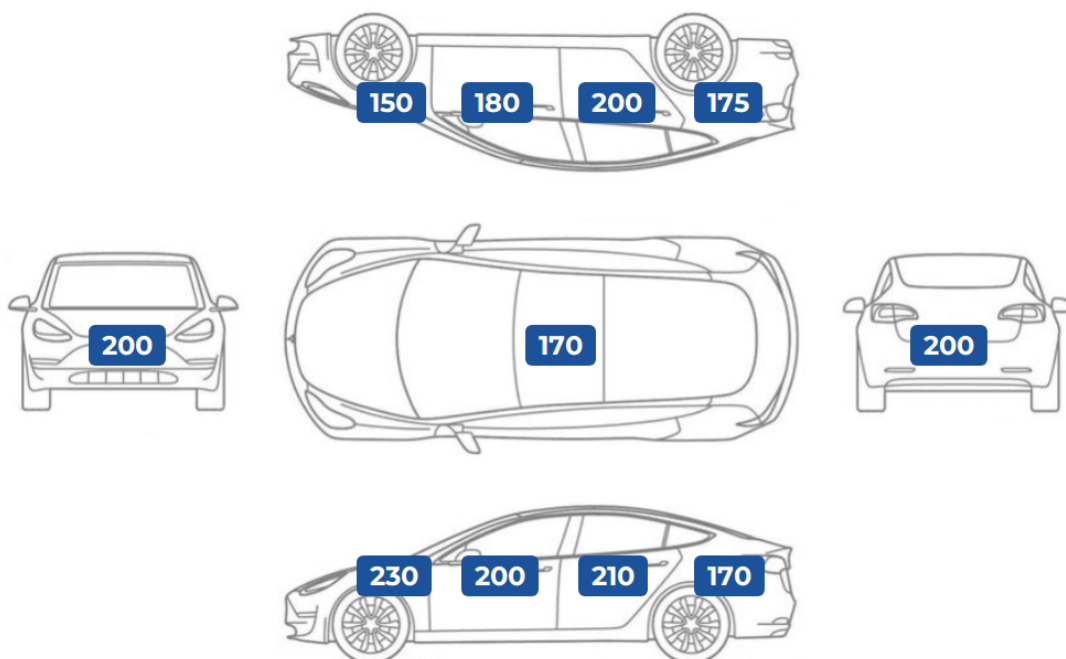
### Karosszéria festékvastagság (mikrométerben)

**Szakvélemény:** A gépjármű karosszériáján az elemek egy része gyári fényezésű, ám bizonyos elemeken újrafényezés nyomai találhatók. A festékvastagság minimális eltérése a gyári értéktől arra utal, hogy a fényezési hibákat gittelés nélkül javították, azaz elemsérülés vélhetően nem történt, és csak karcot, vagy apró fénysérülést javítottak az autón. A fényezett elemek esetében szabad szemmel nem látható az eltérés, szakszerű javítás történt. A műanyag karosszéria elemeken repedés, javítás nyomai nem láthatók. Nem található fóliázás az autón. A mérési eredmények értelmezéséhez fontos tudni, hogy 150 mikronig a festékvastagság általában eredeti fényezésre utal, de bizonyos típusoknál a magasabb, de egységes értékek is ebbe a kategóriába tartoznak.

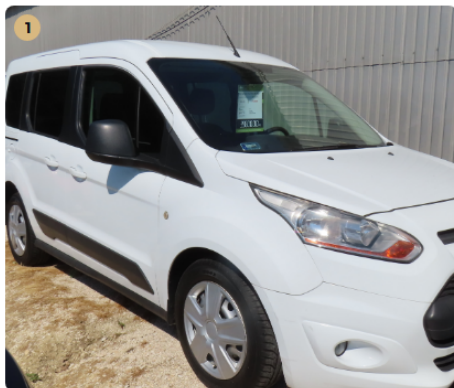
✓ **Szélvédők, üvegek**  
Az első szélvédőn látható sérülés nincs.

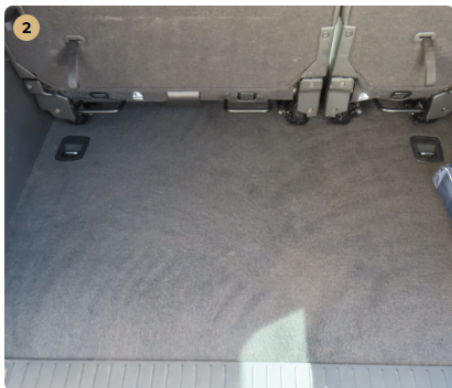
✓ **Kárpitozás és belső burkolatok**  
Csomagtartó normál állapotú.

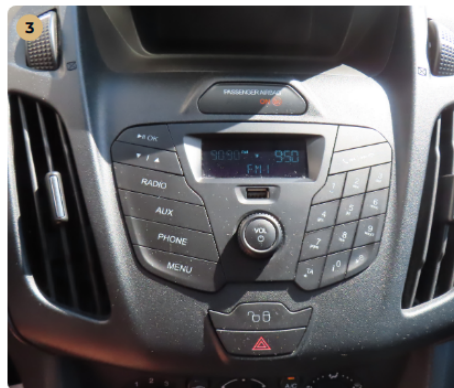
✓ **Elektromos berendezések**  
Gombvilágítások megfelelően működnek.

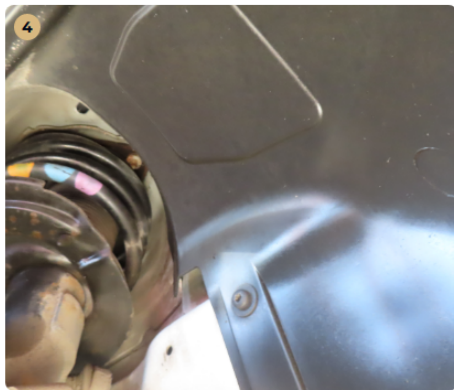
✓ **Futómű**  
A lengéscsillapítón olajfolyás nem észlelhető.

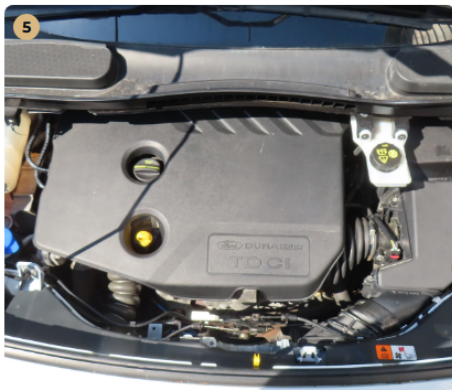
✓ **Motor**  
A hűtőfolyadék színe megfelelő.

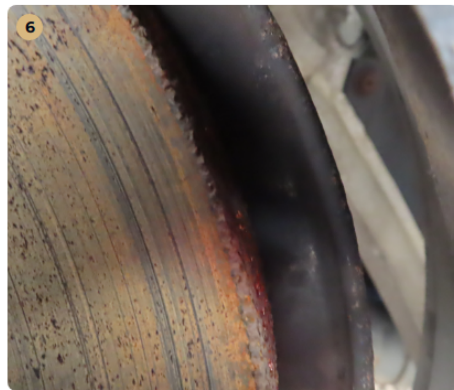
✓ **Férendszer**  
Féktárcsán állásból adódóan felületi korrózió látható, ami rövid használat után lekopik.

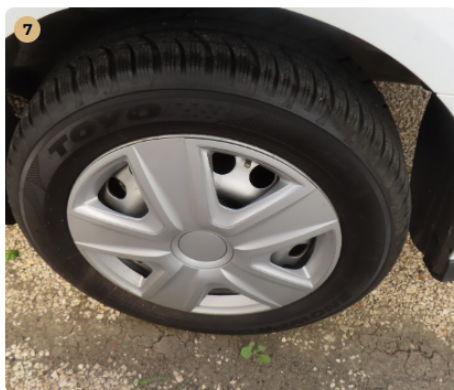
✓ **Gumiabroncsok**  
A gumi oldalfalán, szálszakadás jele (dudor) nem található.

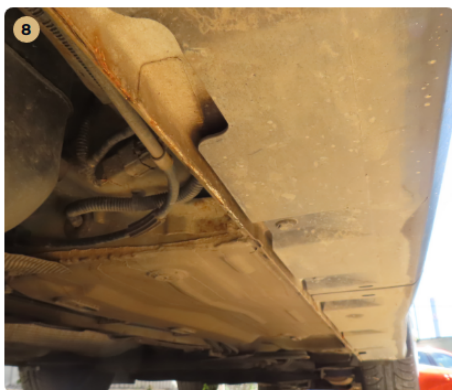
✓ **Utascella és gyűrődő zónák**  
A küszöbökön javításra utaló nyomok nem észlelhetők.

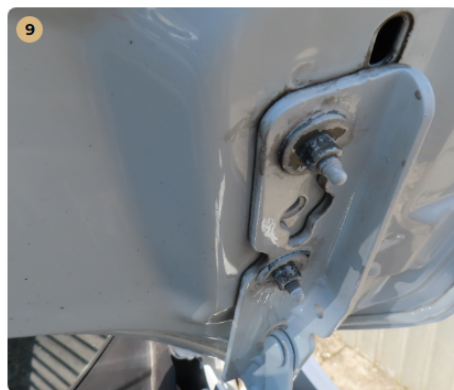
⚠ **Külső karosszéria elemek**  
Motorháztető volt leszerelve.

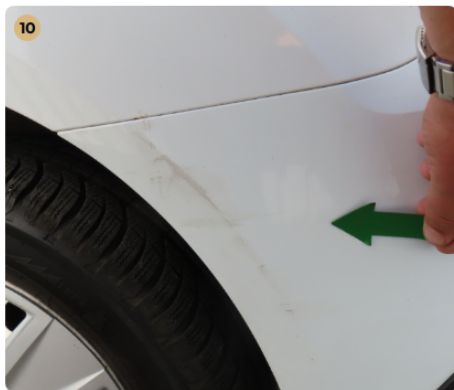
⚠ **Külső karosszéria elemek**  
Az autó használatából eredő apró kavicsfelverődések, hajsza karcok láthatóak.

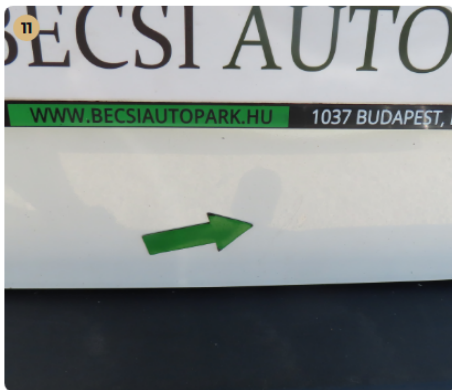
⚠ **Külső karosszéria elemek**  
Az autó használatából eredő apró kavicsfelverődések, hajsza karcok láthatóak.

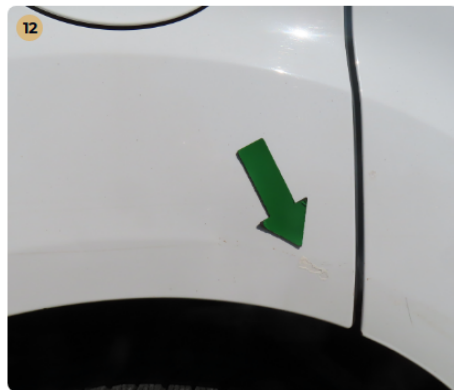
⚠ **Külső karosszéria elemek**  
Az autó használatából eredő apró kavicsfelverődések, hajsza karcok láthatóak.

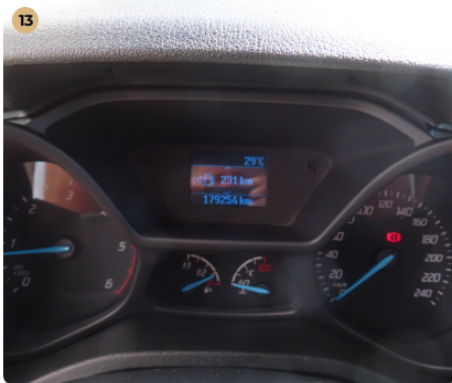
### Hibakód kiolvasása

Az autó beindítását követően kontrollámpa a műszerfalon nem világít.

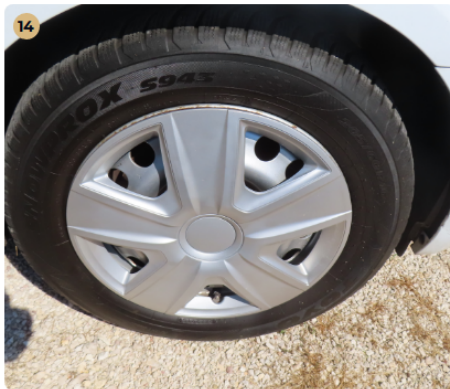
### Felnik

| <b>Felnik:</b> | Lásd megjegyzések. Disztárcsa nem gyári. Disztárcsa karcos. |

Disztárcsa nem gyári.
