## Ford Courier Tourneo Courier 1.0 Trend Start&Stop 74 kW

Alvázsám: **WFOLXXTACLJJ10077**

# 360 PONTOS ÁTVIZSGÁLÁS EREDMÉNYE

# ÁLLAPOTFELMÉRÉS ÖSSZEFOGLALÁSA

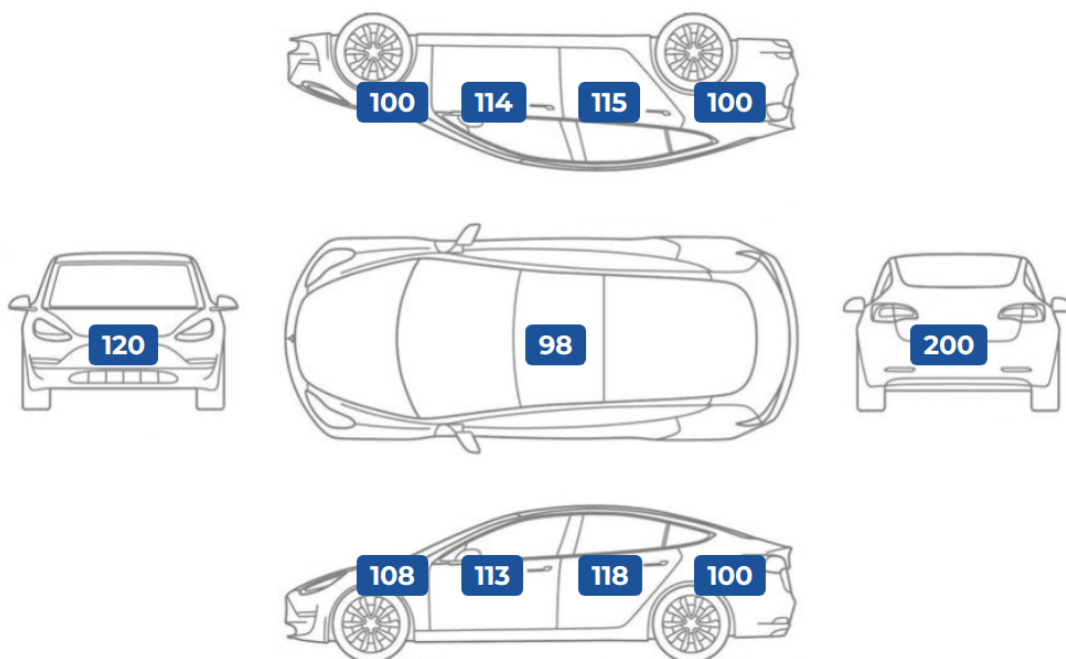
### Karosszéria festékvastagság (mikrométerben)

**Szakvélemény:** A gépjármű karosszériáján az elemek egy része gyári fényezésű, ám bizonyos elemeken újrafényezés nyomai találhatók. A festékvastagság minimális eltérése a gyári értéktől arra utal, hogy a fényezési hibákat gittelés nélkül javították, azaz elemsérülés vélhetően nem történt, és csak karcot, vagy apró fénysérülést javítottak az autón. A fényezett elemek esetében szabad szemmel nem látható az eltérés, szakszerű javítás történt. A műanyag karosszéria elemeken repedés, javítás nyomai nem láthatók. Nem található fóliázás az autón. A mérési eredmények értelmezéséhez fontos tudni, hogy 150 mikronig a festékvastagság általában eredeti fényezésre utal, de bizonyos típusoknál a magasabb, de egységes értékek is ebbe a kategóriába tartoznak.

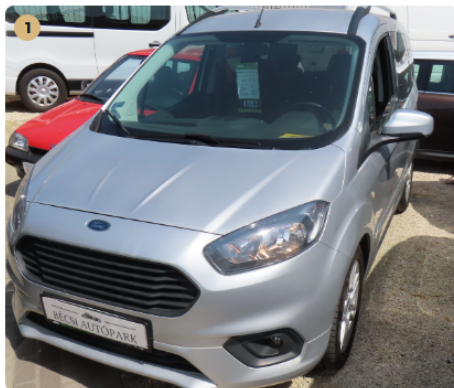
**1 Szélvédők, üvegek**  
Első szélvédőn apró kavics sérülések vannak.

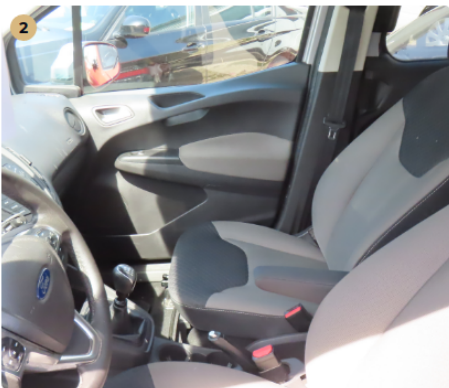
**2 Kárpitozás és belső burkolatok**  
A bőr/alcantara kifogástalan állapotú.

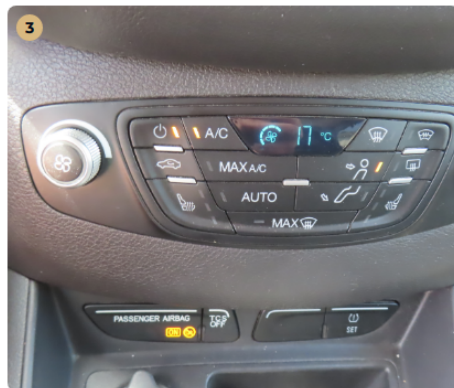
**3 Elektromos berendezések**  
Gombvilágítások megfelelően működnek.

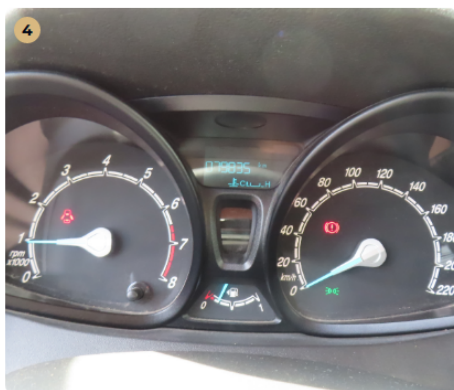
**4 Hibakód kiolvasása**  
Számítógépes kiolvasás során nem találtam hibát.

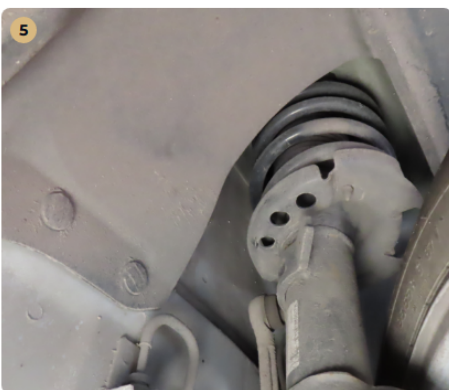
**5 Futómű**  
A lengéscsillapítón olajfolyás nem észlelhető.

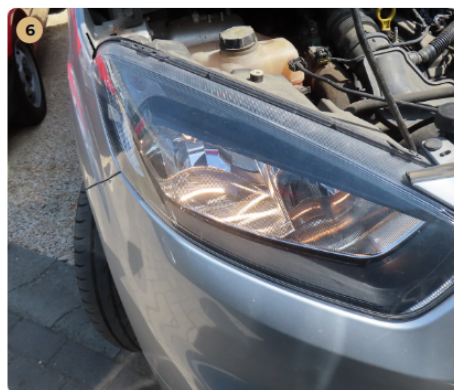
**6 Világítás**  
Az első fényszórók nincsenek bemattulva.

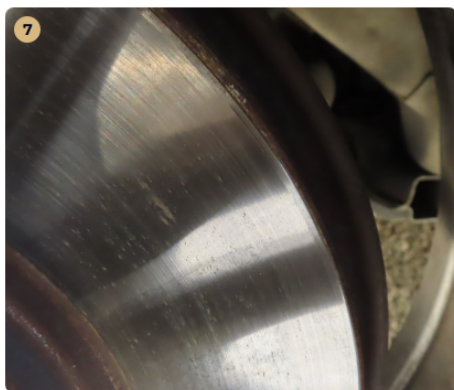
**7 Fékrendszer**  
A féktárcsa megfelelő állapotban van.

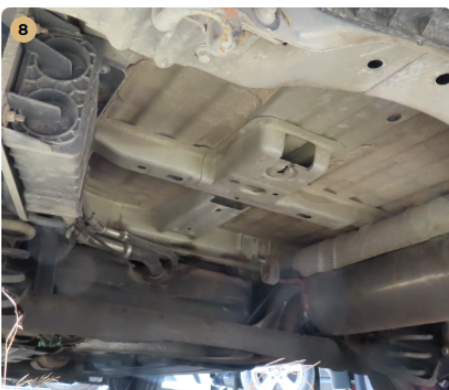
**8 Utascella és gyűrődő zónák**  
A padlólemez burkolatán javításra utaló nyomok nem láthatók.

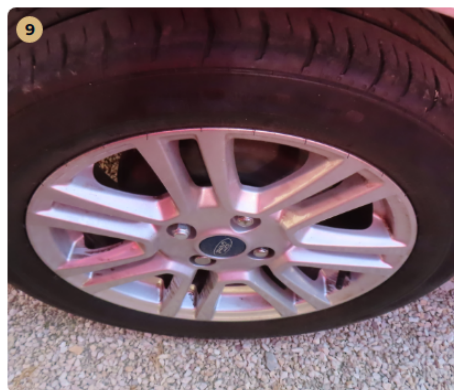
**Szakvélemény:** A gumiabroncsok elhasznált, de még nem csereérett állapotúak.

**9 Gumiabroncsok**  
Gumiabroncsok régiek, de még egy szezonra használhatók.

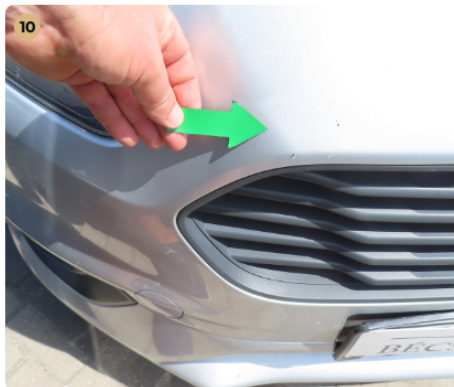
| Külső karosszéria elemek: | A piaci átlagnak megfelelő állapotban van.. A látható karcok polírozással korigálhatóak. Karosszéria elem védő fólia az autón nem található. A karosszéria elemek közötti hézagok megfelelőek. A festékmérés során eltérő értékeket találtam. | 10 - 11 |

**10 Külső karosszéria elemek**  
Az autó használatából eredő apró kavicsfelverődések, hajsza karcok láthatóak. Kavics sérülés a motorháztetőn.

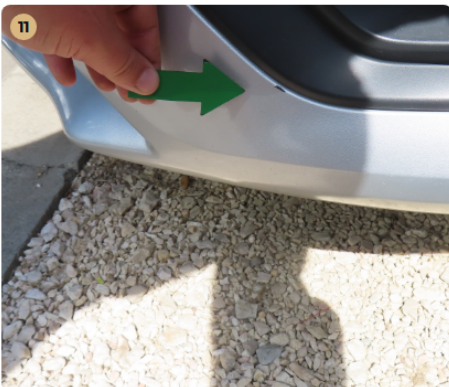
**11 Külső karosszéria elemek**  
Első vészfékítő kavics sérült.

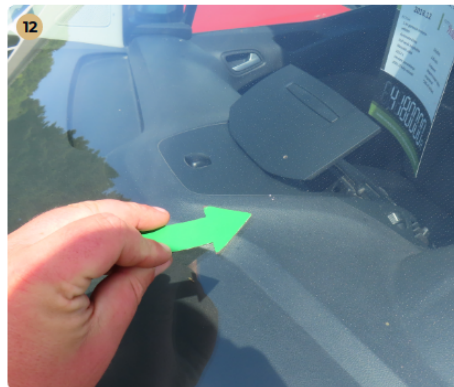
**12 Szélvédők, üvegek**  
Apró kavics sérülések a szélvédőn.

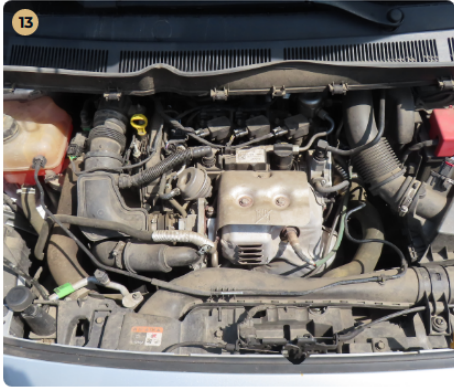
✓ **Motor**  
Motortérben olajfolyás nem látható.

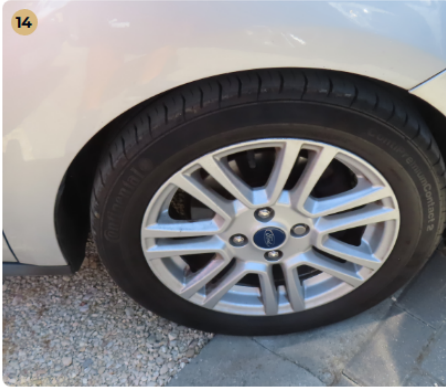
✓ **Felnik**  
Könnyűfém felni nem karcos.
