## Ford S-Max S-Max 2.0 TDCi Titanium-S Powershift 120 kW

Alvázsám: WF0SXXGBWSDA56072

### MÉRÉSI EREDMÉNYEK Karosszéria festékvastagság (mikrométerben)

# 360 PONTOS ÁTVIZSGÁLÁS EREDMÉNYE

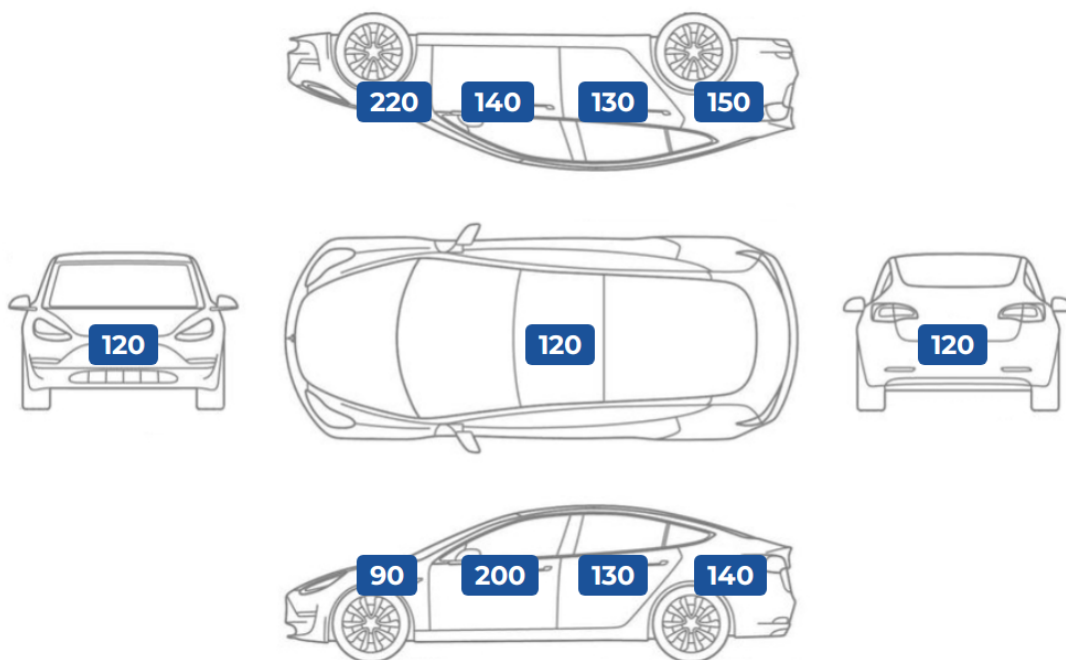
**Szakvélemény:** A festékvastagság mérés során az elemek jelentős részénél gyári értékeket, de néhány elem esetén azoknál magasabb értékeket mértem. A festékvastagság minimális eltérése a gyári értéktől arra utal, hogy a fényezési hibákat gittelés nélkül javították, azazelemsérülés vélhetően nem történt, és csak karcot, vagy apró fénysérülést javítottak az autón. A fényezett elemek esetében szabad szemmel nem látható az eltérés, szakszerű javítás történt. A műanyag karosszéria elemeken repedés, javítás nyomai nem láthatók. Nem található fóliázás az autón. A mérési eredmények értelmezéséhez fontos tudni, hogy 150 mikronig a festékvastagság általában eredeti fényezésre utal, de bizonyos típusoknál a magasabb, de egységes értékek is ebbe a kategóriába tartoznak.

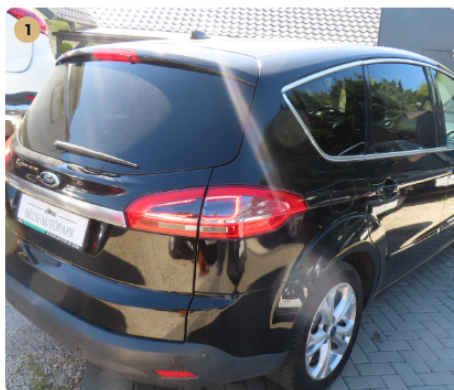
- ✓ **Külső karosszéria elemek**  
A karosszéria elemek közötti hézagok megfelelőek.

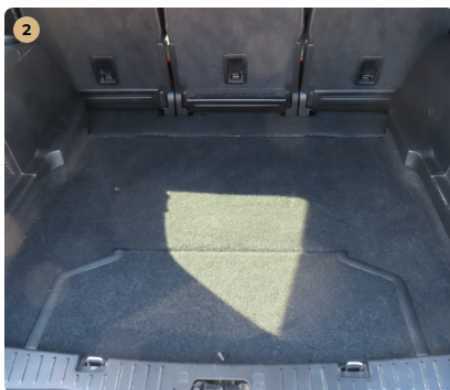
- ✓ **Kárpitozás és belső burkolatok**  
Csomagtartó normál állapotú.

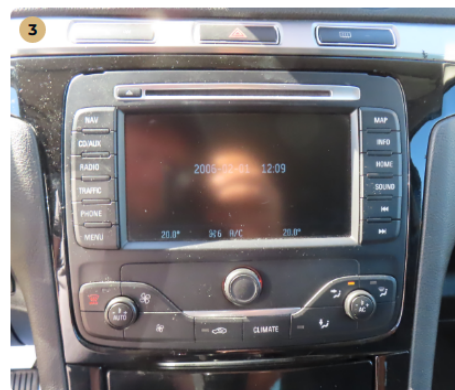
- ⚠ **Elektromos berendezések**  
Rádió kódot kér.

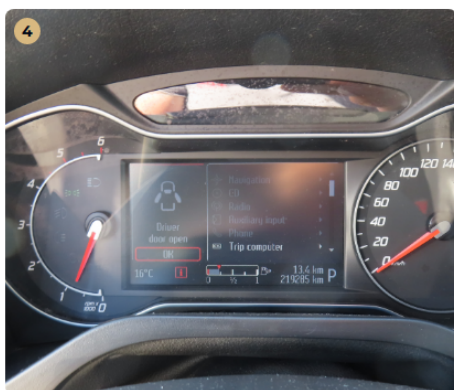
- ✓ **Hibakód kiolvasása**  
Az autó beindítását követően kontrollámpa a műszerfalán nem világít.

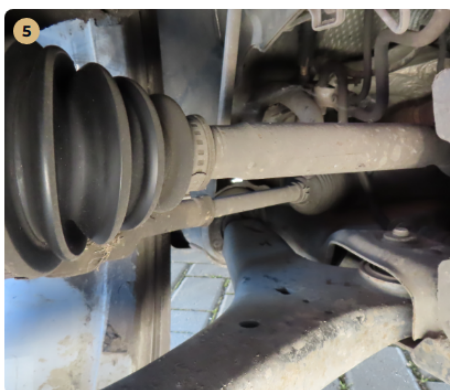
- ✓ **Futómű**  
A féltengelyen zsíros / olajos kicsapódás nem látható.

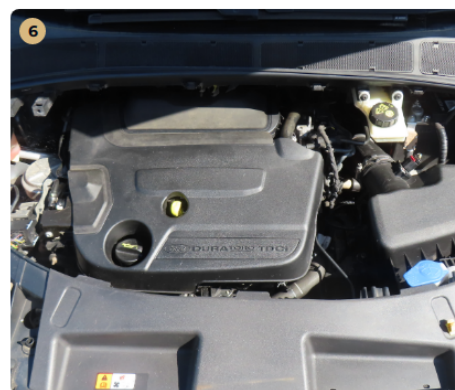
- ✓ **Motor**  
Motortérben olajfolyás nem látható.

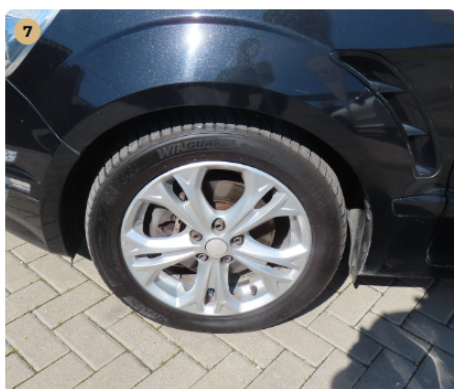
- ✓ **Gumiabroncsok**  
A gumiabroncsok odalfala nem repedezett.

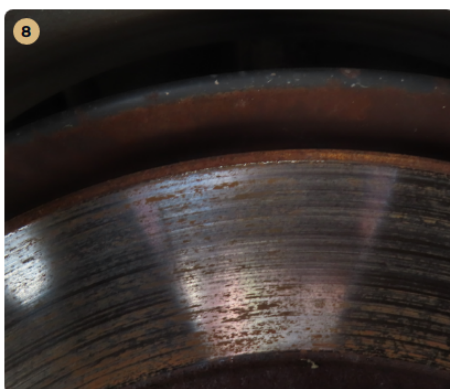
- ✓ **Féktrendszer**  
Féktárcsán állásból adódóan felületi korrózió látható, ami rövid használat után lekopik.

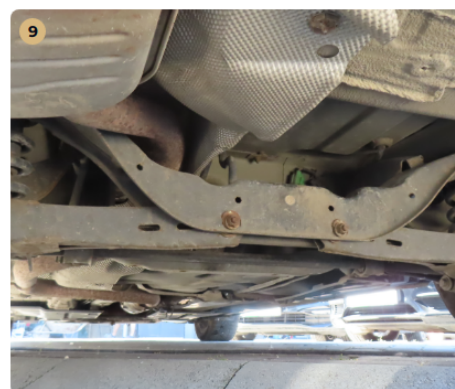
- ✓ **Utascella és gyűrődő zónák**  
A padlólemez burkolatán javításra utaló nyomok láthatók.

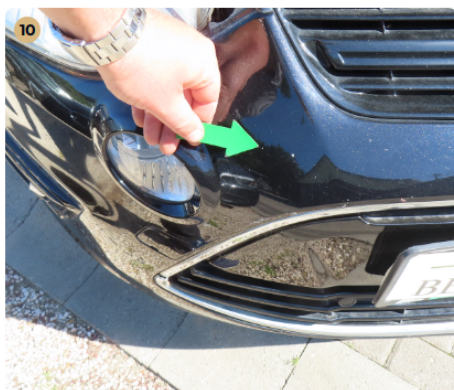
- ⚠ **Külső karosszéria elemek**  
Az autó használatából eredő apró kavicsfelverődések, hajszál karcok láthatóak.

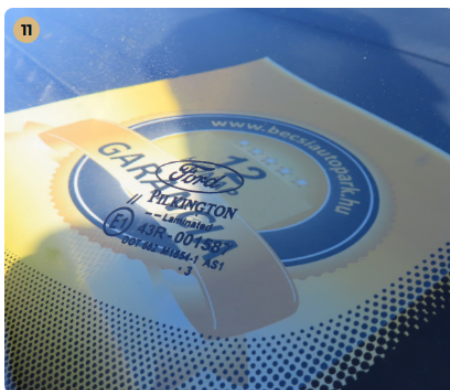
| Szélvédők, üvegek: | Lásd megjegyzések. Az oldalsó üvegek gyáriak. A hátsó szélvédő gyári. Az első szélvédőn látható sérülés van. | 11 |

- ⚠ **Szélvédők, üvegek**  
Az első szélvédőn látható sérülés van.

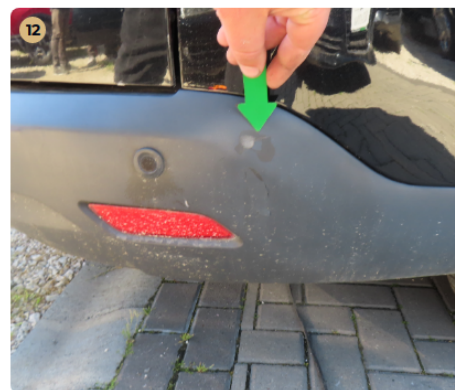
- ⚠ **Külső karosszéria elemek**  
Az autó használatából eredő apró kavicsfelverődések, hajszál karcok láthatóak.

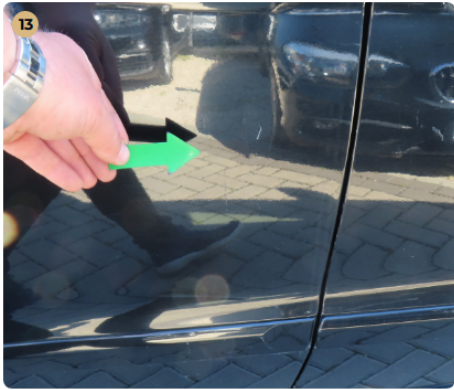
**Külső karosszéria elemek**  
Az autó használatából eredő apró kavicsfelverődések, hajsza karcok láthatóak.

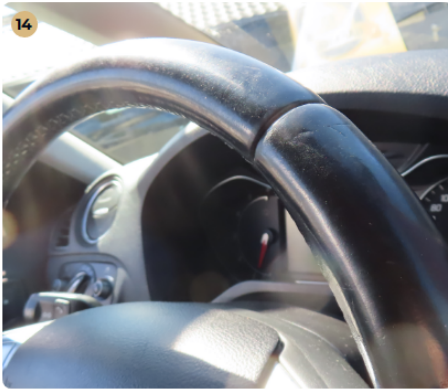
**Kárpitozás és belső burkolatok**  
A kormánykerék kopott.

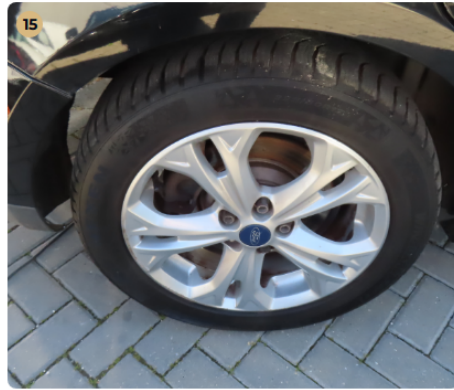
**Felnik**  
Könnyűfém felnin patkázás nyomai nem láthatóak.
