## Honda CR-V CR-V 1.5 Lifestyle AWD CVT 142 kW

**Évjárat**  
2019.  
05.**Teljesítmény**  
142 kW  
(193LE)**Kilométeróra állás**  
89 131 km**Üzemanyag**  
Benzin**Sebességváltó**  
Fokozatmentes  
automat...Alvázsám: **JHMRW2860KX210431**

# 360 PONTOS ÁTVIZSGÁLÁS EREDMÉNYE

# ÁLLAPOTFELMÉRÉS ÖSSZEFOGLALÁSA

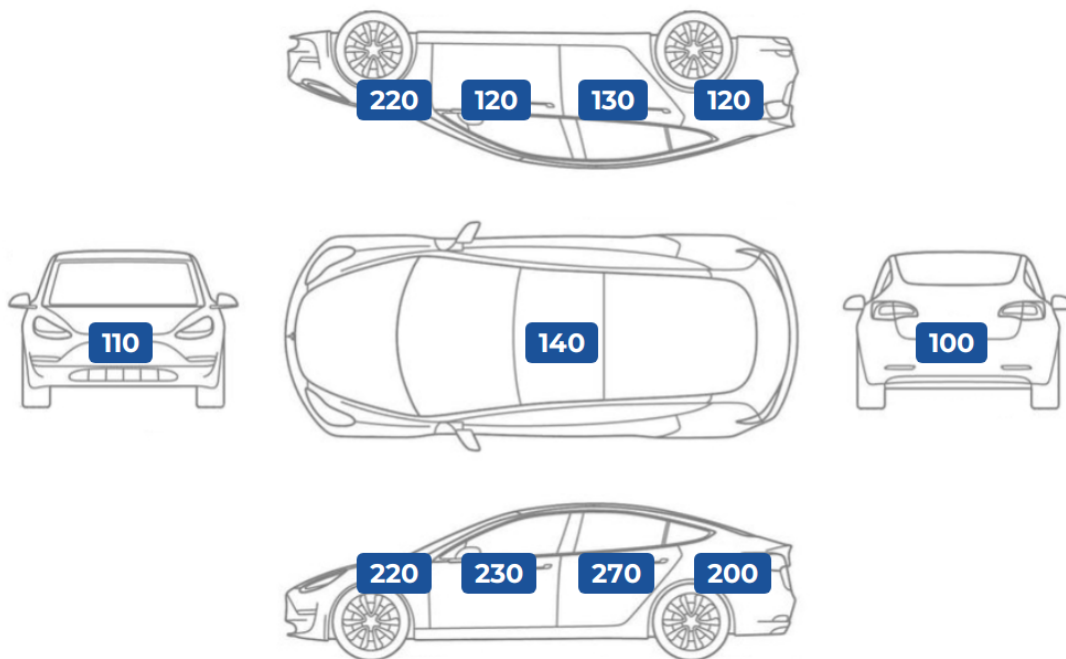
**Szakvélemény:** Az autó karosszériaelemeinek festékvastagság-értékei néhány kivételtől eltekintve a gyári kategóriába esnek. A festékvastagság minimális eltérése a gyári értéktől arra utal, hogy a fényezési hibákat gittelés nélkül javították, azaz elemsérülés vélhetően nem történt, és csak karcot, vagy apró fénysérülést javítottak az autón. A fényezett elemek esetében szabad szemmel nem látható az eltérés, szakszerű javítás történt. A műanyag karosszéria elemeken repedés, javítás nyomai nem láthatók. Nem található fóliázás az autón. A jármű bal oldala korábban sérült volt de ezt szakszerűen javították. Bal oldali ajtók csavarjain megbontás jelei láthatók. A mérési eredmények értelmezéséhez fontos tudni, hogy 150 mikronig a festékvastagság általában eredeti fényezésre utal, de bizonyos típusoknál a magasabb, de egységes értékek is ebbe a kategóriába tartoznak.

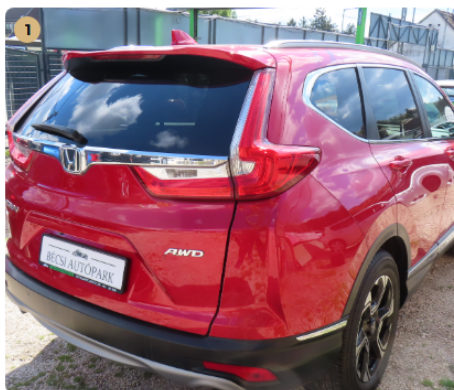
- ✓ **Külső karosszéria elemek**  
A karosszéria elemek közötti hézagok megfelelőek.

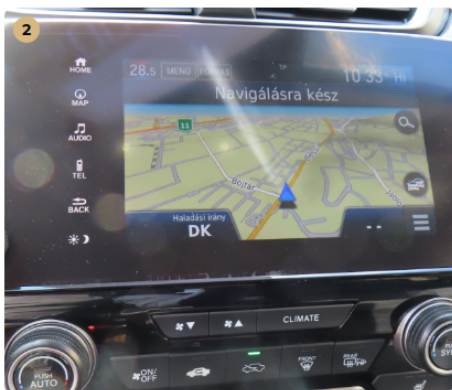
- ✓ **Elektromos berendezések**  
Műszerfalfények megfelelően működnek.

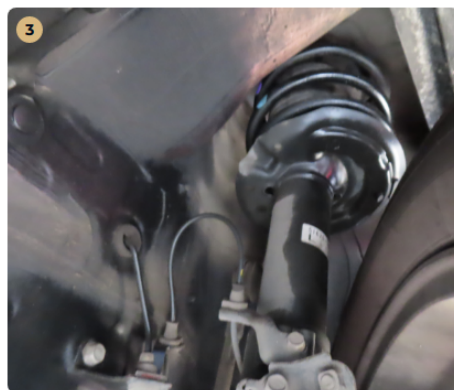
- ✓ **Futómű**  
A féltengelyen zsíros / olajos kicsapódás nem látható.

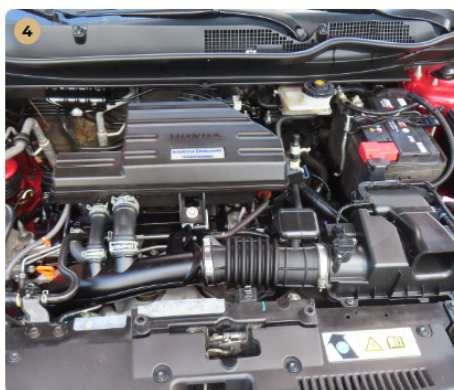
- ✓ **Motor**  
Motortérben olajfolyás nem látható.

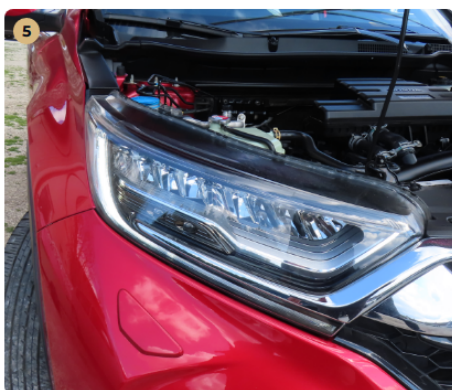
- ✓ **Világítás**  
Az első fényszórók nincsenek bemattulva.

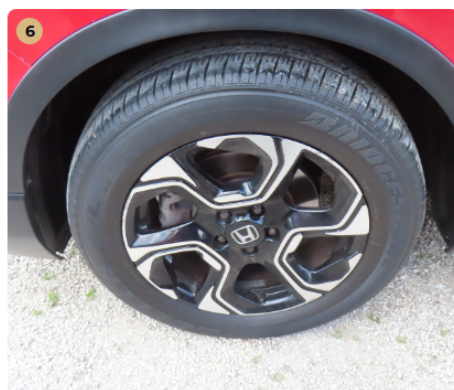
- ✓ **Gumiabroncsok**  
A gumiabroncsok odalfala nem repedezett.

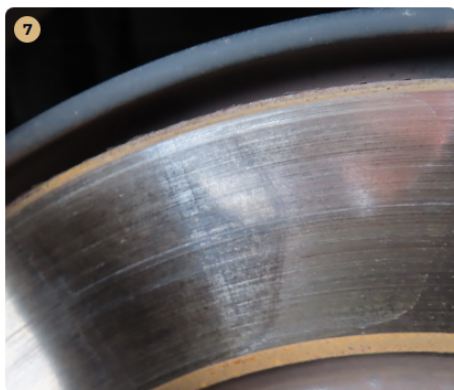
- ✓ **Féktrendszer**  
A féktárcsa megfelelő állapotban van.

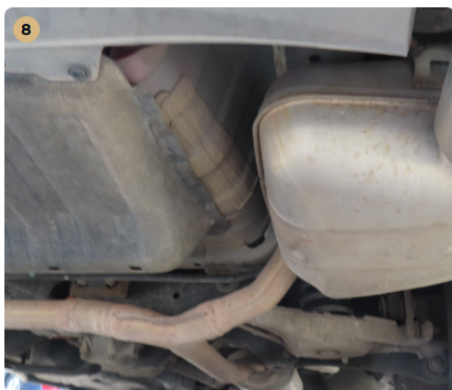
- ✓ **Motor**  
A kipufogórendszer és a dobok állapota megfelelő.

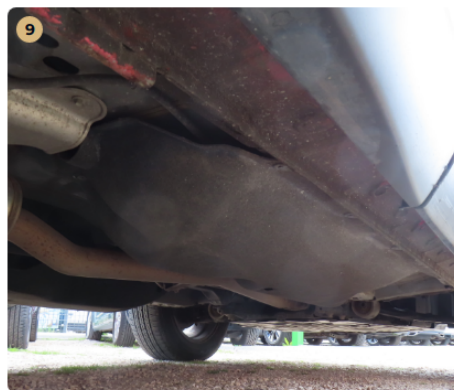
- ✓ **Utascella és gyűrődő zónák**  
A küszöbökön javításra utaló nyomok nem észlelhetők.

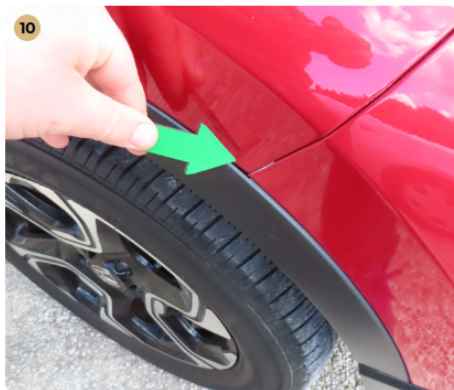
- ⚠ **Külső karosszéria elemek**  
Az autó használatából eredő apró kavicsfelverődések, hajsza karcok láthatóak.

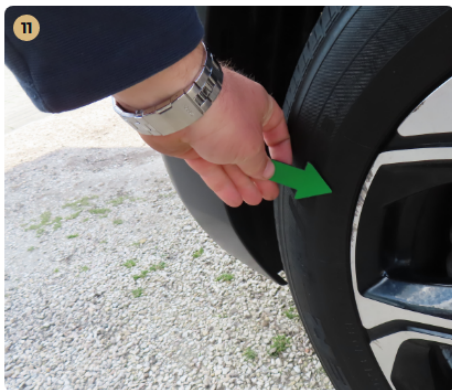
| <b>Felnik:</b> | Futásának megfelelő állapotban van.. Könnyűfém felni gyári. Könnyűfém felnin patkázás nyomai láthatóak. | 11 |

- ✓ **Felnik**  
Könnyűfém felnin patkázás nyomai láthatóak.

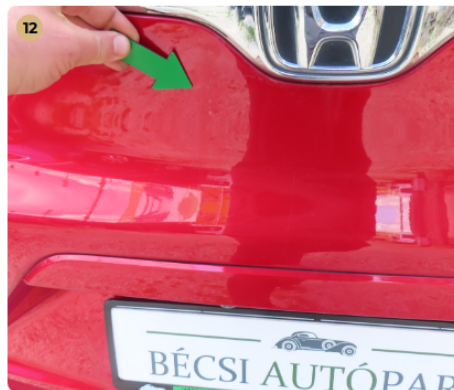
- ⚠ **Külső karosszéria elemek**  
Az autó használatából eredő apró kavicsfelverődések, hajsza karcok láthatóak. Csomagtér ajtón apró fénysérülések.

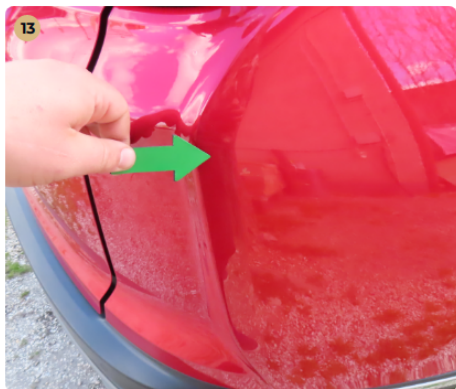
⚠ **Külső karosszéria elemek**  
Az autó használatából eredő apró kavicsfelverődések, hajsza karcok láthatóak.

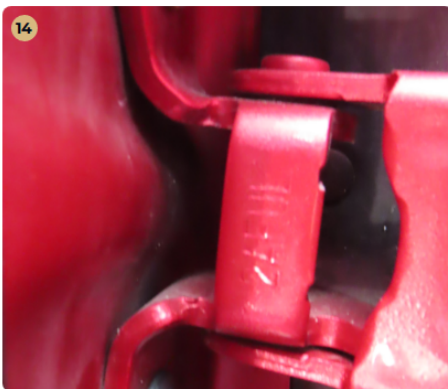
⚠ **Külső karosszéria elemek**  
Bal oldali ajtók csavarjain megbontás jelei láthatók.

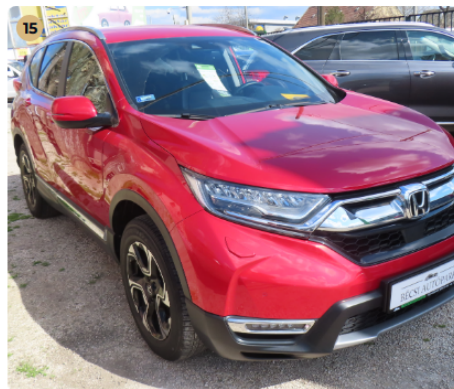
✓ **Szélvédők, üvegek**  
Az első szélvédőn látható sérülés nincs.

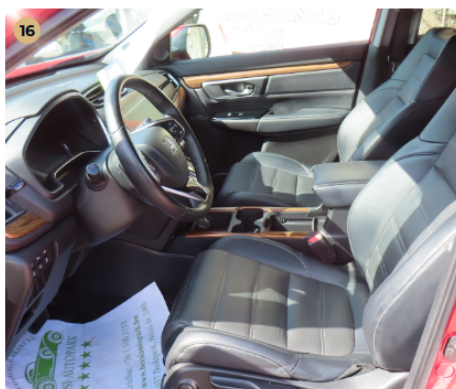
✓ **Kárpitozás és belső burkolatok**  
A bőr/alcantara kifogástalan állapotú.

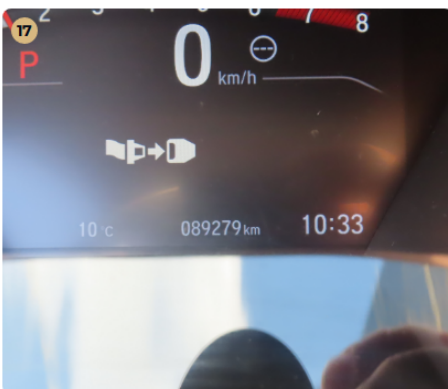
✓ **Hibakód kiolvasása**  
Számítógépes kiolvasás során nem találtam hibát.
