## Hyundai i30 i30 1.5 T-GDi Prime MHEV DCT 118 kW

Évjárat  
2021. 11.

Kilométeróra állás  
70 275 km

# ÁLLAPOTFELMÉRÉS ÖSSZEFOGLALÁSA

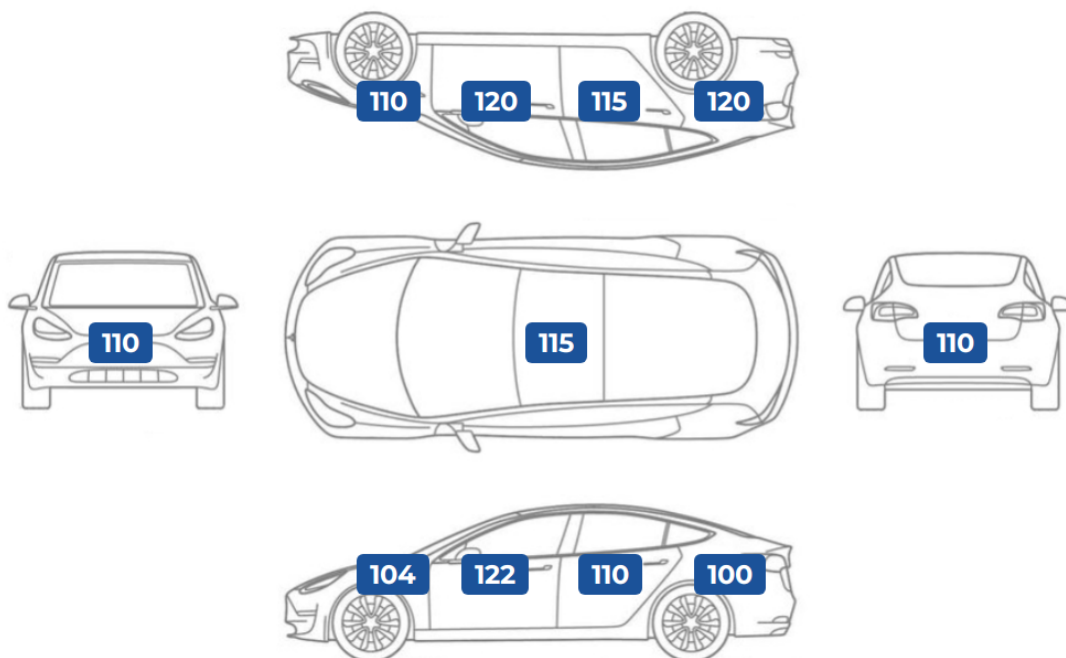
**Szakvélemény:** Az autó karosszériaelemeinek festékvastagság-értékei a gyári kategóriába esnek. A műanyag karosszéria elemeken repedés, javítás nyomai nem láthatók. Nem található fóliázás az autón. A mérési eredmények értelmezéséhez fontos tudni, hogy 150 mikronig a festékvastagság általában eredeti fényezésre utal, de bizonyos típusoknál a magasabb, de egységes értékek is ebbe a kategóriába tartoznak.

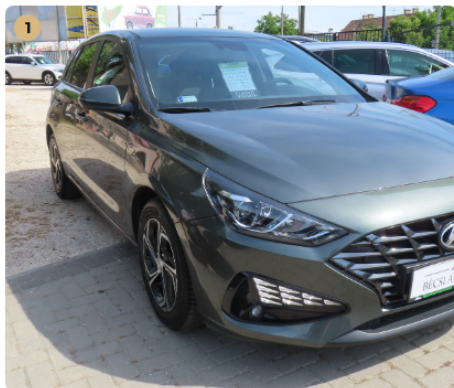
✓ **Szélvédők, üvegek**  
Az első szélvédőn látható sérülés nincs.

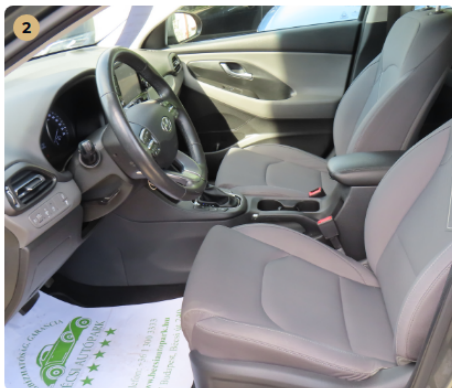
✓ **Kárpitozás és belső burkolatok**  
A bőr/alcantara kifogástalan állapotú.

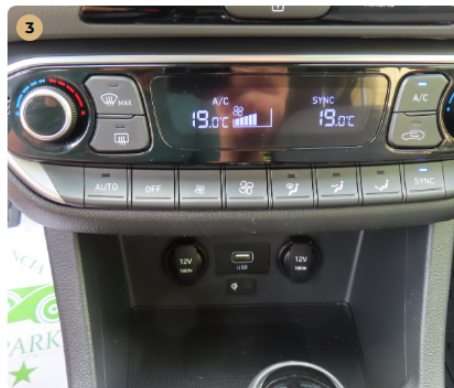
✓ **Elektromos berendezések**  
Gombvilágítások megfelelően működnek.

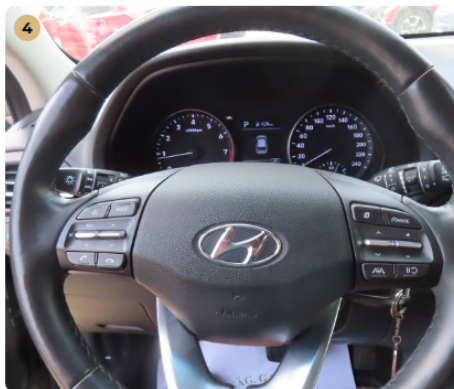
✓ **Kárpitozás és belső burkolatok**  
A kormánykerék gyári állapotú.

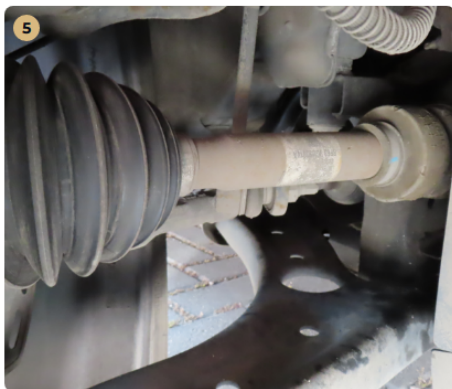
✓ **Futómű**  
A féltengelyen zsíros / olajos kicsapódás nem látható.

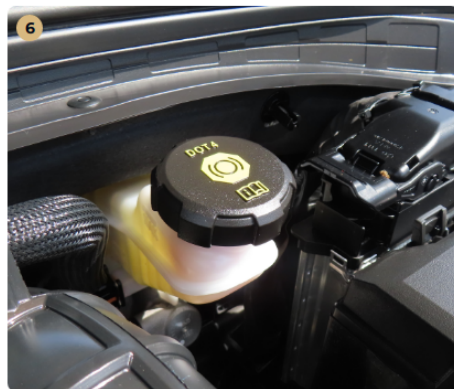
✓ **Fékrendszer**  
A fékfolyadék színe megfelelő.

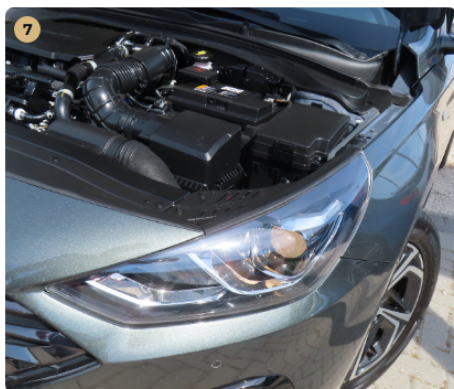
✓ **Világítás**  
Az első fényszórók nincsenek bemattulva.

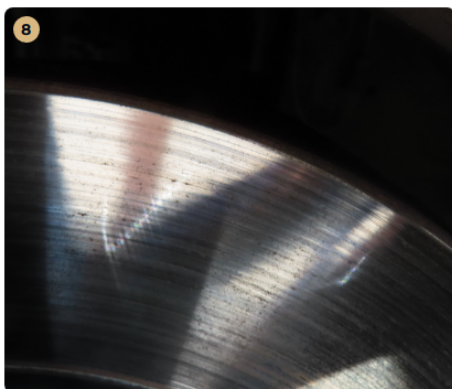
| Fékkrendszer: | Lásd megjegyzések. A féktárcsán kezdődő vállasodás található. A fékfolyadék színe megfelelő. A próbaút során a fékerőt megfelelően éreztem. A fékolaj szintje megfelelő. | 6 - 8 |

✓ **Fékrendszer**  
A féktárcsa megfelelő állapotban van. Első féktárcsák minimálisan vállasak.

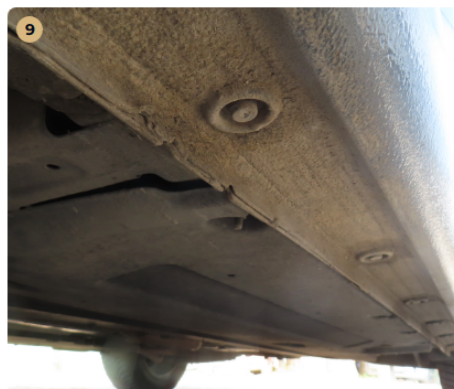
✓ **Utascella és gyűrődő zónák**  
A küszöbökön javításra utaló nyomok nem észlelhetők.

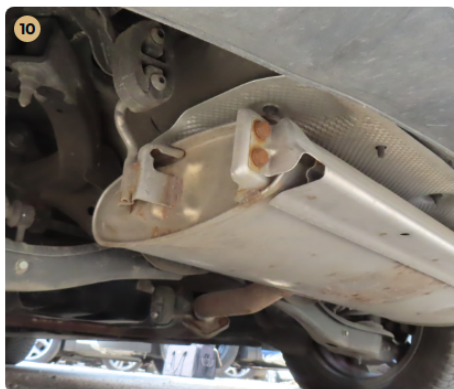
✓ **Motor**  
A kipufogórendszer és a dobok állapota megfelelő.

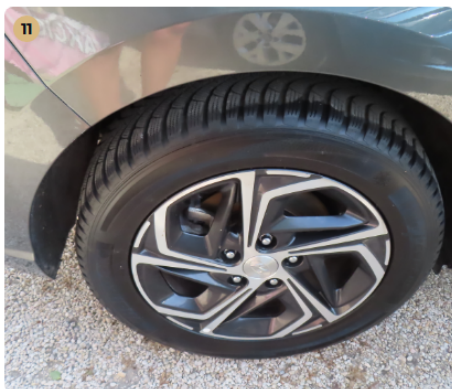
✓ **Felnik**  
Disztárcsa gyári.

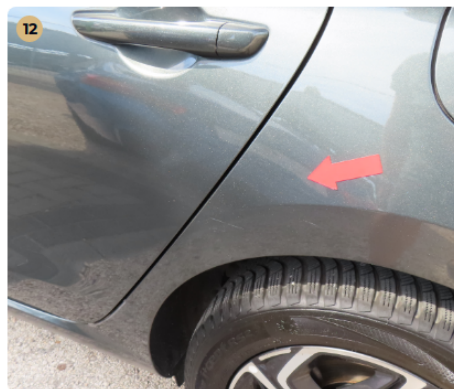
⚠ **Külső karosszéria elemek**  
Az autó használatából eredő apró kavicsfelverődések, hajszál karcok láthatóak. Bal hátsó sárvédőn ajtó rányitás.

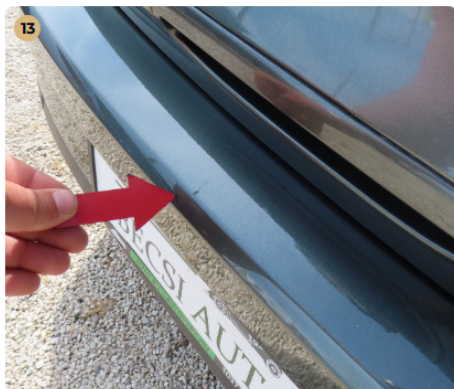
**! Külső karosszéria elemek**  
Az autó használatából eredő apró kavicsfelverődések, hajsza karcok láthatóak. Hátsó lökhárítón kicsi fénysérülés.

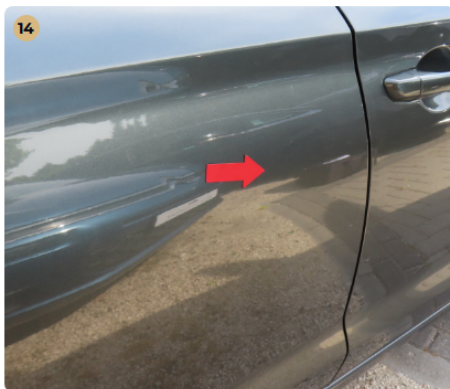
**! Külső karosszéria elemek**  
Az autó használatából eredő apró kavicsfelverődések, hajsza karcok láthatóak. Jobb hátsó ajtón apró horpadás van.

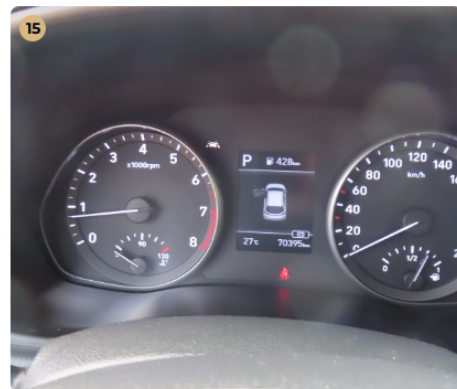
**✓ Hibakód kiolvasása**  
Számítógépes kiolvasás során nem találtam hibát.
