## Hyundai i40 i40 1.6 GDI Premium 99 kW

# 360 PONTOS ÁTVIZSGÁLÁS EREDMÉNYE

# ÁLLAPOTFELMÉRÉS ÖSSZEFOGLALÁSA

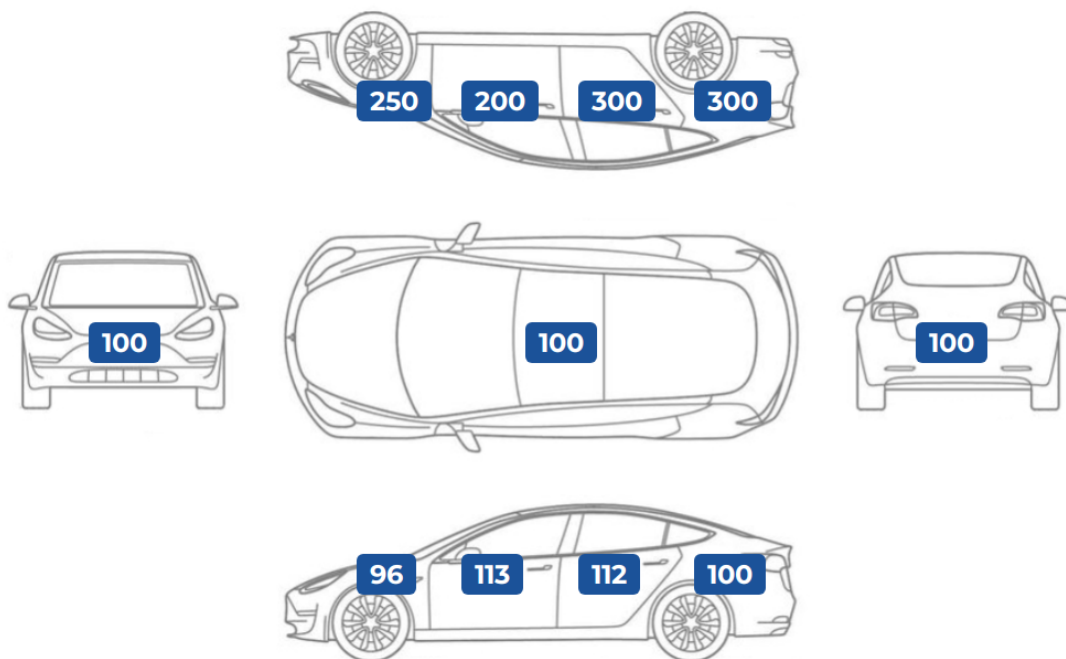
### Karosszéria festékvastagság (mikrométerben)

**Szakvélemény:** Az autón újrafényezett elemek találhatók. A festékvastagság minimális eltérése a gyári értéktől arra utal, hogy a fényezési hibákat gittelés nélkül javították, azaz elemsérülés vélhetően nem történt, és csak karcot, vagy apró fénysérülést javítottak az autón. A fényezett karosszéria elem felülete szép egyenletes, nem látható rajta festék megfolyás. A műanyag karosszéria elemeken repedés, javítás nyomai nem láthatók. Nem található fóliázás az autón. A jármű jobb oldala korábban sérült volt, ezeket az elemeket szakszerűen javították. Jobb hátsó ajtó színe kicsit eltér színben. A mérési eredmények értelmezéséhez fontos tudni, hogy 150 mikronig a festékvastagság általában eredeti fényezésre utal, de bizonyos típusoknál a magasabb, de egységes értékek is ebbe a kategóriába tartoznak.

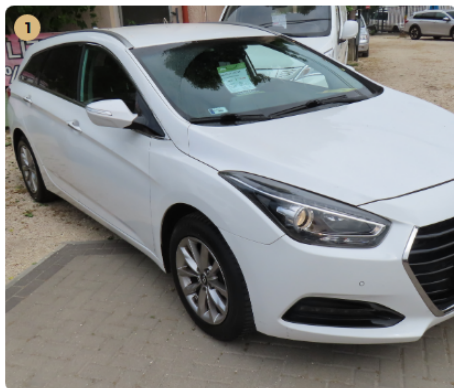
| Szélvédők, üvegek: | Lásd megjegyzések. Az első szélvédő cserélve volt. Az első szélvédő nem gyári. Az oldalsó üvegek gyáriak. A hátsó szélvédő gyári. | 1 |

✓ **Szélvédők, üvegek**  
Első szélvédő már cserélve volt.

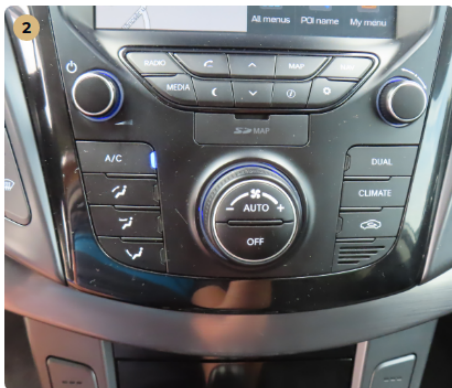
✓ **Elektromos berendezések**  
Műszeralfények megfelelően működnek.

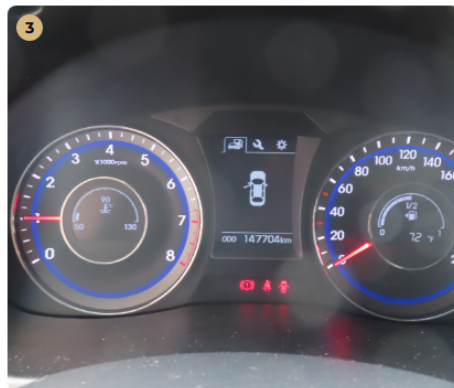
✓ **Hibakód kiolvasása**  
Számítógépes kiolvasás során nem találtam hibát.

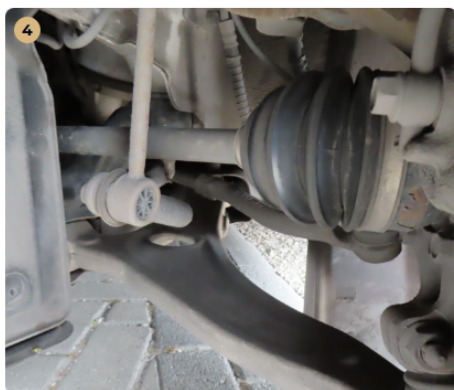
✓ **Futómű**  
A gumiharangokon szakadás, repedés nem látható.

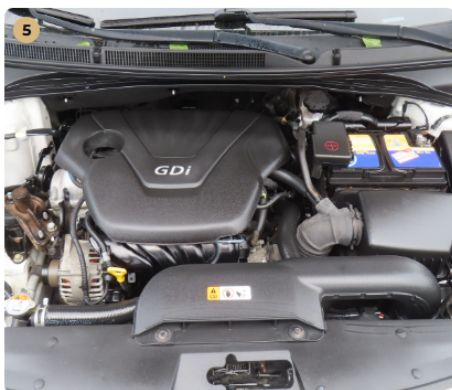
✓ **Motor**  
Motortérben olajfolyás nem látható.

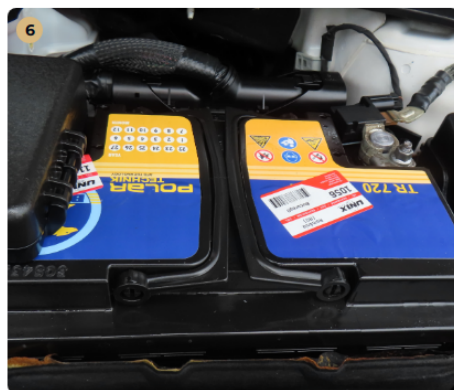
✓ **Elektromos berendezések**  
Akkumulátor nem gyári, már cserélt.

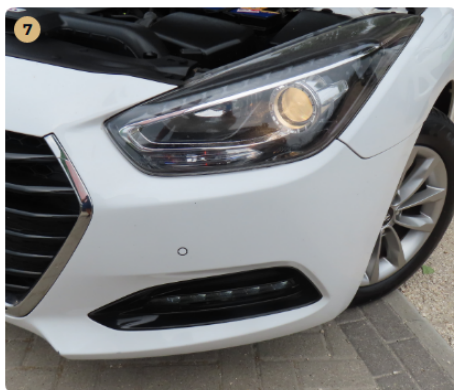
✓ **Világítás**  
Az első fényszórók nincsenek bemattulva.

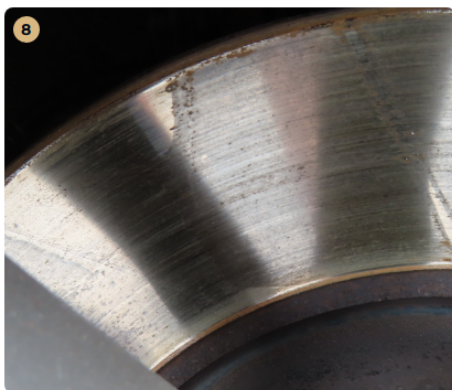
✓ **Fékkrendszer**  
A féktárcsa megfelelő állapotban van.

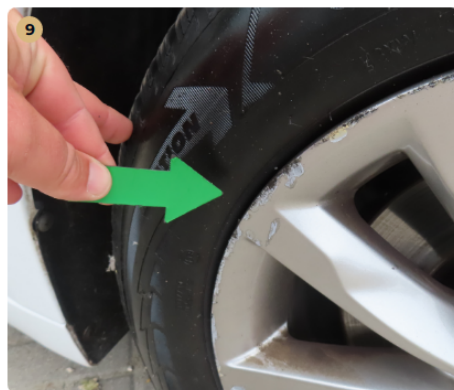
| Felnik: | Korának megfelelő állapotban van.. Könnyűfém felni gyári. Könnyűfém felnin patkázás nyomai láthatóak. | 9 |

⚠ **Felnik**  
Könnyűfém felnin patkázás nyomai láthatóak.

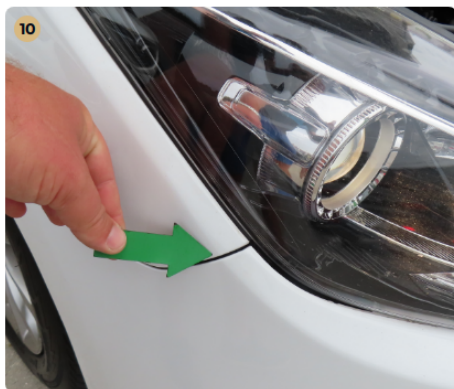
⚠ **Külső karosszéria elemek**  
Első vészháritó picit eláll

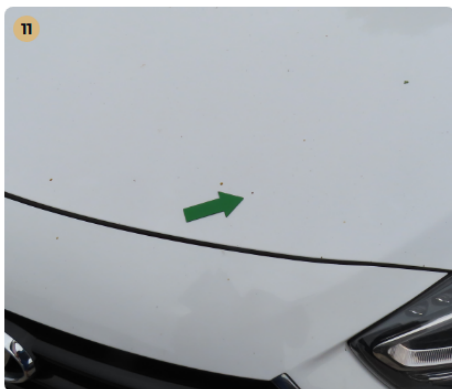
⚠ **Külső karosszéria elemek**  
Az autó használatából eredő apró kavicsfelverődések, hajszál karcok láthatóak. Motorháztetőn és a tető első részén kavics sérülések láthatók.

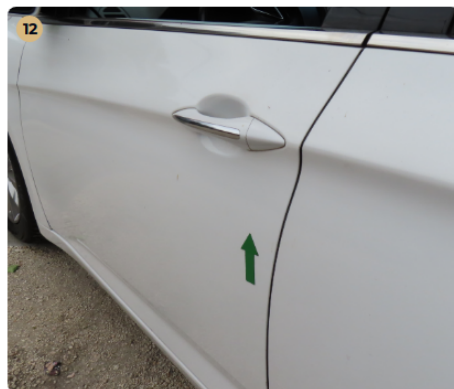
⚠ **Külső karosszéria elemek**  
Az autó használatából eredő apró kavicsfelverődések, hajszál karcok láthatóak. Apró horpadás a bal első ajtón.

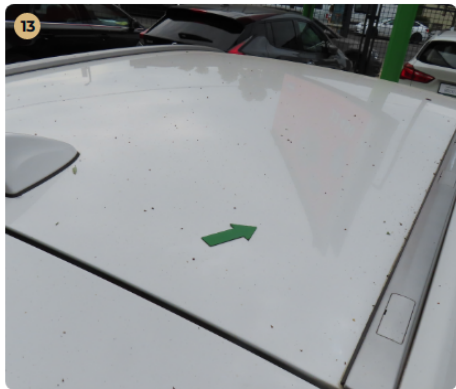
**Külső karosszéria elemek**  
Az autó használatából eredő apró kavicsfelverődések, hajsza karcok láthatóak. Tetőn 1-2 horpadás.

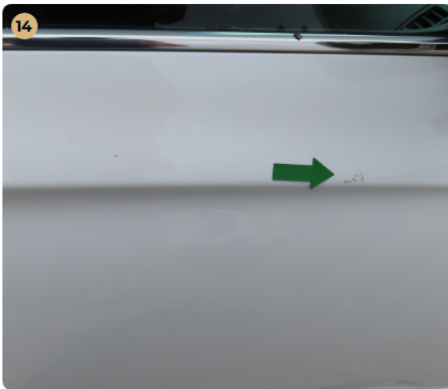
**Külső karosszéria elemek**  
Az autó használatából eredő apró kavicsfelverődések, hajsza karcok láthatóak. Jobb első ajtón fénysérülés van.

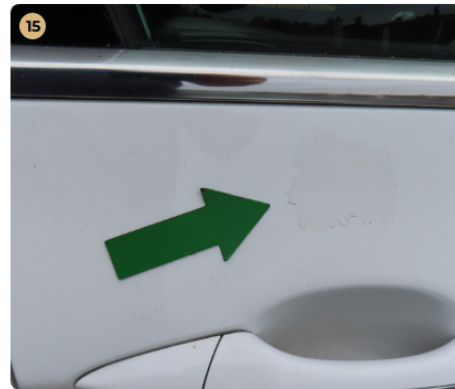
**Külső karosszéria elemek**  
Az autó használatából eredő apró kavicsfelverődések, hajsza karcok láthatóak.

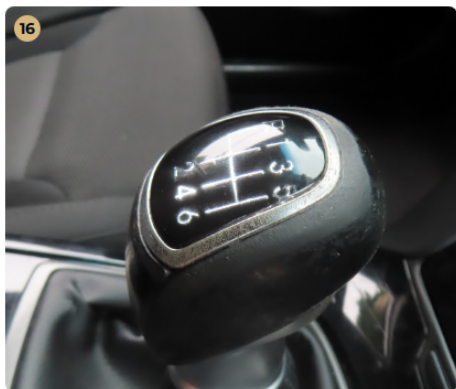
**Kárpitozás és belső burkolatok**  
A váltó gomb kopott.

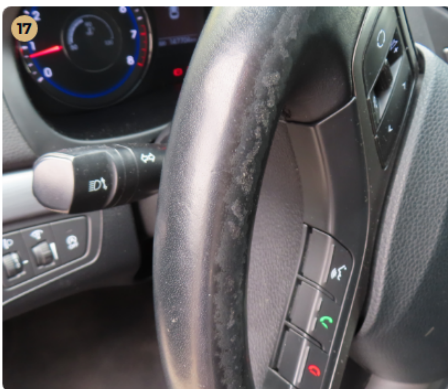
**Kárpitozás és belső burkolatok**  
A kormánykerék kopott.

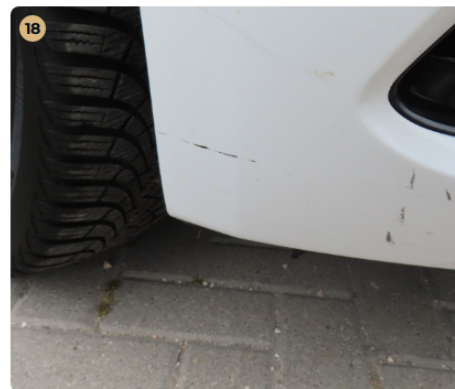
**Külső karosszéria elemek**  
Az autó használatából eredő apró kavicsfelverődések, hajsza karcok láthatóak. Első vészárító horzsolt.

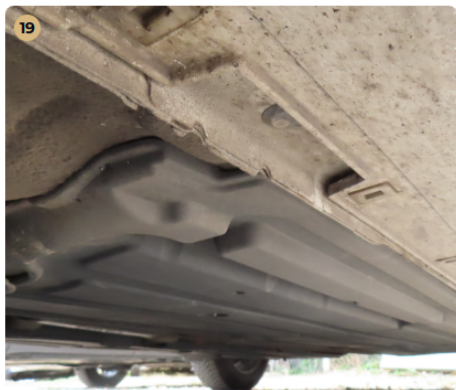
**Utascella és gyűrődő zónák**  
A küszöbökön javításra utaló nyomok nem észlelhetők.
