## Kia Xceed Xceed 1.6 T-GDI Platinum 150 kW

## MÉRÉSI EREDMÉNYEK

# 360 PONTOS ÁTVIZSGÁLÁS EREDMÉNYE

# ÁLLAPOTFELMÉRÉS ÖSSZEFOGLALÁSA

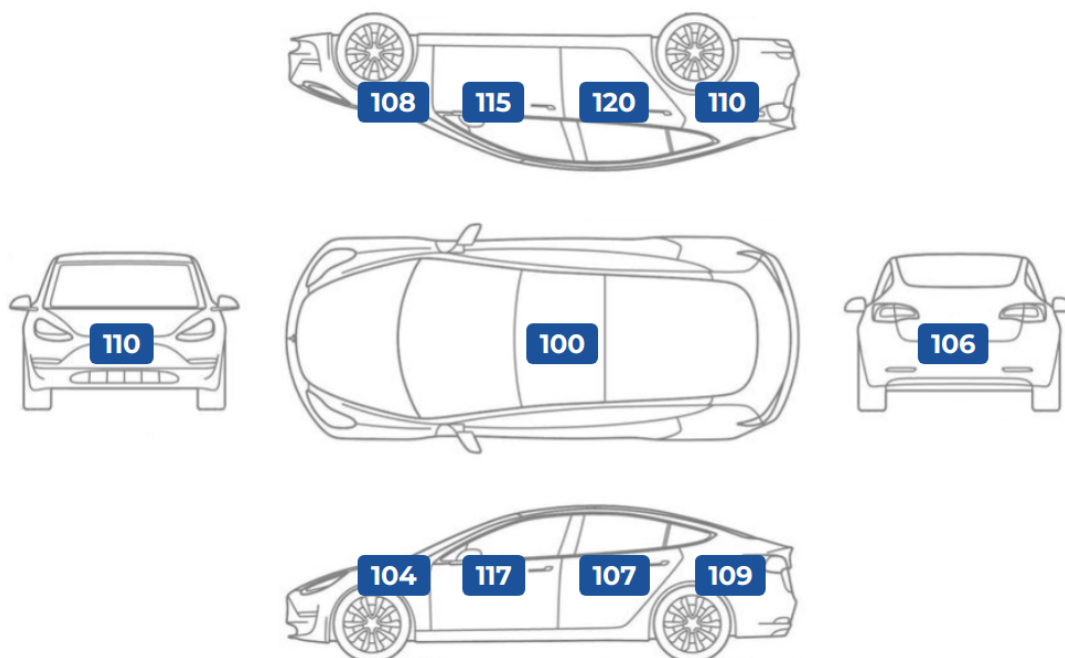
### Karosszéria festékvastagság (mikrométerben)

**Szakvélemény:** A gépjármű karosszériáján külső beavatkozás / újrafényezés nyomai nem láthatók. A műanyag karosszéria elemeken a hézagok megfelelők (gyáriak vagy szakszerűen javítottak). Nem található fóliázás az autón. A mérési eredmények értelmezéséhez fontos tudni, hogy 150 mikronig a festékvastagság általában eredeti fényezésre utal, de bizonyos típusoknál a magasabb, de egységes értékek is ebbe a kategóriába tartoznak.

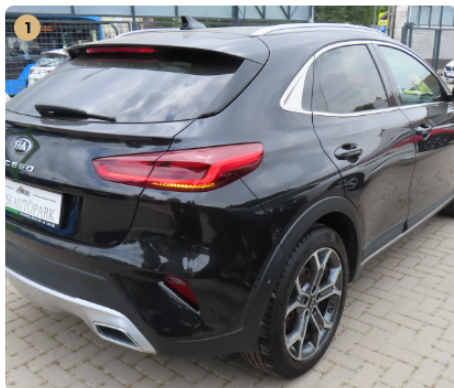
- ✓ **Külső karosszéria elemek**  
A karosszéria elemek közötti hézagok megfelelőek.

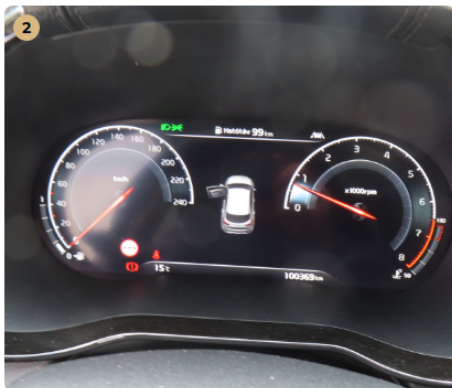
- ✓ **Hibakód kiolvasása**  
Számítógépes kiolvasás során nem találtam hibát.

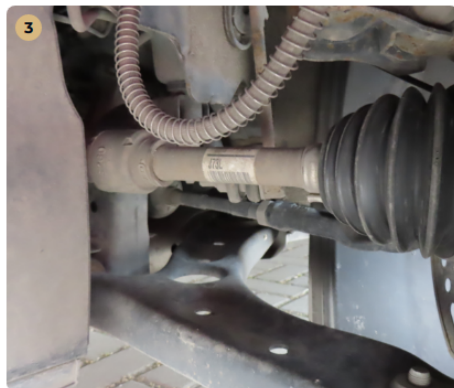
- ✓ **Futómű**  
A féltengelyen zsíros / olajos kicsapódás nem látható.

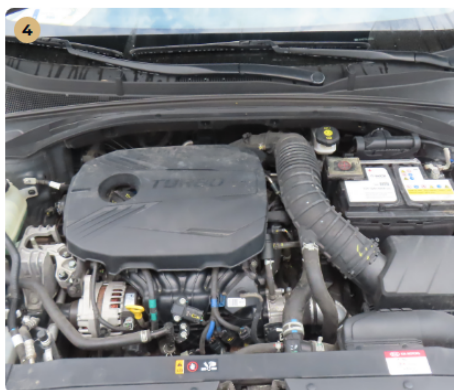
- ✓ **Motor**  
A hűtőfolyadék színe megfelelő.

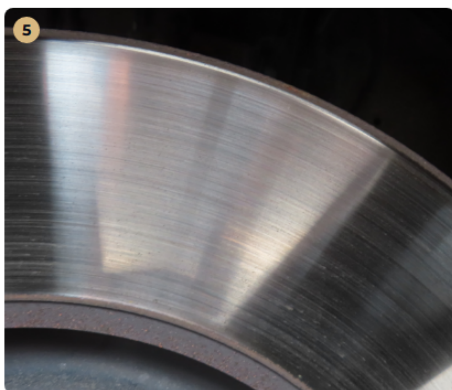
- ✓ **Fékbrendszert**  
A féktárcsa megfelelő állapotban van.

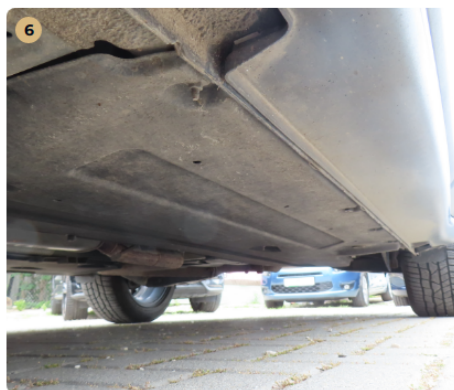
- ✓ **Utascella és gyűrődő zónák**  
A küszöbökön javításra utaló nyomok nem észlelhetők.

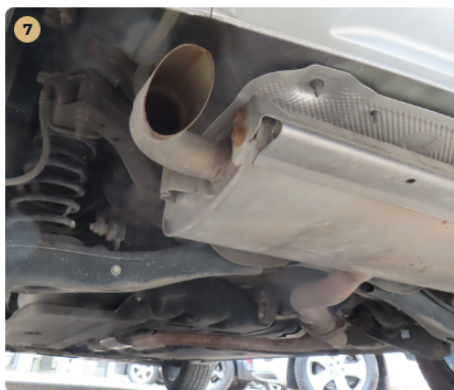
- ✓ **Motor**  
A kipufogórendszer és a dobok állapota megfelelő.

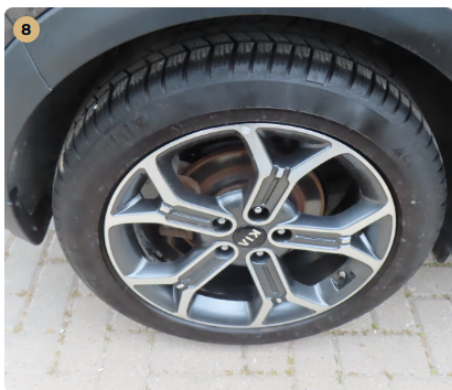
- ✓ **Felnik**  
Könnyűfém felni gyári.

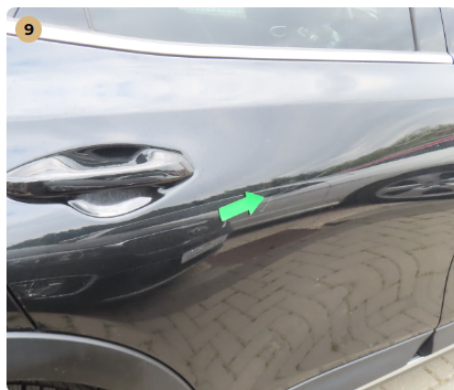
| Külső karosszéria elemek: | Lásd megjegyzések. Az autó használatából eredő apró kavicsfelverődések, hajszál karcok láthatóak. A karosszéria elemek közötti hézagok megfelelőek. A látható karcok polírozással korigálhatóak. A festékmérés során eltérő értékeket nem találtam. | 1 - 9 |

- ⚠ **Külső karosszéria elemek**  
Az autó használatából eredő apró kavicsfelverődések, hajsza- és karcolások láthatóak. Jobb hátsó ajtón karcolás látható.

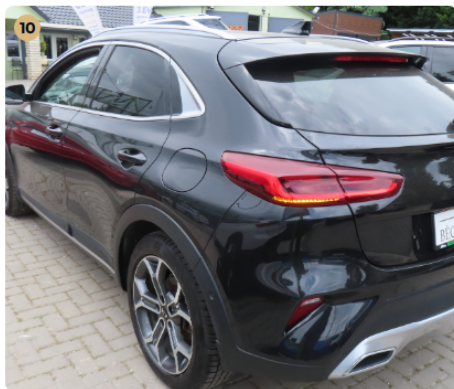
- ✓ **Szélvédők, üvegek**  
Hátsó szélvédőn látható sérülés nincs.

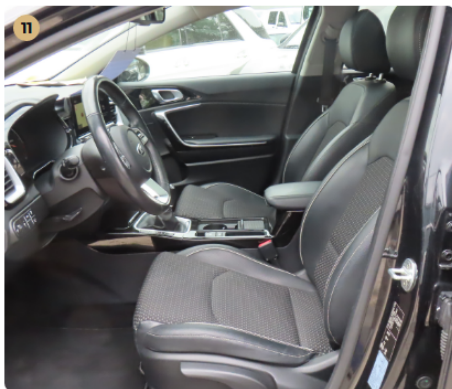
- ✓ **Kárpitozás és belső burkolatok**  
A bőr/alcantara kifogástalan állapotú.

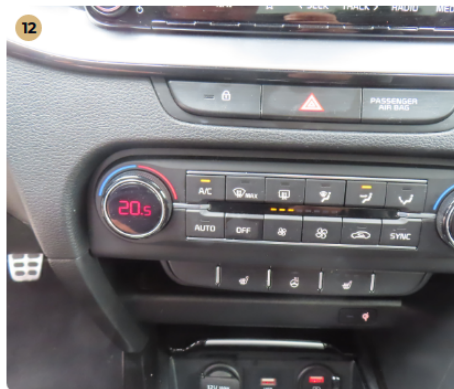
- ✓ **Elektromos berendezések**  
Gombvilágítások megfelelően működnek.
