## Mercedes-Benz A 200 A 200 Urban 115 kW

Alvázszám: WDD1760431J644169

# ÁLLAPOTFELMÉRÉS ÖSSZEFOGLALÁSA

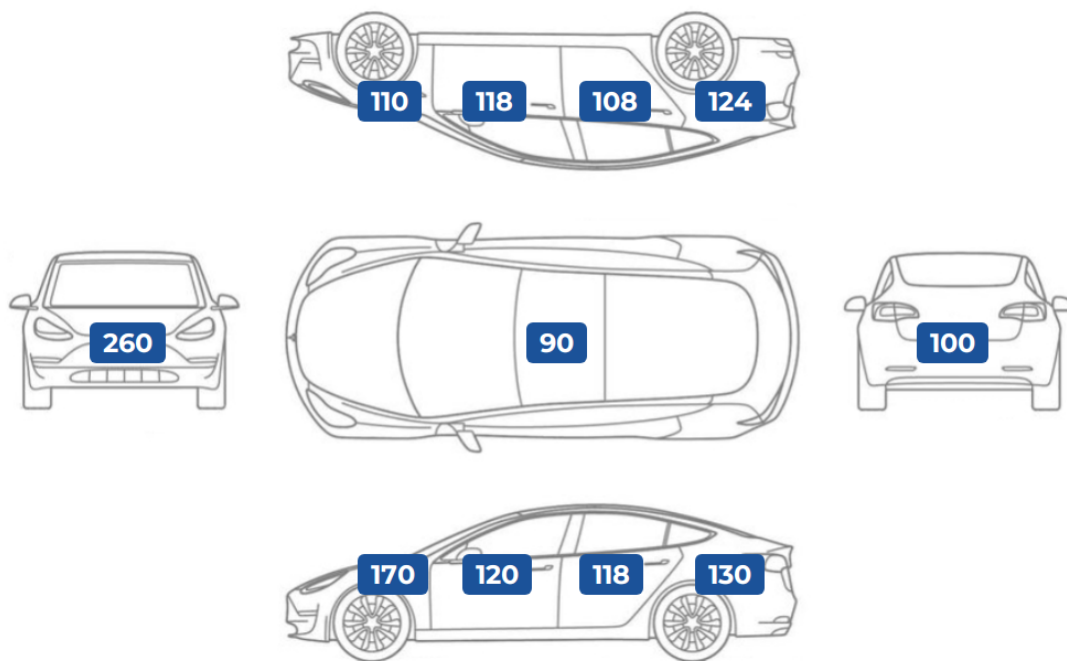
**Szakvélemény:** A gépjármű karosszériáján az elemek egy része gyári fényezésű, ám bizonyos elemeken újrafényezés nyomai találhatók. A festékvastagság minimális eltérése a gyári értéktől arra utal, hogy a fényezési hibákat gittelés nélkül javították, azaz elemsérülés vélhetően nem történt, és csak karcot, vagy apró fénysérülést javítottak az autón. A fényezett elemek esetében szabad szemmel nem látható az eltérés, szakszerű javítás történt. A műanyag karosszéria elemeken repedés, javítás nyomai nem láthatók. Nem található fóliázás az autón. A mérési eredmények értelmezéséhez fontos tudni, hogy 150 mikronig a festékvastagság általában eredeti fényezésre utal, de bizonyos típusoknál a magasabb, de egységes értékek is ebbe a kategóriába tartoznak.

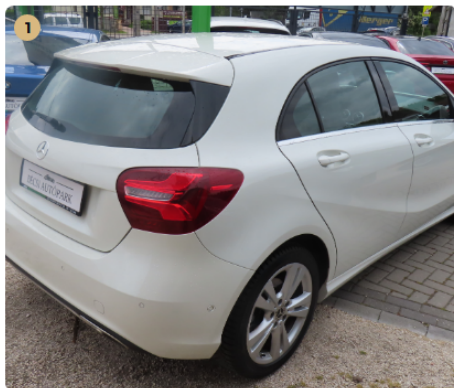
✓ **Szélvédők, üvegek**  
Hátsó szélvédőn látható sérülés nincs.

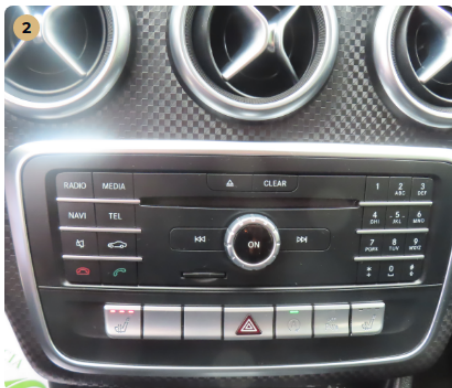
✓ **Elektromos berendezések**  
Gombvilágítások megfelelően működnek.

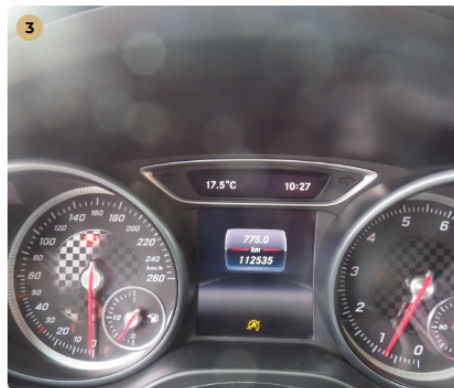
✓ **Hibakód kiolvasása**  
Számítógépes kiolvasás során nem találtam hibát.

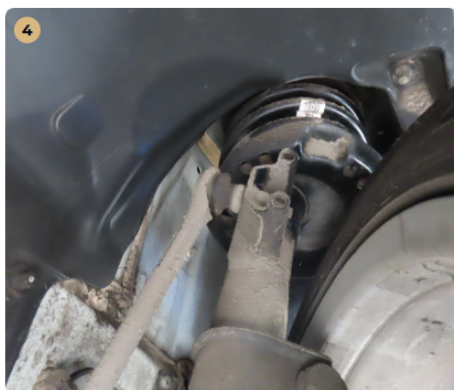
✓ **Futómű**  
A lengéscsillapítón olajfolyás nem észlelhető.

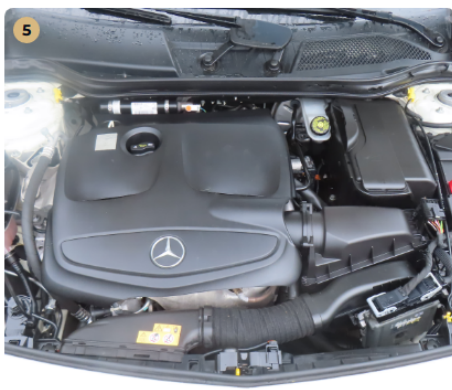
✓ **Motor**  
A hűtőfolyadék színe megfelelő.

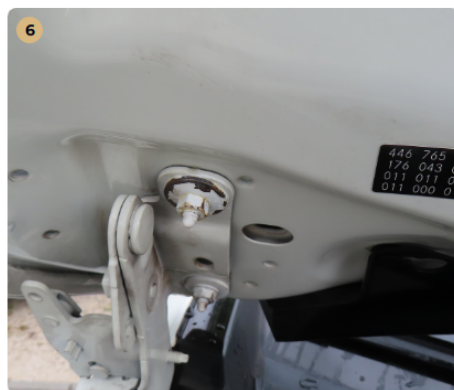
| Külső karosszéria elemek: | Lásd megjegyzések. A festékmérés során eltérő értékeket találtam. A karosszériaelemek csavarjain megbontás jele látszik. Az autó használatából eredő apró kavicsfelverődések, hajszál karcok láthatóak. | 6 - 12 |

⚠ **Külső karosszéria elemek**  
Motorháztető és a sárvédő csavarjain megbontás jelei láthatók.

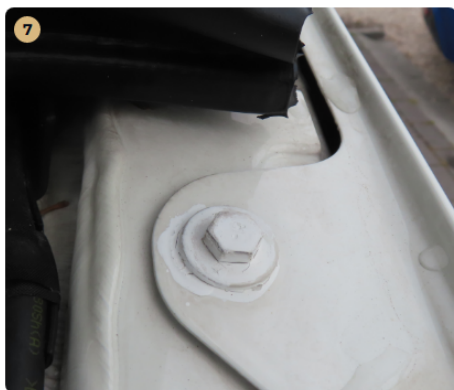
⚠ **Külső karosszéria elemek**

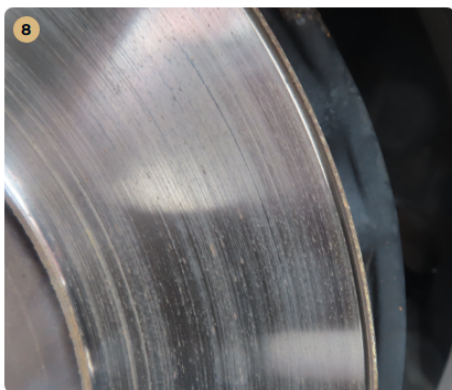
| Fékkrendszer: | Lásd megjegyzések. A féktárcsán kezdődő vállasodás található. Első és hátsó féktárcsák vállasok Első fékbetét kopott. | 8 |

⚠ **Féktrendszer**  
A féktárcsán kezdődő vállasodás található.

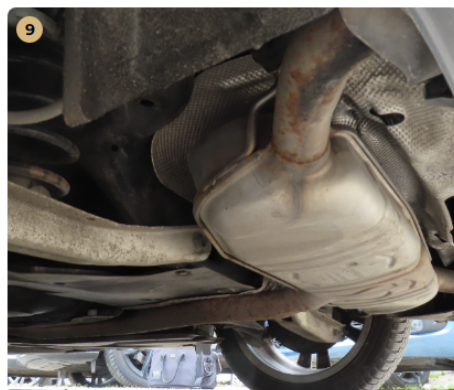
✓ **Motor**  
A kipufogórendszer és a dobok állapota megfelelő.

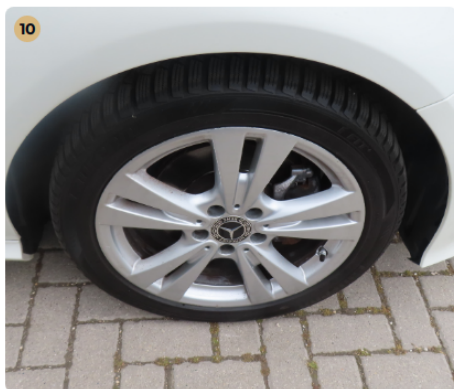
| Felnik: | Könnyűfém felni gyári. Felniken minimális horzsolások vannak. | 10 |

⚠ **Felnik**  
Enyhe horzsolások.

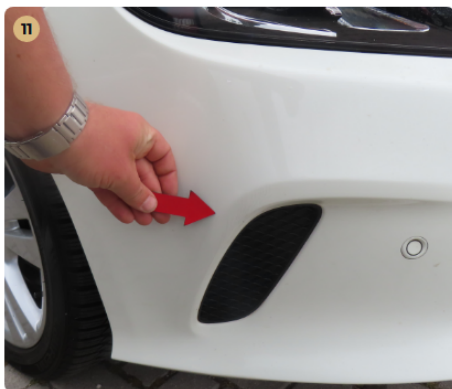
⚠ **Külső karosszéria elemek**  
Az autó használatából eredő apró kavicsfelverődések, hajszál karcok láthatóak.

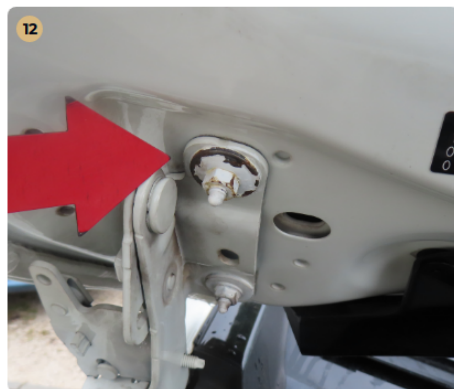
⚠ **Külső karosszéria elemek**  
Megbontás jelei.

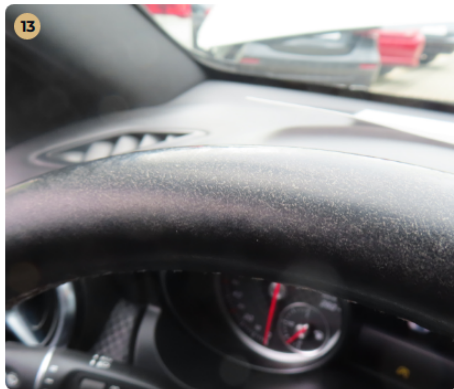
**Kárpitozás és belső burkolatok**  
A kormánykerék kopott.

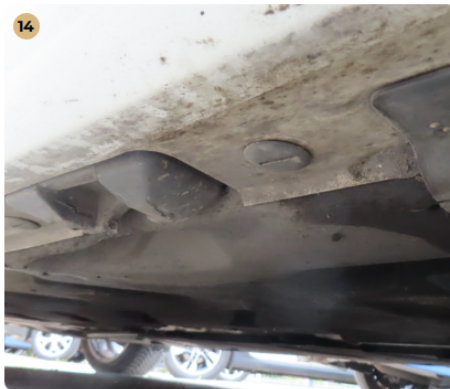
**Utascella és gyűrődő zónák**  
A küszöbökön javításra utaló nyomok nem észlelhetők.
