## Mercedes-Benz B 180 B 180 d 80 kW

| Évjárat<br>2018. 04. | Teljesítmény<br>80 kW (107LE) | Kilométeróra állás<br>123 643 km | Üzemanyag<br>Dízel | Sebességváltó<br>Automata |

| Alvázsám: | WDD2462121J485678 | Gyártási év: | 2018. 04. |

Az állapotfelmérés a Net Mobilitás Zrt. (Adószám: 25575251-2-41, Székhely: 1055 Budapest, Honvéd utca 20.) megbízásából készült 2024. 10. 01. napján.

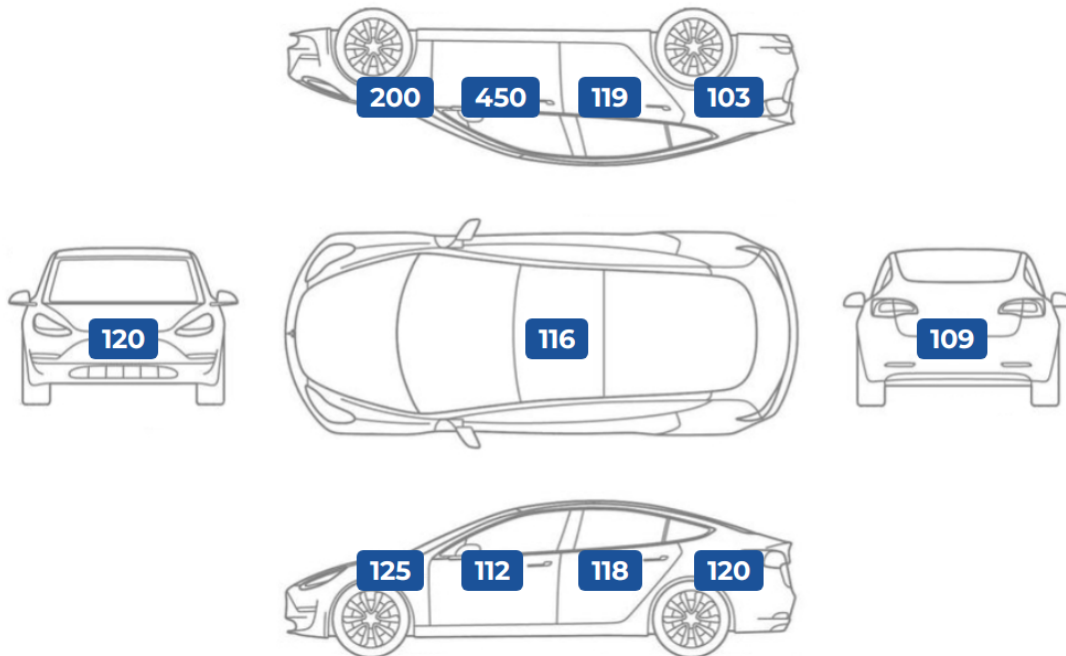
**Szakvélemény:** A gépjármű karosszériáján az elemek egy része gyári fényezésű, ám bizonyos elemeken újrafényezés nyomai találhatók. A jobb első sárvédő, jobb első ajtó festékvastagságának mérése alapján a javított elemen a szakszerű javításhoz valószínűleg gittelést is alkalmaztak. A fényezett elemek esetében szabad szemmel nem látható az eltérés, szakszerű javítás történt. A műanyag karosszéria elemeken a hézagok megfelelők (gyáriak vagy szakszerűen javítottak). Nem található fóliázás az autón. A mérési eredmények értelmezéséhez fontos tudni, hogy 150 mikronig a festékvastagság általában eredeti fényezésre utal, de bizonyos típusoknál a magasabb, de egységes értékek is ebbe a kategóriába tartoznak.

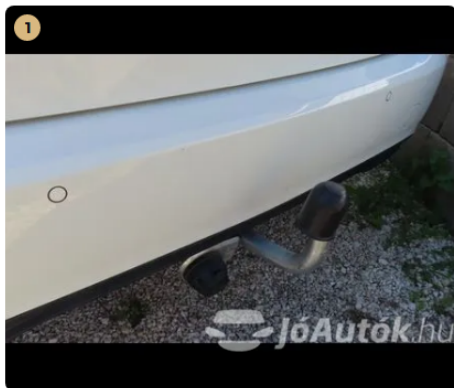
**Extra tartozékok és felszereltségek**  
Vonóhorog fix.

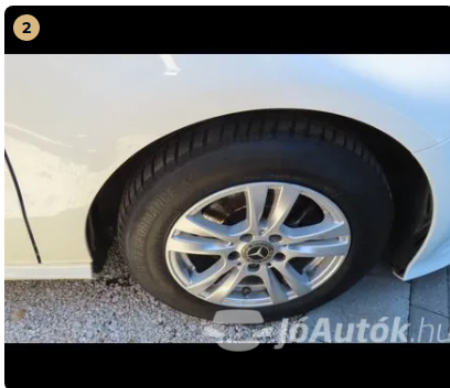
**Felnik**  
Könnyűfém felnin patkázás nyomai nem láthatók.

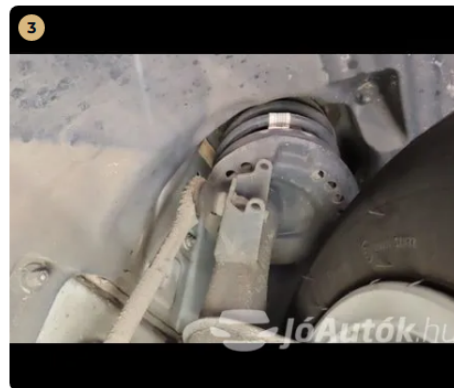
**Futómű**  
A lengéscsillapítón olajfolyás nem észlelhető.

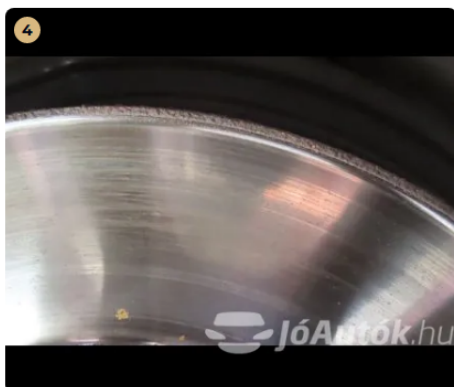
| <b>Fékkrendszer:</b> | Lásd megjegyzések. A féktárcsán kezdődő vállasodás található. A próbaút során a fékerőt megfelelőnek éreztem. Féktárcsán állásból adódóan felületi korrózió látható, ami rövid használat után lekopik. | 4 |

**Fékkrendszer**  
A féktárcsán kezdődő vállasodás található. Első féktárcsák enyhén vállasak.

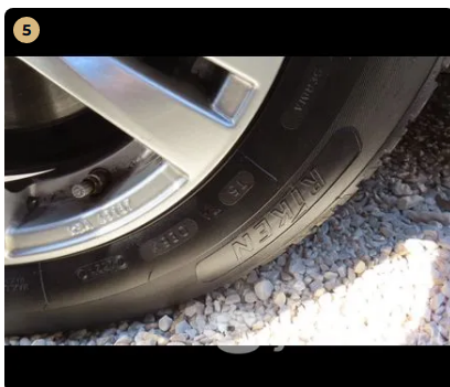
**Gumiabroncsok**  
A gumi oldalfalán, szálszakadás jele (dudor) nem található.

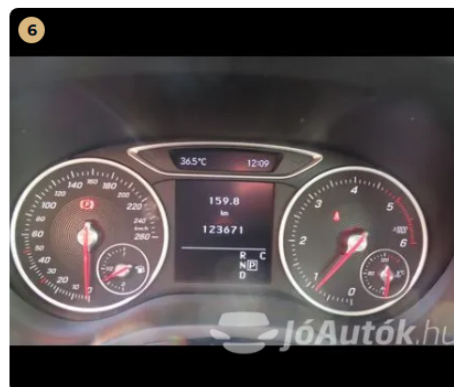
**Hibakód kiolvasása**  
Az autó beindítását követően kontrolllámpa a műszerfalán nem világít.

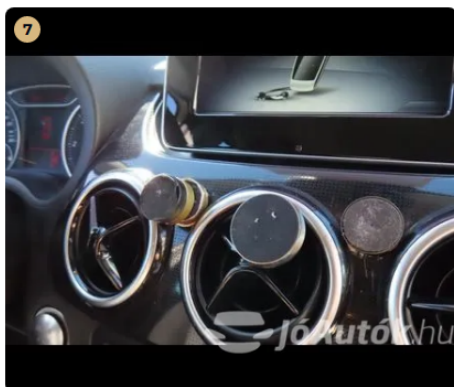
**Kárpitozás és belső burkolatok**  
Műszerfal Nem oda illő mágnesek vannak rá ragasztva.

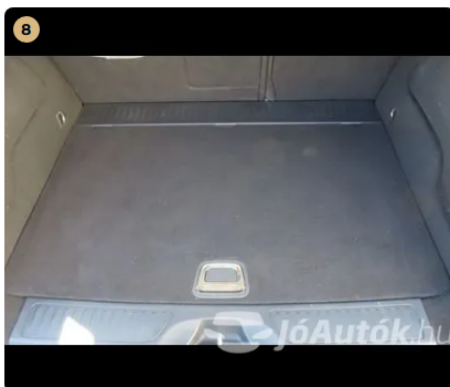
**Kárpitozás és belső burkolatok**  
Csomagtartó normál állapotú.

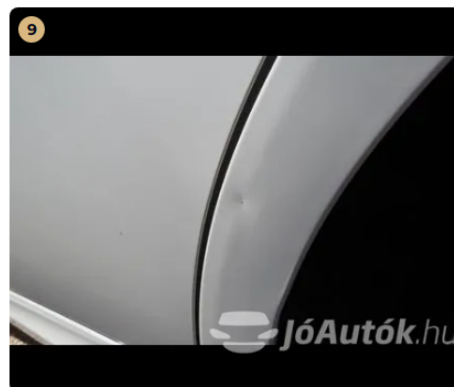
**Külső karosszéria elemek**  
Bal hátsó sárvédőn horpadás.

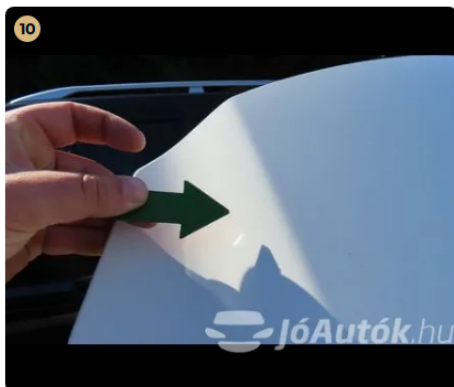
**Külső karosszéria elemek**  
Az autó használatából eredő apró kavicsfelverődések, hajszál karcok láthatók. Motorháztetőn és körbe a járművön használatból eredő kavics sérülések, karcok vannak.

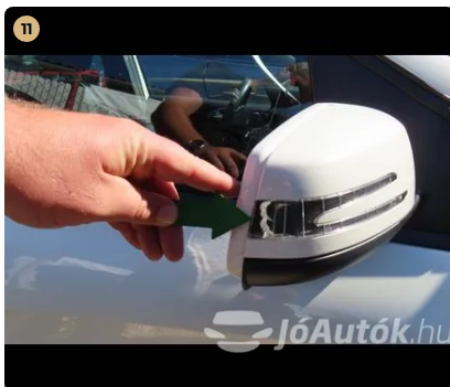
**Külső karosszéria elemek**  
Jobb oldali visszapillantó tükör index repedt, törött

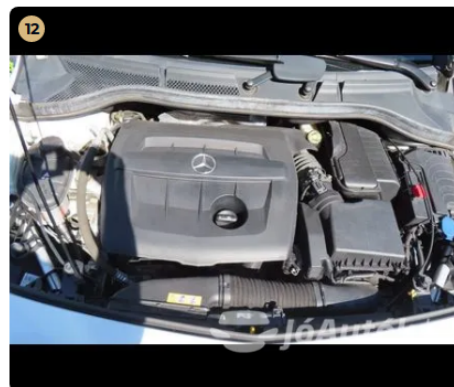
**Motor**  
Motortérben olajfolyás nem látható.

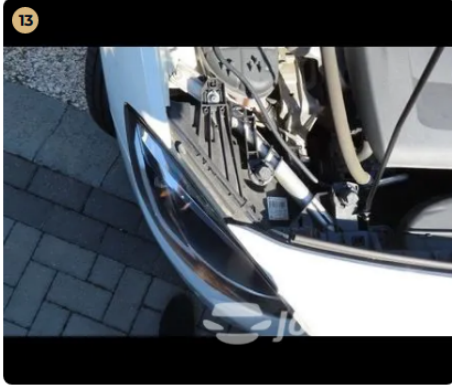
- ✓ **Utascella és gyűrődő zónák**  
A nyűlványokon külsérelmi nyomok nem találhatók.

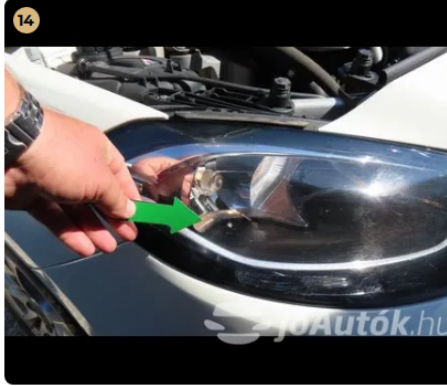
- ! **Világítás**  
Első és hátsó fényszórókon egyaránt karcok vannak, polírozás javasolt.
