## Mercedes-Benz B 250 e Progressive 8G-DCT Plug-in hybrid 118 kW

Alvázszám: **W1K2470861J234625**

# 360 PONTOS ÁTVIZSGÁLÁS EREDMÉNYE

# ÁLLAPOTFELMÉRÉS ÖSSZEFOGLALÁSA

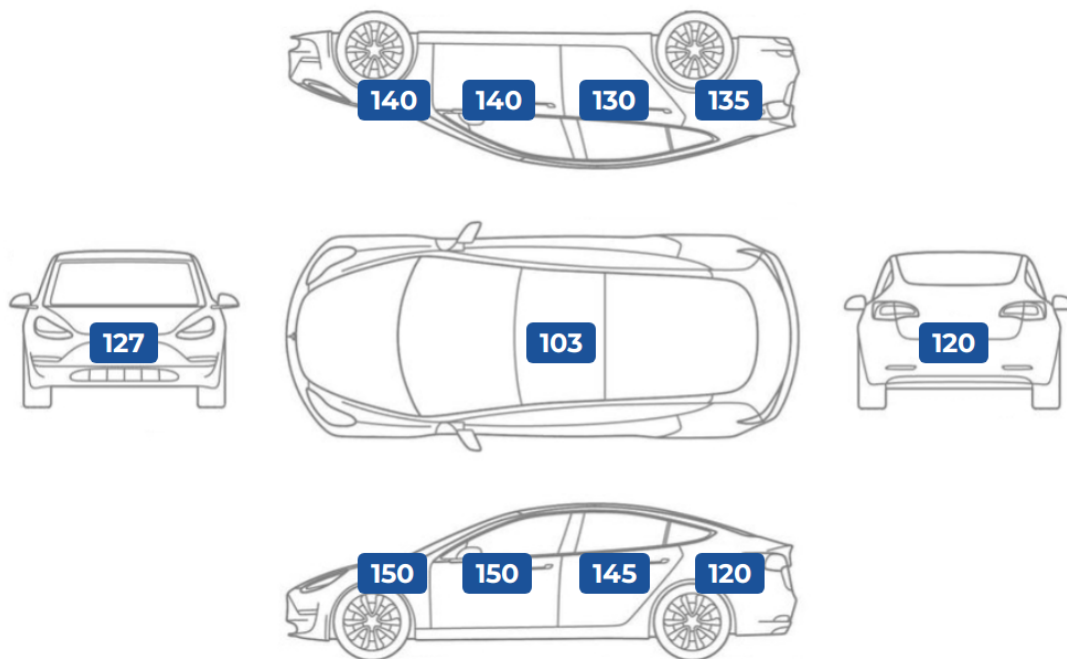
**Szakvélemény:** A gépjármű karosszériáján külső beavatkozás / újrafényezés nyomai nem láthatók. A műanyag karosszéria elemeken repedés, javítás nyomai nem láthatók. Nem található fóliázás az autón. A mérési eredmények értelmezéséhez fontos tudni, hogy 150 mikronig a festékvastagság általában eredeti fényezésre utal, de bizonyos típusoknál a magasabb, de egységes értékek is ebbe a kategóriába tartoznak.

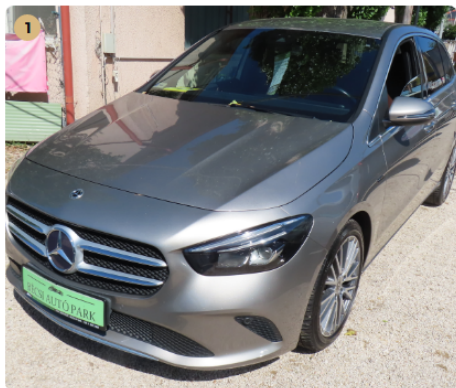
| Szélvédők, üvegek: | Korához képest jó állapotban van.. Az első szélvédő nem volt cserélve. Az első szélvédő gyári. Az oldalsó üvegek gyáriak. A hátsó szélvédő gyári. | 1 |

- ✓ **Szélvédők, üvegek**  
Az első szélvédőn látható sérülés nincs.

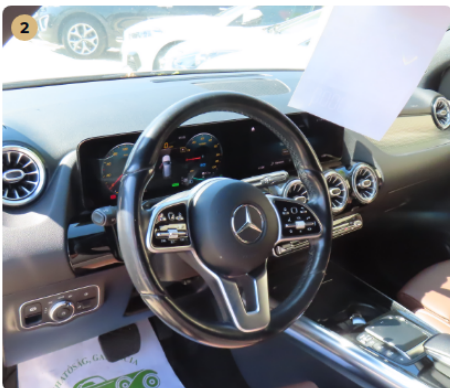
- ✓ **Kárpitozás és belső burkolatok**  
Műszerfal újszerű állapotú.

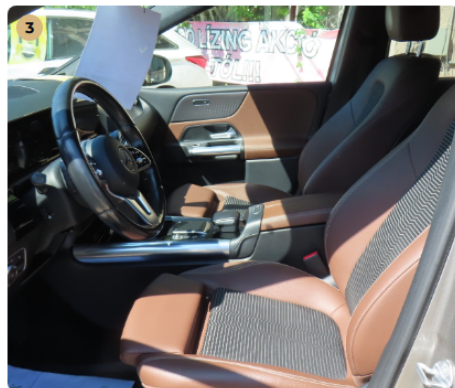
- ✓ **Kárpitozás és belső burkolatok**  
A bőr/alcantara kifogástalan állapotú.

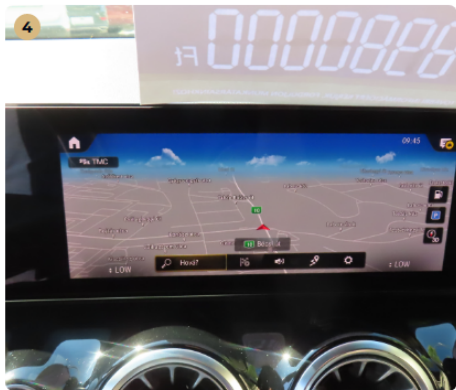
- ✓ **Elektromos berendezések**  
Műszeralfények megfelelően működnek.

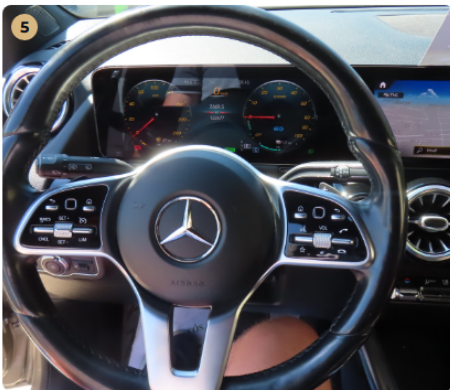
- ✓ **Kárpitozás és belső burkolatok**  
A kormánykerék gyári állapotú.

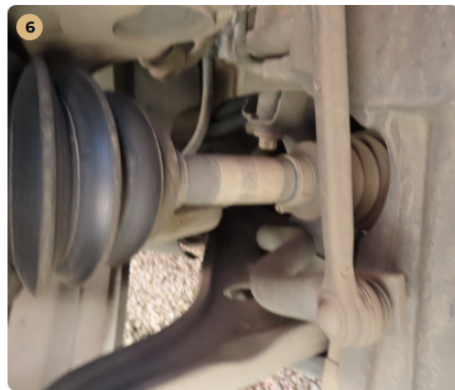
- ✓ **Futómű**  
A féltengelyen zsíros / olajos kicsapódás nem látható.

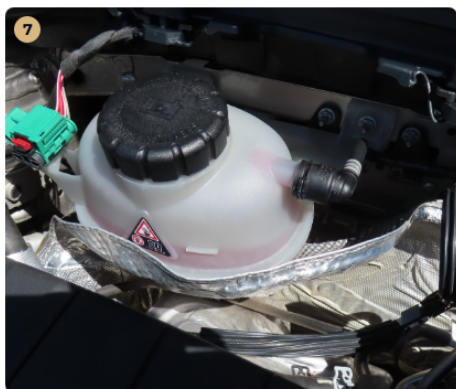
- ✓ **Fékkrendszer**  
A fékfolyadék színe megfelelő.

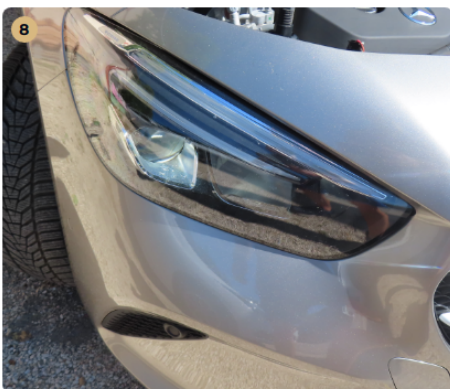
- ✓ **Világítás**  
Az első fényszórók nincsenek bemattulva.

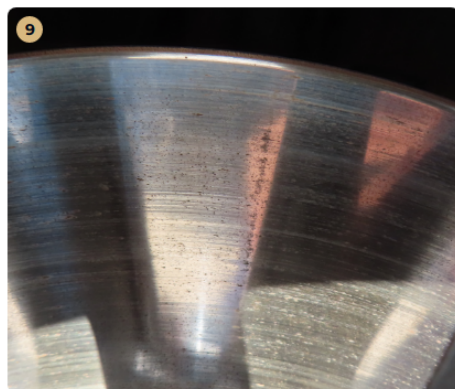
- ✓ **Fékkrendszer**  
A féktárcsa megfelelő állapotban van.

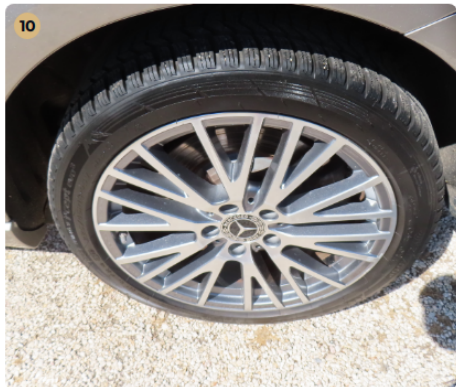
- ✓ **Gumiabroncsok**  
A gumiabroncsok oldalja nem repedezett.

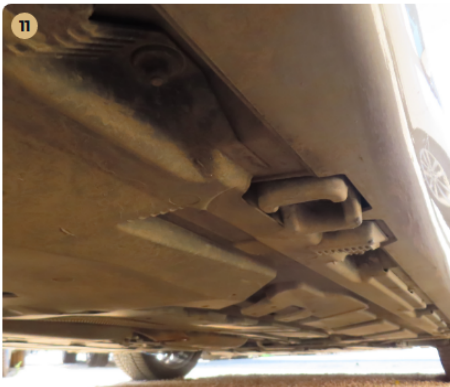
- ✓ **Utascella és gyűrődő zónák**  
A küszöbökön javításra utaló nyomok nem észlelhetők.

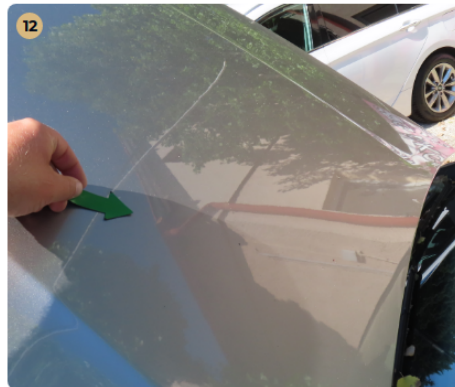
| Külső karosszéria elemek: | Az elvárásoknak megfelelő állapotban van.. A festékmérés során eltérő értékeket nem találtam. A látható karcok polírozással korigálhatóak. Karosszéria elem védő fólia az autón nem található. A karosszéria elemek közötti hézagok megfelelőek. | 12 - 13 |

- ⚠ **Külső karosszéria elemek**  
Az autó használatából eredő apró kavicsfelverődések, hajszál karcok láthatóak.

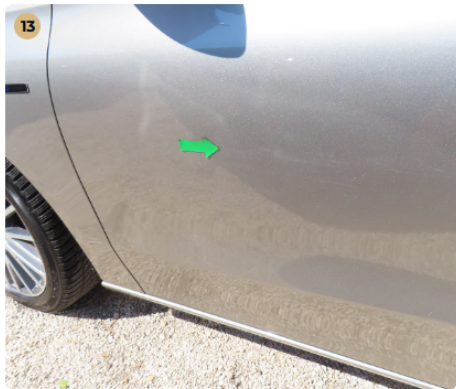
**! Külső karosszéria elemek**  
Az autó használatából eredő apró kavicsfelverődések, hajsza karcok láthatóak.

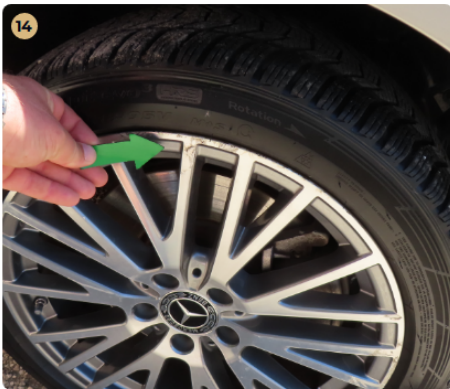
| Felnik: | Lásd megjegyzések. Könnyűfém felni gyári. Könnyűfém felnin patkázás nyomai láthatóak. | 14 - 15 |

**! Felnik**  
Könnyűfém felnin patkázás nyomai láthatóak.

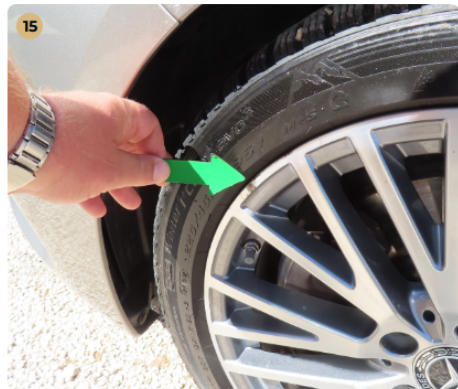
**! Felnik**  
Könnyűfém felnin patkázás nyomai láthatóak.

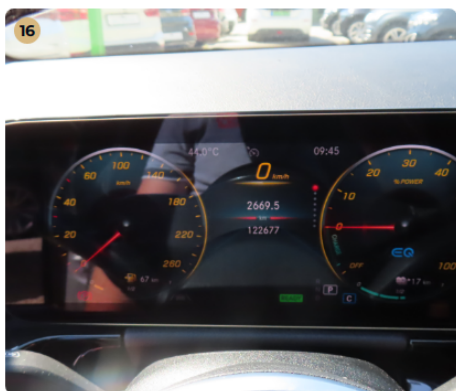
**✓ Hibakód kiolvasása**  
Számítógépes kiolvasás során nem találtam hibát.

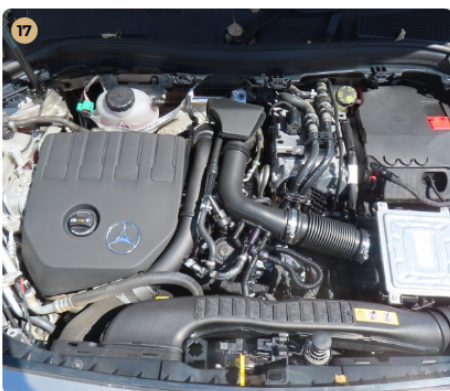
**✓ Motor**  
Motortérben olajfolyás nem látható.
