## Mercedes-Benz E 220 E 220 d 4Matic 9G-TRONIC 143 kW

**Évjárat**  
2016. 05.

**Kilométeróra állás**  
66 545 km

# 360 PONTOS ÁTVIZSGÁLÁS EREDMÉNYE

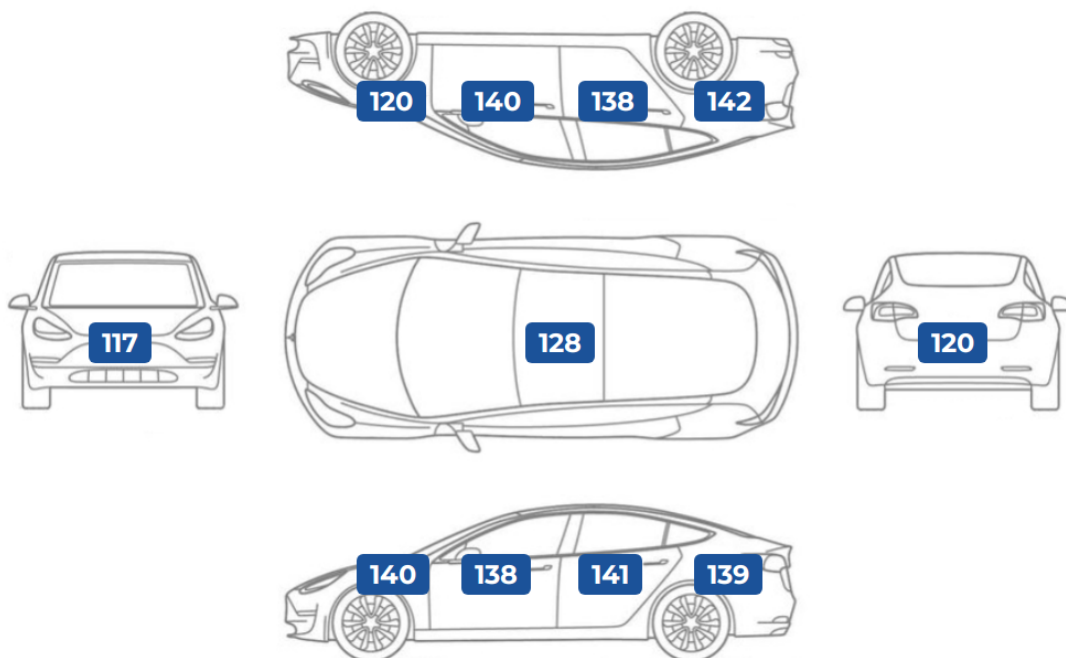
### Karosszéria festékvastagság (mikrométerben)

**Szakvélemény:** A mért értékek alapján az autó fényezése meglátásom szerint eredeti. A műanyag karosszéria elemeken a hézagok megfelelők (gyáriak vagy szakszerűen javítottak). Nem található fóliázás az autón. A mérési eredmények értelmezéséhez fontos tudni, hogy 150 mikronig a festékvastagság általában eredeti fényezésre utal, de bizonyos típusoknál a magasabb, de egységes értékek is ebbe a kategóriába tartoznak.

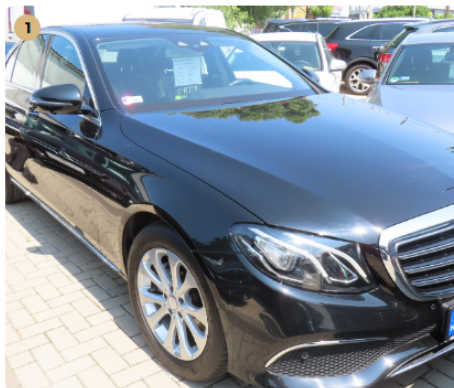
✓ **Szélvédők, üvegek**  
Az első szélvédőn látható sérülés nincs.

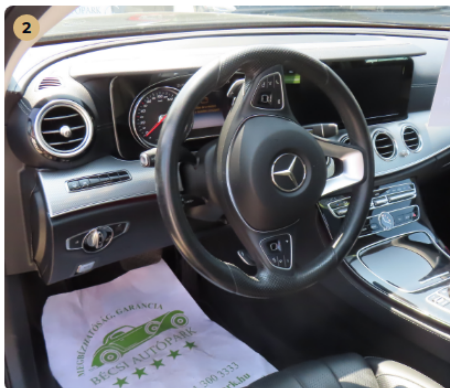
✓ **Kárpitozás és belső burkolatok**  
Műszerfal normál állapotú.

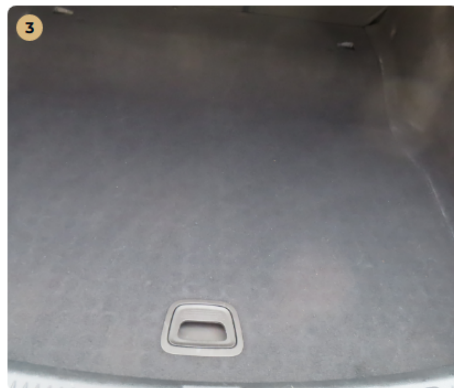
✓ **Kárpitozás és belső burkolatok**  
Csomagtartó normál állapotú.

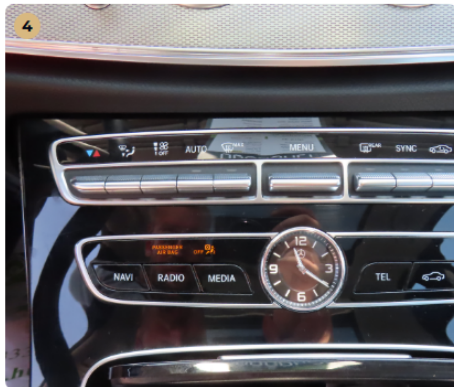
✓ **Elektromos berendezések**  
Műszeralfények megfelelően működnek.

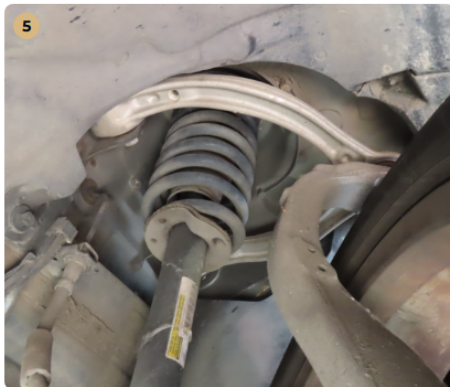
✓ **Futómű**  
A lengéscsillapítón olajfolyás nem észlelhető.

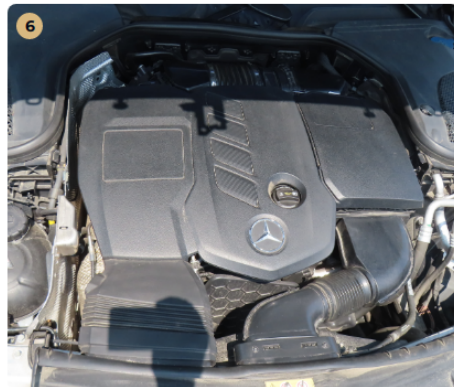
✓ **Motor**  
Motortérben olajfolyás nem látható.

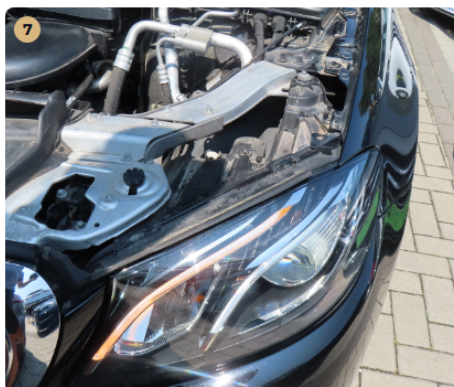
✓ **Világítás**  
Az első fényszórók nincsenek bemattulva.

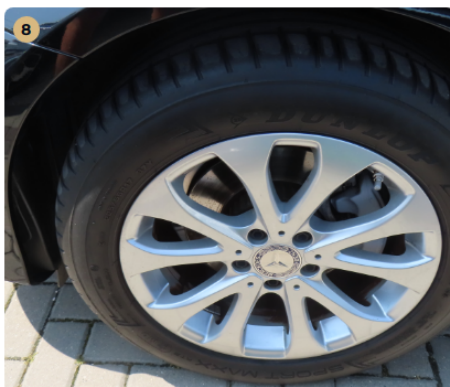
✓ **Felnik**  
Könnyűfém felni nem karcos.

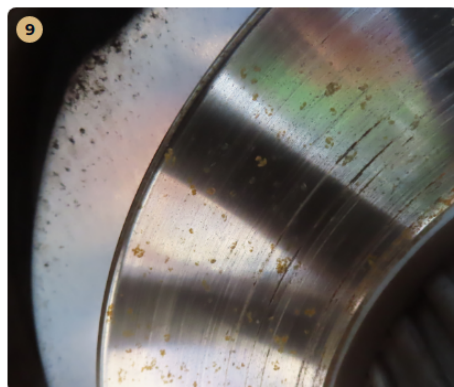
✓ **Fékkrendszer**  
A féktárcsa megfelelő állapotban van.

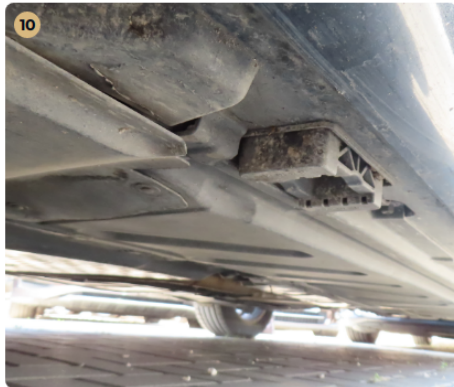
✓ **Utascella és gyűrődő zónák**  
A küszöbökön javításra utaló nyomok nem észlelhetők.

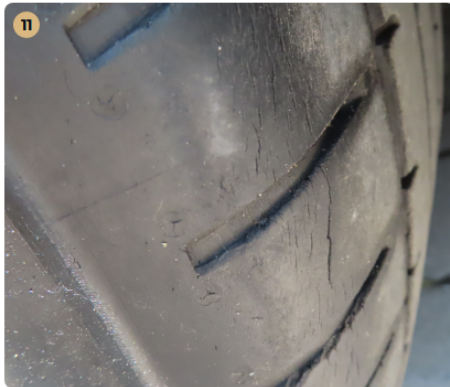
**Szakvélemény:** A gumiabroncs mintázata és profilmélysége megfelelő, de kora miatt (DOT szám) cseréje javasolt.

⚠ **Gumiabroncsok**  
A gumiabroncsok odalfala repedezett.

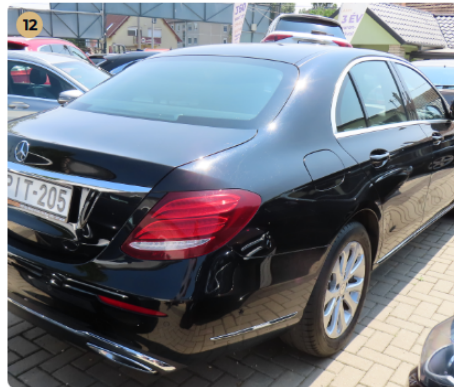
✓ **Külső karosszéria elemek**  
Műanyag lökhárítókön szemrevételezés alapján javításra utaló nyom nem látható.
