## Mercedes-Benz GLC 220 GLC 220 d 4Matic 9G-TRONIC 125 kW

**Alvázsám:** WDC2539051F089861

## MÉRÉSI EREDMÉNYEK

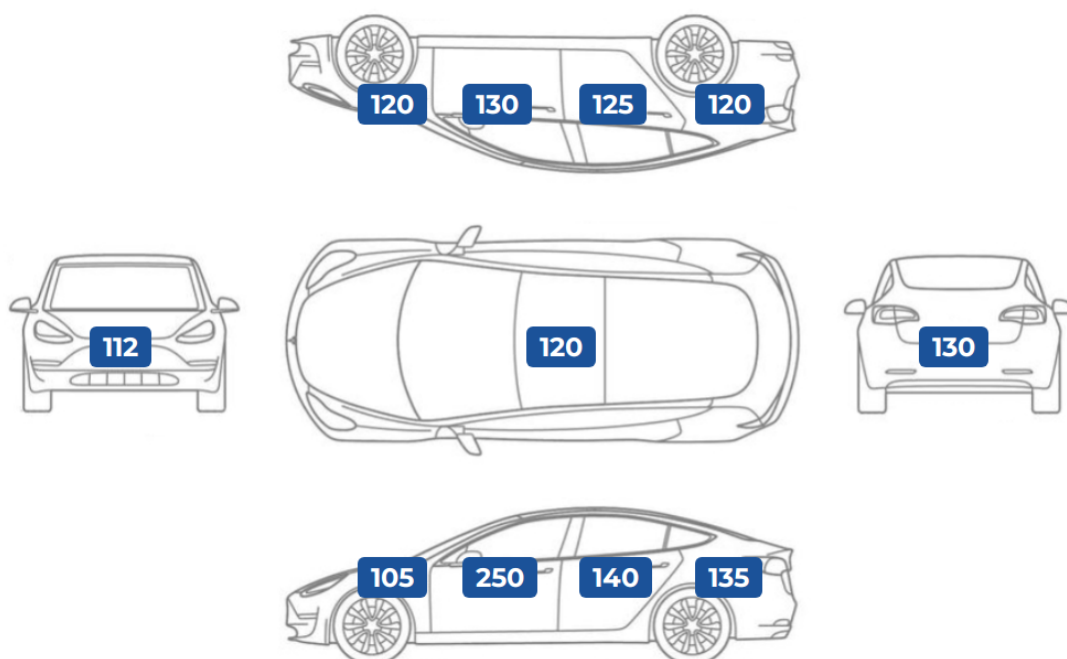
**Szakvélemény:** A gépjármű karosszériáján az elemek egy része gyári fényezésű, ám bizonyos elemeken újrafényezés nyomai találhatók. A festékvastagság minimális eltérése a gyári értéktől arra utal, hogy a fényezési hibákat gittelés nélkül javították, azaz elemsérülés vélhetően nem történt, és csak karcot, vagy apró fénysérülést javítottak az autón. A fényezett elemek esetében szabad szemmel nem látható az eltérés, szakszerű javítás történt. A műanyag karosszéria elemeken repedés, javítás nyomai nem láthatók. Nem található fóliázás az autón. A mérési eredmények értelmezéséhez fontos tudni, hogy 150 mikronig a festékvastagság általában eredeti fényezésre utal, de bizonyos típusoknál a magasabb, de egységes értékek is ebbe a kategóriába tartoznak.

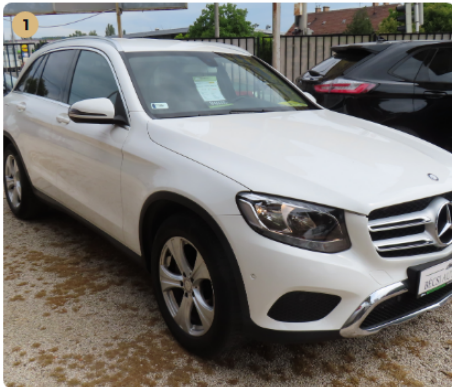
✓ **Szélvédők, üvegek**  
Az első szélvédőn látható sérülés nincs.

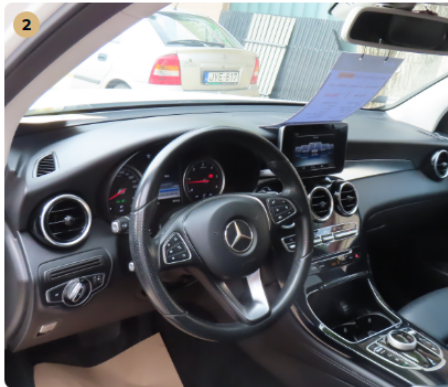
✓ **Kárpitozás és belső burkolatok**  
Műszerfal normál állapotú.

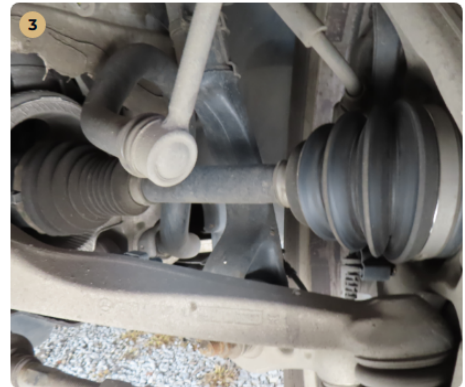
✓ **Futómű**  
A féltengelyen zsíros / olajos kicsapódás nem látható.

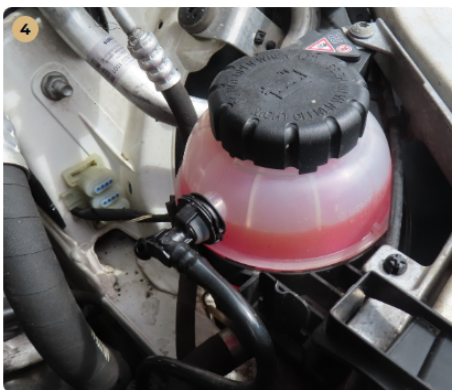
✓ **Motor**  
A hűtőfolyadék színe megfelelő.

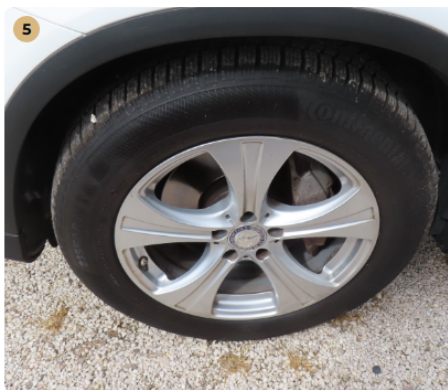
⚠ **Felnik**  
Felniken minimális patkázási nyomok láthatók.

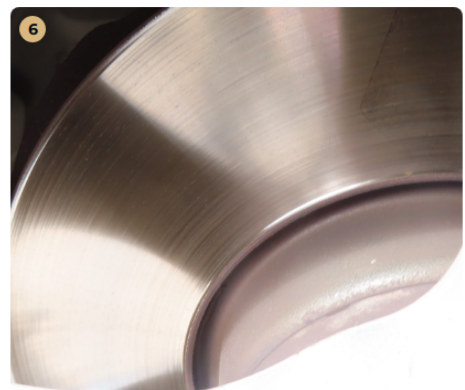
✓ **Fékkrendszer**  
A féktárcsa megfelelő állapotban van.

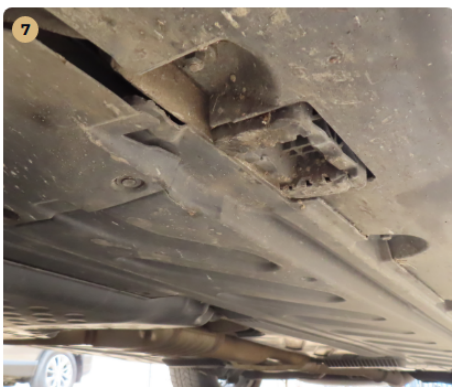
✓ **Utascella és gyűrődő zónák**  
A küszöbökön javításra utaló nyomok nem észlelhetők.

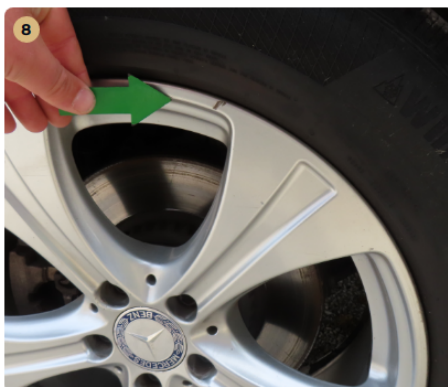
⚠ **Felnik**  
Könnyűfém felnin patkázás nyomai láthatók.

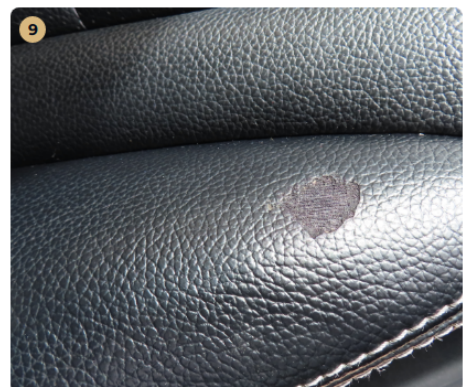
⚠ **Kárpitozás és belső burkolatok**  
Első bőr üléseken kisebb hibák láthatók.

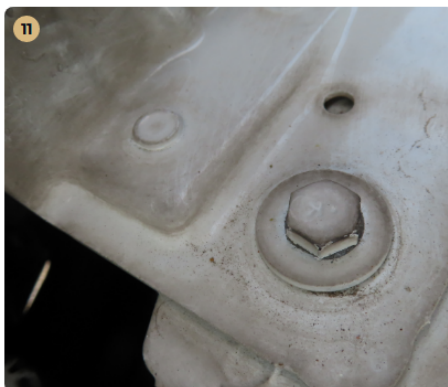
| Külső karosszéria elemek: | A piaci átlagnak megfelelő állapotban van.. A festékmérés során eltérő értékeket találtam. A karosszériaelemek csavarjain megbontás jele látszik. Karosszéria elem védő fólia az autón nem található. A karosszéria elemek közötti hézagok megfelelőek. | 11 |

⚠ **Külső karosszéria elemek**  
Első sárvédők voltak már le véve.

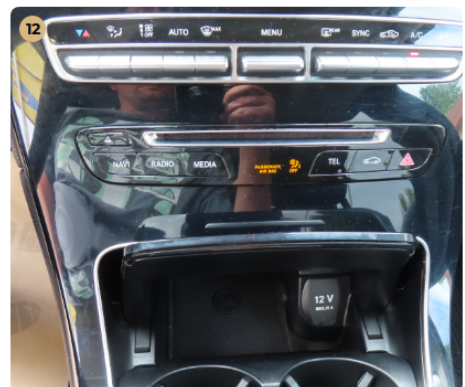
✓ **Elektromos berendezések**  
Gombvilágítások megfelelően működnek.

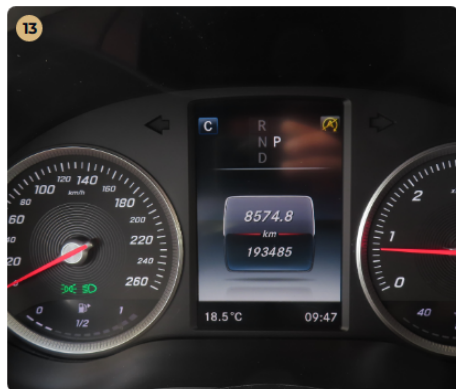
### Hibakód kiolvasása

Az autó beindítását követően kontrollámpa a műszerfalon nem világít.
