## Mercedes-Benz V-osztály 100 kW

Évjárat  
2014. 08.Teljesítmény  
100 kW (136 LE)Kilométeróra állás  
222 468 kmÜzemanyag  
DízelSebességváltó  
Triptonik

# 360 PONTOS ÁTVIZSGÁLÁS EREDMÉNYE

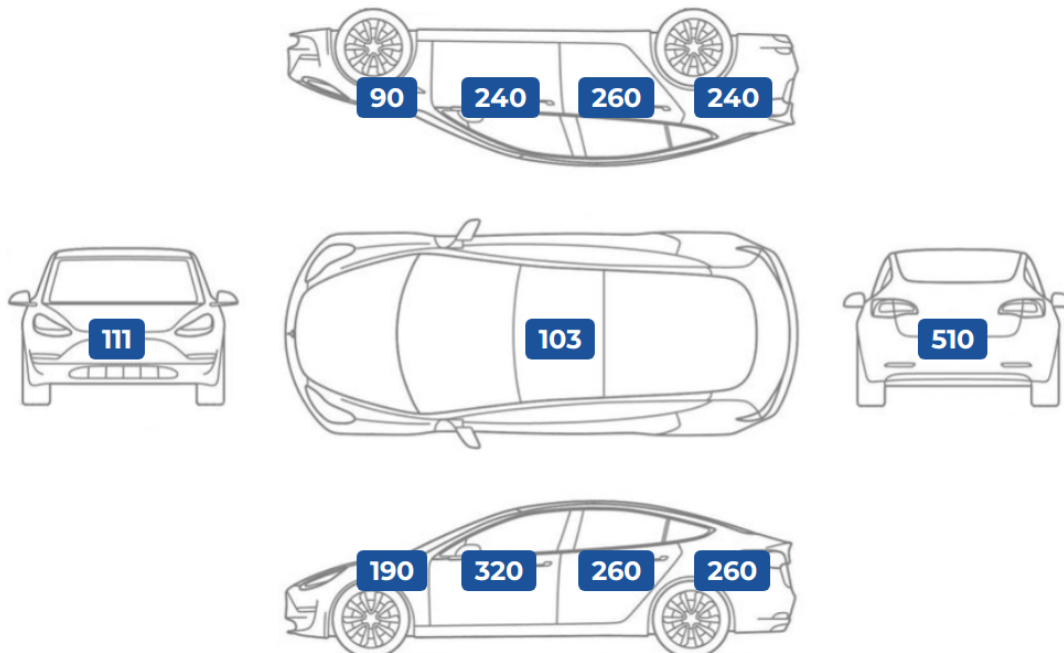
**Szakvélemény:** A gépjármű karosszériáján az elemek egy része gyári fényezésű, ám bizonyos elemeken újrafényezés nyomai találhatók. A bal első sárvédő, bal hátsó sárvédő, bal első ajtó, jobb első ajtó, jobb hátsó sárvédő, bal hátsó ajtó, jobb hátsó ajtó, csomagtartótető festékvastagságának mérése alapján a javított elemen a szakszerű javításhoz valószínűleg gittelést is alkalmaztak. Nem található fóliázás az autón. A fényezett elemek esetében szabad szemmel nem látható az eltérés, szakszerű javítás történt. A műanyag karosszéria elemeken repedés, javítás nyomai nem láthatók. A mérési eredmények értelmezéséhez fontos tudni, hogy 150 mikronig a festékvastagság általában eredeti fényezésre utal, de bizonyos típusoknál a magasabb, de egységes értékek is ebbe a kategóriába tartoznak.

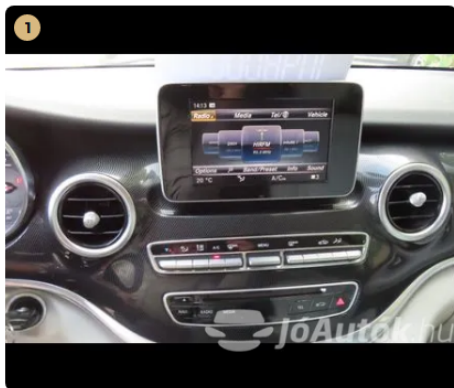
✓ **Elektromos berendezések**  
Gombvilágítások megfelelően működnek.

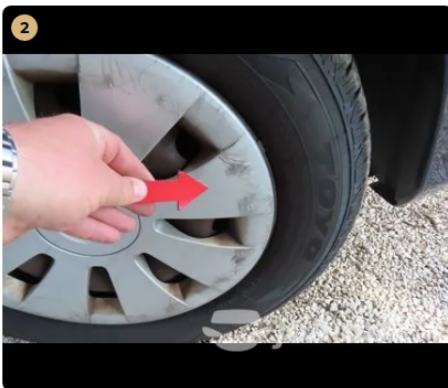
| Felnik: | Lásd megjegyzések. Disztárcsa gyári. Disztárcsa karcos. | 2 |

⚠ **Felnik**  
Disztárcsa karcos. Mind a 4 disztárcsa karcos, horzsolt.

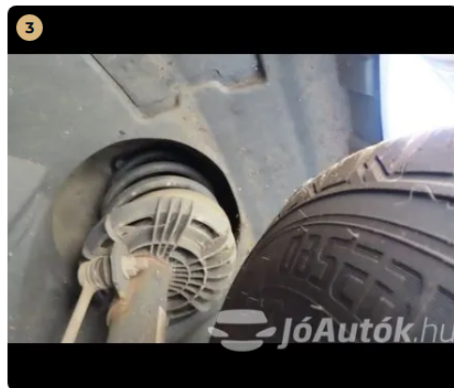
✓ **Futómű**  
A lengéscillapítón olajfolyás nem észlelhető.

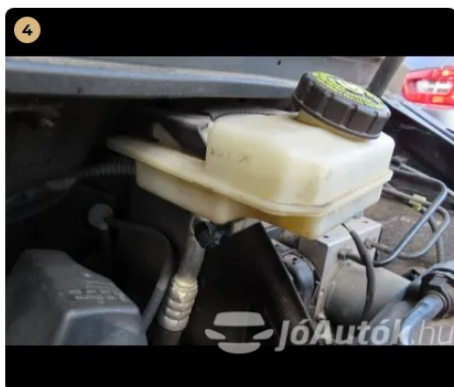
✓ **Fékrendszer**  
A fékfolyadék színe megfelelő.

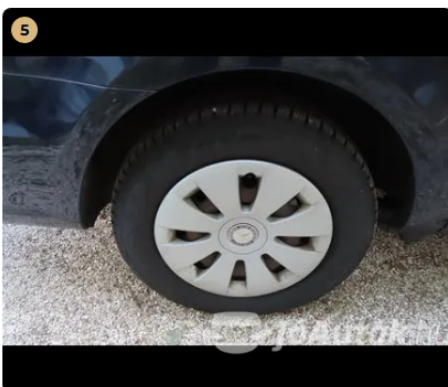
✓ **Gumiabroncsok**  
A gumiabroncsok odalfala nem repedezett.

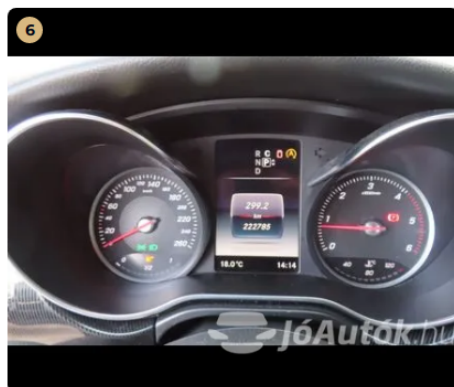
✓ **Hibakód kiolvasása**  
Az autó beindítását követően kontrolllámpa a műszerfalán nem világít.

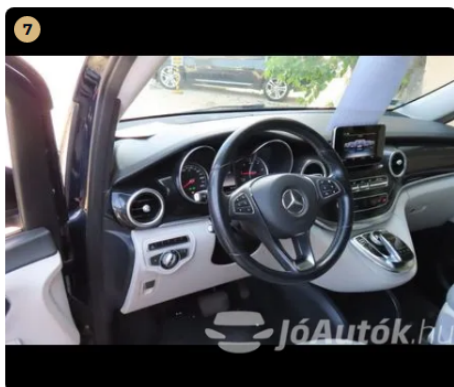
✓ **Kárpitozás és belső burkolatok**  
Műszerfal normál állapotú.

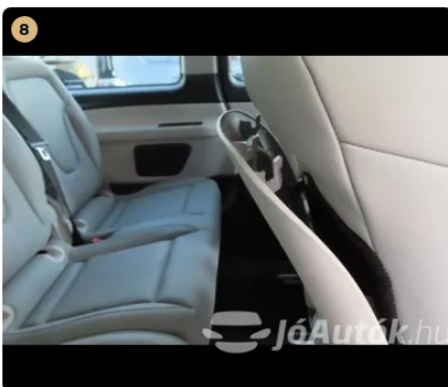
⚠ **Kárpitozás és belső burkolatok**  
Középső ülésor ülésének háttámlája lóg.

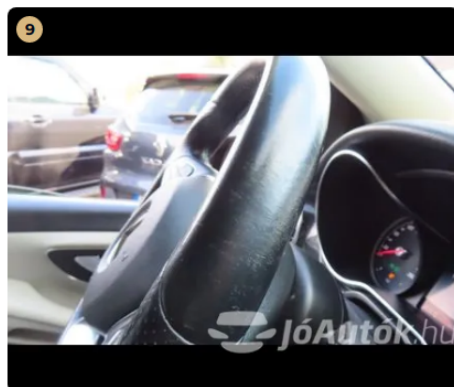
⚠ **Kárpitozás és belső burkolatok**  
A kormánykerék kopott.

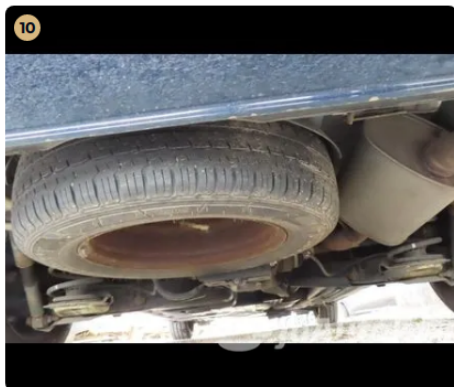
✓ **Kötelező tartozékok**  
A kötelező tartozékok megvannak.

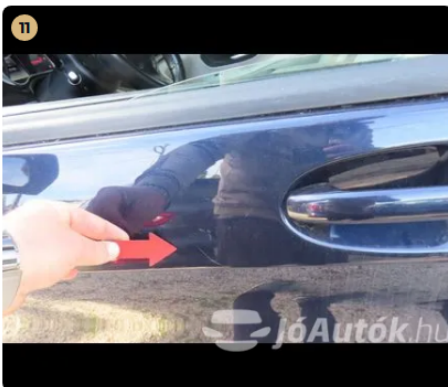
| Külső karosszéria elemek: | Futásának megfelelő állapotban van.. A festékmérés során eltérő értékeket találtam. A karosszéria elemek közötti hézagok megfelelőek. Karosszéria elem védő fólia az autón nem található. | 11 |

⚠ **Külső karosszéria elemek**  
Az autó használatából eredő apró kavicsfelverődések, hajsza karcok láthatóak. Motorháztetőn, bal első ajtón karcok vannak.

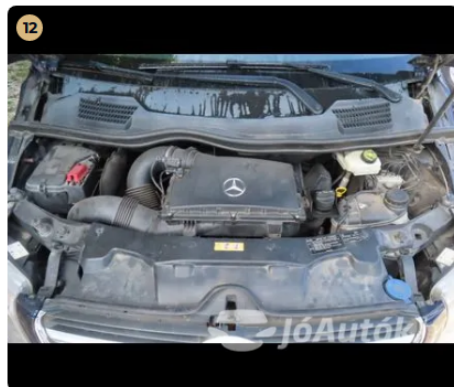
✓ **Motor**  
Motortérben olajfolyás nem látható.
