## Renault Clio Clio 1.0 TCe Intens 74 kW

| <b>Alvázsám:</b> | <b>VF1RJA00165492333</b> | <b>Gyártási év:</b> | <b>2020. 07.</b> |

# ÁLLAPOTFELMÉRÉS ÖSSZEFOGLALÁSA

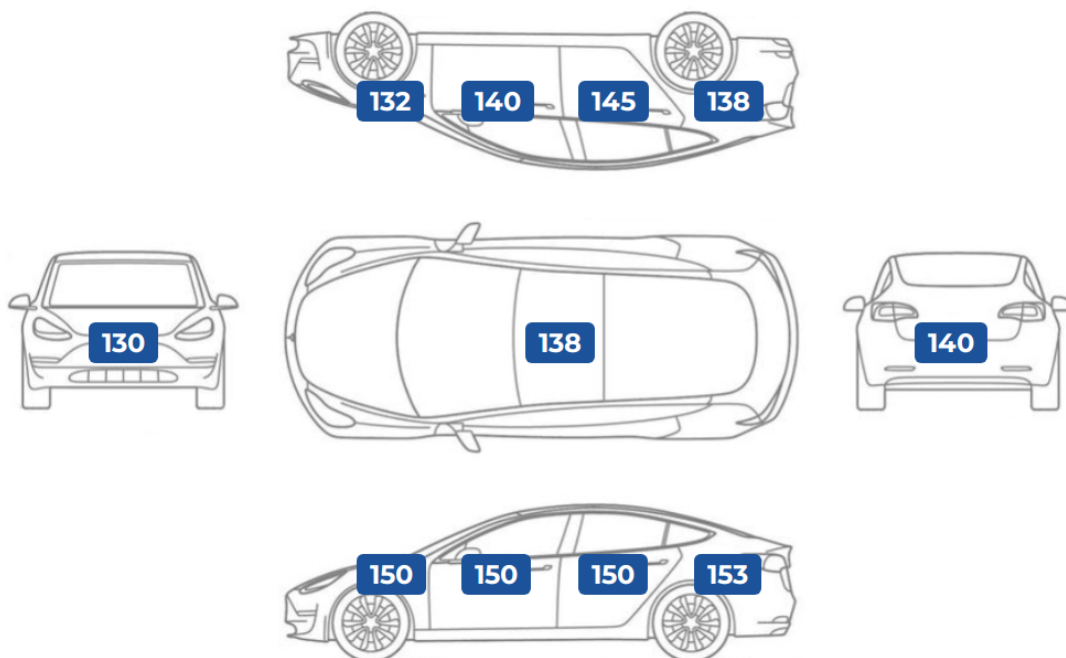
### Karosszéria festékvastagság (mikrométerben)

**Szakvélemény:** A gépjármű karosszériáján külső beavatkozás / újrafényezés nyomai nem láthatók. A műanyag karosszéria elemeken repedés, javítás nyomai nem láthatók. Nem található fóliázás az autón. A mérési eredmények értelmezéséhez fontos tudni, hogy 150 mikronig a festékvastagság általában eredeti fényezésre utal, de bizonyos típusoknál a magasabb, de egységes értékek is ebbe a kategóriába tartoznak.

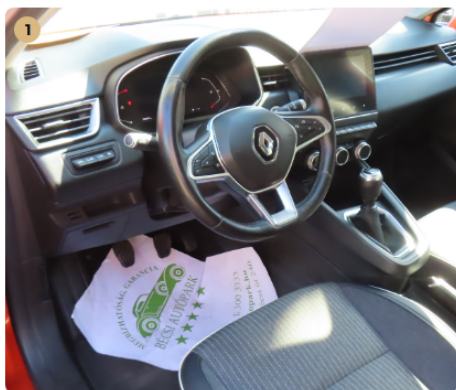
| Kárpitozás és belső burkolatok: | Futásának megfelelő állapotban van.. Az autó utastere normál, korának megfelelő. Műszerfal normál állapotú. Tetőkárpit normál állapotú. A váltó gomb kopott. | 1 |

✓ **Kárpitozás és belső burkolatok**  
Műszerfal normál állapotú.

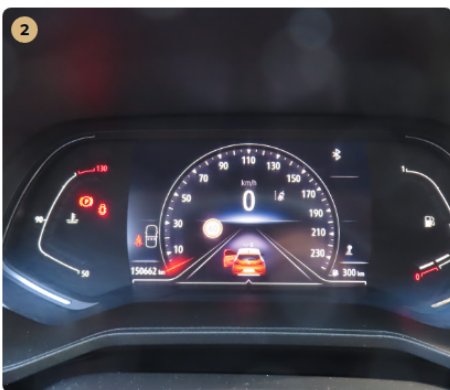
| Hibakód kiolvasás: | A hibakód kiolvasás az elvárt eredményeket hozta.. Az autó beindítását követően kontrollámpa a műszerfalon nem világít. | 2 |

✓ **Hibakód kiolvasása**  
Számítógépes kiolvasás során nem találtam hibát.

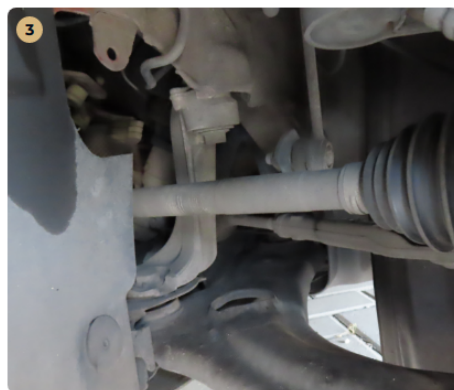
| Futómű: | Korának megfelelő állapotban van.. Szélső rúdfejen kopást, sérülést nem találtam. A lengéscsillapítók függőleges terhelésre megfelelően reagálnak. | 3 |

✓ **Futómű**  
A féltengelyen zsíros / olajos kicsapódás nem látható.

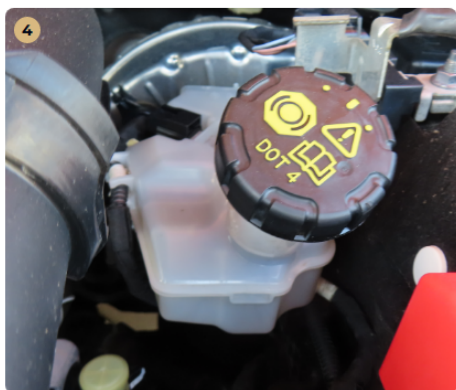
| Fékkrendszer: | Futásának megfelelő állapotban van.. A fékpedál nyomásra megfelelő keménységű. A fékolaj szintje megfelelő. A próbaút során a fékerőt megfelelőnek éreztem. | 4 |

✓ **Fékrendszer**  
A fékfolyadék színe megfelelő.

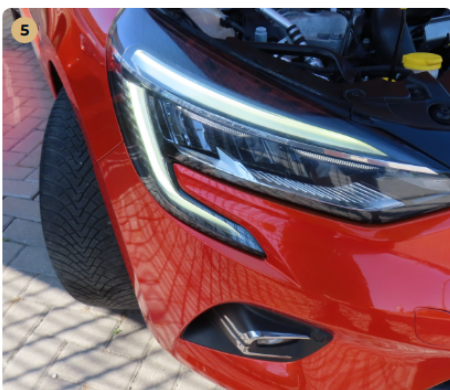
| Világítás: | Az elvárásoknak megfelelő állapotban van.. A lámpatestek megfelelően világítanak. | 5 |

✓ **Világítás**  
Az első fényszórók nincsenek bemattulva.

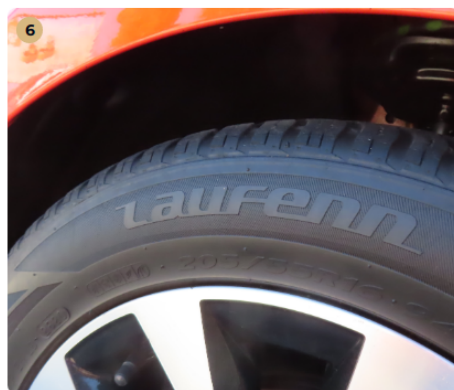
| Gumiabroncsok: | Korához képest jó állapotban van.. A gumiabroncsok megfelelő állapotban vannak. | 6 |

✓ **Gumiabroncsok**  
A gumi oldalfalán, szálszakadás jele (dudor) nem található.

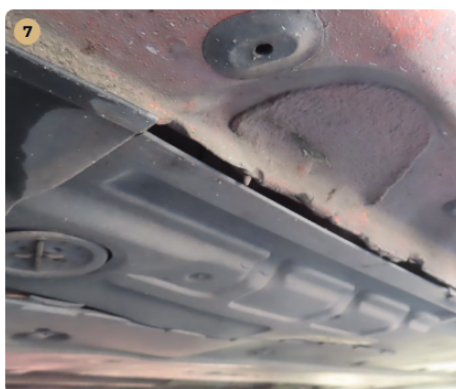
| Utascella és gyűrődő zónák: | Szerkezeti sérülésre utaló nyomok nem láthatóak.. A, B, C oszlopok nem voltak fényezve. A doblemez belső oldalán deformálódás nyomai nem találhatóak. A nyúlványokon javításra utaló nyomok nem észlelhetők. A padlólemez burkolatán javításra utaló nyomok nem láthatók. | 7 |

✓ **Utascella és gyűrődő zónák**  
A küszöbökön javításra utaló nyomok nem észlelhetők.

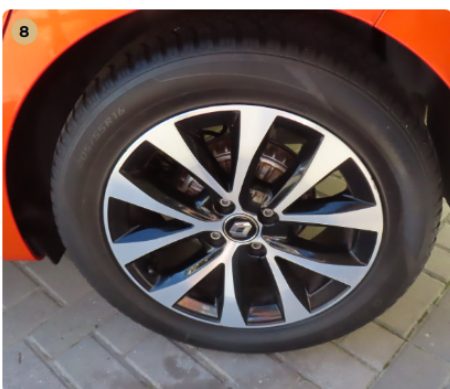
| Felnik: | A piaci átlagnak megfelelő állapotban van.. Könnyűfém felni gyári. Könnyűfém felnin patkázás nyomai nem láthatóak. | 8 |

✓ **Felnik**  
Könnyűfém felni nem karcos.

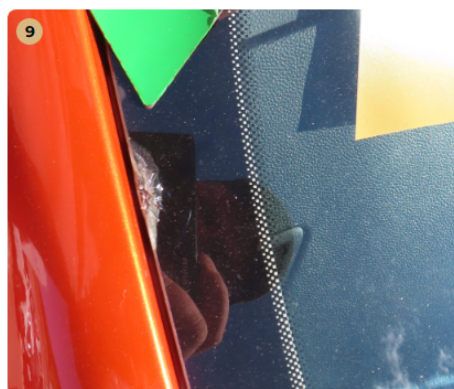
| Szélvédők, üvegek: | Lásd megjegyzések. Az első szélvédőn látható sérülés van. Első szélvédőn 2-3 nagyobb kavics sérülés van, javításuk ajánlott. Az első szélvédő gyári. | 9 - 10 |

⚠ **Szélvédők, üvegek**  
Az első szélvédőn látható sérülés van. 2-3 nagyobb kavics sérülés látható.

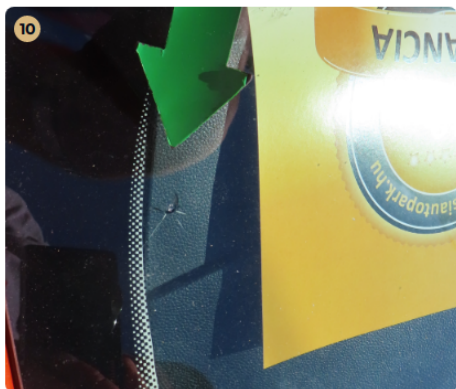
⚠ **Szélvédők, üvegek**  
Az első szélvédőn látható sérülés van.

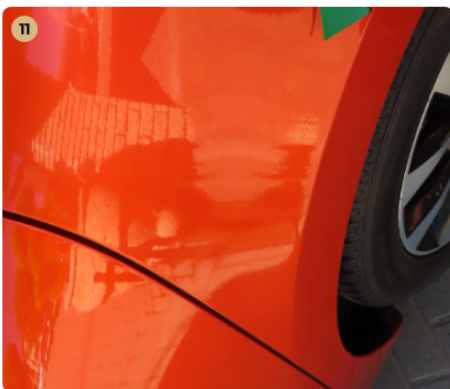
| Külső karosszéria elemek: | A piaci átlagnak megfelelő állapotban van.. A festékmérés során eltérő értékeket nem találtam. A látható karcok polírozással korigálhatóak. Karosszéria elem védő fólia az autón nem található. A karosszéria elemek közötti hézagok megfelelőek. | 11 - 12 |

⚠ **Külső karosszéria elemek**  
Az autó használatából eredő apró kavicsfelverődések, hajszál karcok láthatóak.

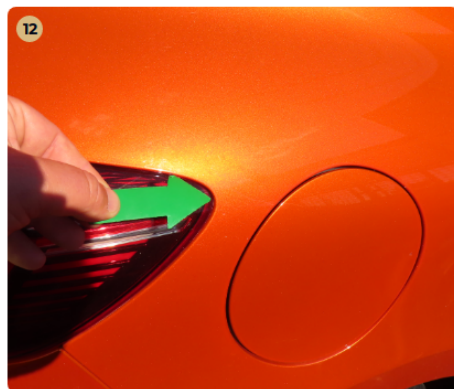
⚠ **Külső karosszéria elemek**  
Az autó használatából eredő apró kavicsfelverődések, hajszál karcok láthatóak.

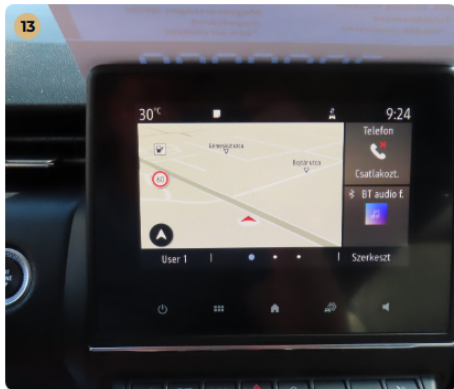
| Elektromos berendezések: | Korához képest jó állapotban van.. Elektromos tükrök megfelelően működnek. Hűtő/fűtő berendezések megfelelően működnek. Az audió rendszer megfelelően funkcionál. Kényelmi extrák megfelelően működnek. | 13 |

✓ **Elektromos berendezések**  
Gombvilágítások megfelelően működnek.

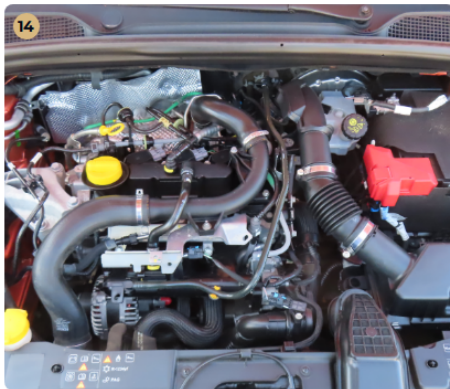
| Motor: | A piaci átlagnak megfelelő állapotban van.. A motorolaj szintje megfelelő. A motor alapjárata szépen, egyenletesen jár, nem kopog, nem zörög. A hűtőkör megfelelően működik, vízszivárgást nem észleltünk. A próbakör alatt a motorteljesítmény megfelelő volt. | 14 |

✓ **Motor**  
A hűtőfolyadék színe megfelelő.
