Toyota Corolla Corolla Sedan 1.8 Hybrid GR-Sport e-CVT  
72 kW

Alvázsám: **NMTBZ3BE60R107638**

# ÁLLAPOTFELMÉRÉS ÖSSZEFOGLALÁSA

**Debreczenski József** (értékesítő,  
Bécsi Autópark Kft. - Buda)

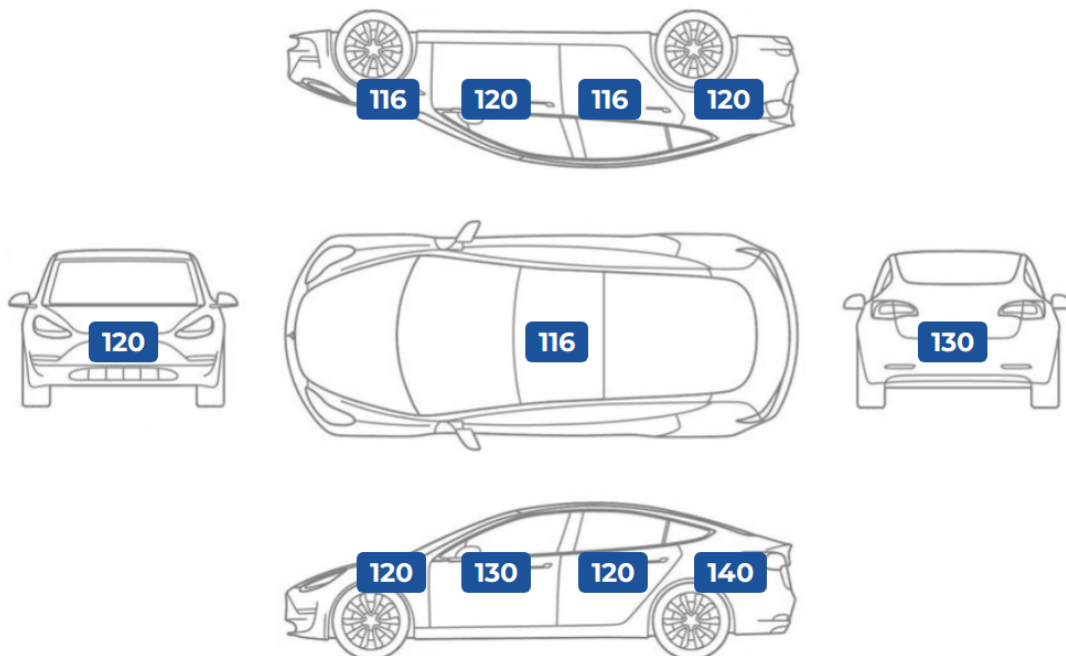
### Karosszéria festékvastagság (mikrométerben)

**Szakvélemény:** Az autó karosszériaelemeinek festékvastagság-értékei a gyári kategóriába esnek. A műanyag karosszéria elemeken repedés, javítás nyomai nem láthatók. Nem található fóliázás az autón. A mérési eredmények értelmezéséhez fontos tudni, hogy 150 mikronig a festékvastagság általában eredeti fényezésre utal, de bizonyos típusoknál a magasabb, de egységes értékek is ebbe a kategóriába tartoznak.

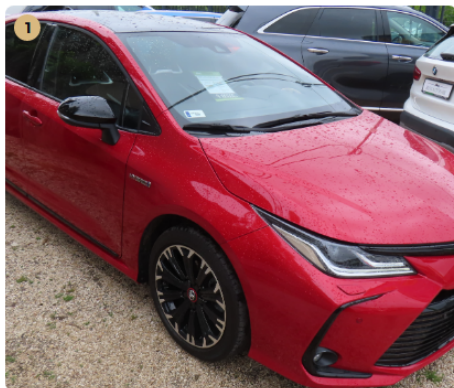
- ✓ **Szélvédők, üvegek**  
Az első szélvédőn látható sérülés nincs.

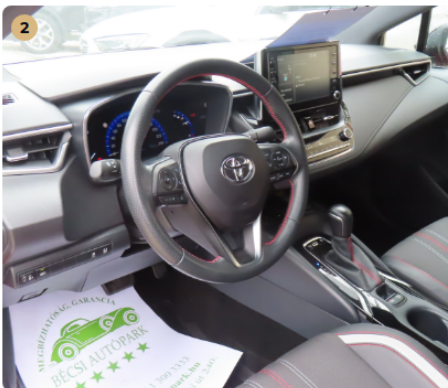
- ✓ **Kárpitozás és belső burkolatok**  
Műszerfal normál állapotú.

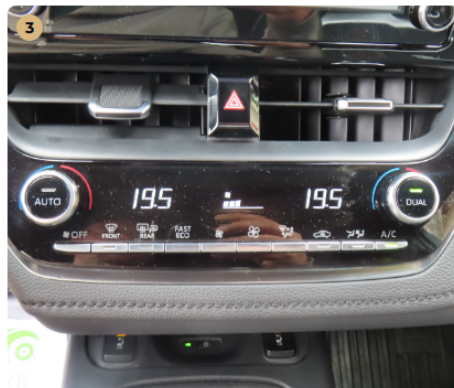
- ✓ **Elektromos berendezések**  
Műszerfalfények megfelelően működnek.

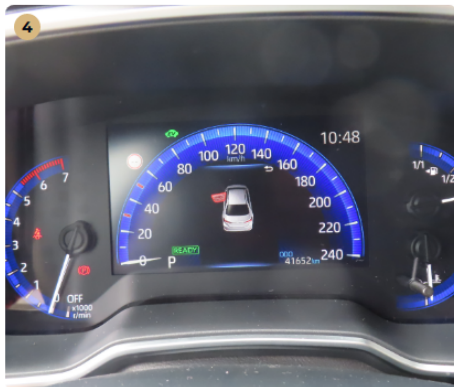
- ✓ **Hibakód kiolvasása**  
Számítógépes kiolvasás során nem találtam hibát.

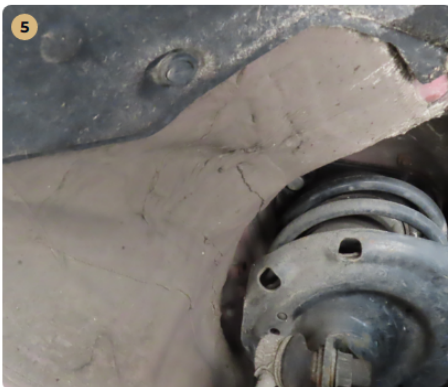
- ✓ **Futómű**  
A lengéscsillapítón olajfolyás nem észlelhető.

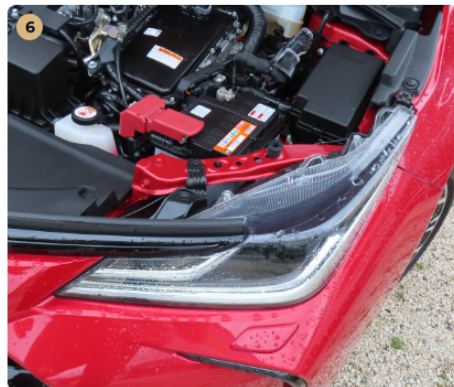
- ✓ **Világítás**  
Az első fényszórók nem sérültek.

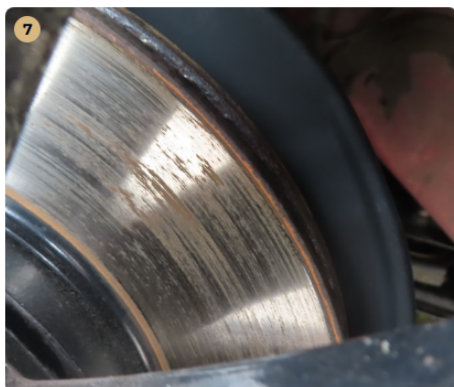
- ✓ **Fékrendszer**  
A féktárcsa megfelelő állapotban van.

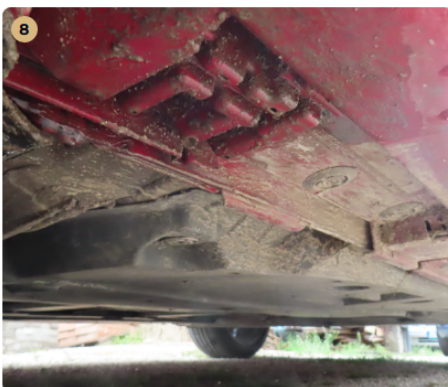
- ✓ **Utascella és gyűrődő zónák**  
A küszöbökön javításra utaló nyomok nem észlelhetők.

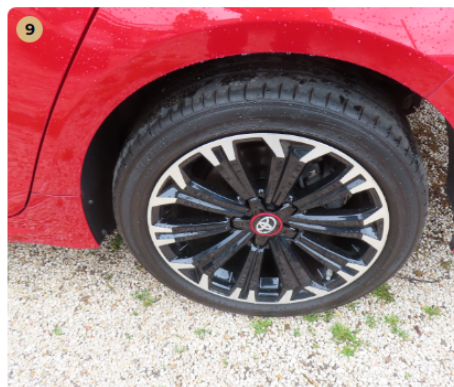
- ✓ **Felnik**  
Könnyűfém felni gyári.

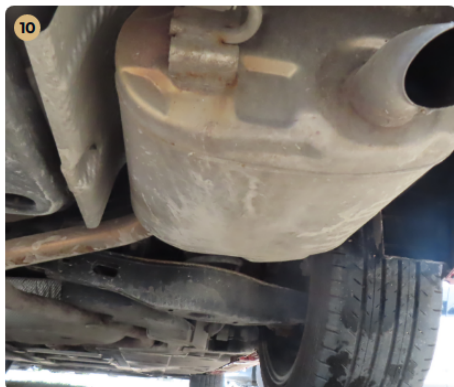
- ✓ **Motor**  
A kipufogórendszer és a dobok állapota megfelelő.

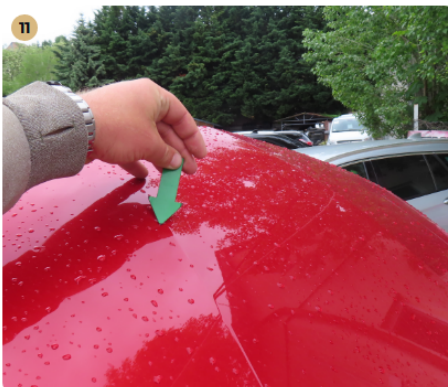
- ! **Külső karosszéria elemek**  
Az autó használatából eredő apró kavicsfelverődések, hajszál karcok láthatóak. Motorháztetőn 1-2 apró horpadás látható.

Megjegyzés: a fém alkatrészek fényezésén „fémig áthatolt” esztétikai sérülések javítása a későbbi korrodálódás elkerülése érdekében javasolt. Egyszerű kavicsfelferődések javítása újrafényezés helyett festék boltban kapható ecsetelővel javasolt

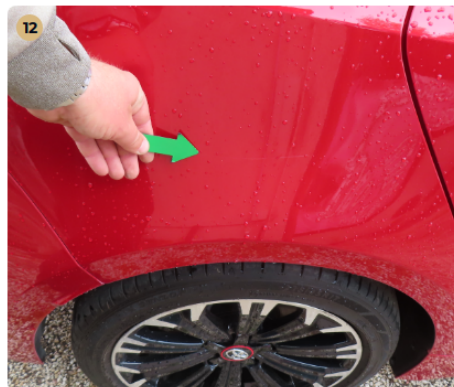
- ! **Külső karosszéria elemek**  
Az autó használatából eredő apró kavicsfelverődések, hajszál karcok láthatóak. Jobb hátsó sárvédőn karcolás.
