## Toyota Proace Proace City Verso 1.2T Combi L1H1 81 kW

Alvázszám: **YARERHNP2GJ993579**

# ÁLLAPOTFELMÉRÉS ÖSSZEFOGLALÁSA

Debrecenszki József (értékesítő,  
Bécsi Autópark Kft. - Buda)

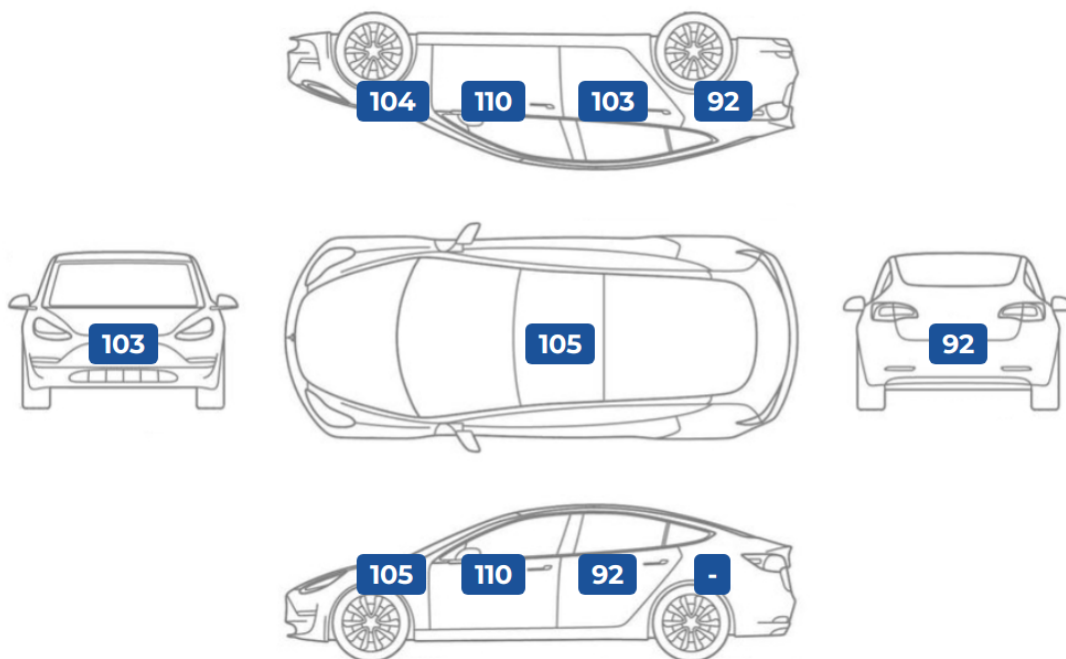
**Szakvélemény:** A festékvastagság mérés során az elemek jelentős részénél gyári értékeket, de néhány elem esetén azoknál magasabb értékeket mértem. A festékvastagság eltérése a gyári értéktől arra utal, hogy az elemen vélhetően olyan sérülés, horpadás történt, amit szakszerűen javítottak. A fényezett elemek esetében szabad szemmel nem látható az eltérés, szakszerű javítás történt. A műanyag karosszéria elemeken repedés, javítás nyomai nem láthatók. Nem található fóliázás az autón. A mérési eredmények értelmezéséhez fontos tudni, hogy 150 mikronig a festékvastagság általában eredeti fényezésre utal, de bizonyos típusoknál a magasabb, de egységes értékek is ebbe a kategóriába tartoznak.

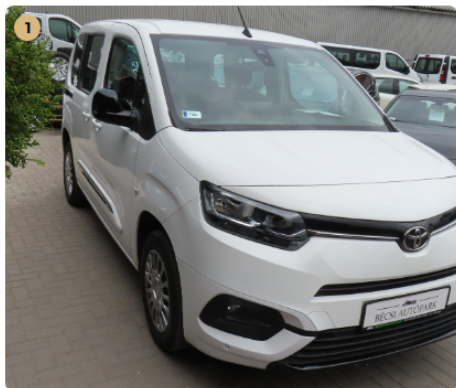
✓ **Szélvédők, üvegek**  
Az első szélvédőn látható sérülés nincs.

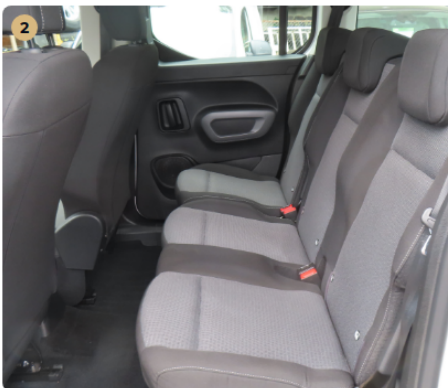
✓ **Kárpitozás és belső burkolatok**  
A bőr/alcantara kifogástalan állapotú.

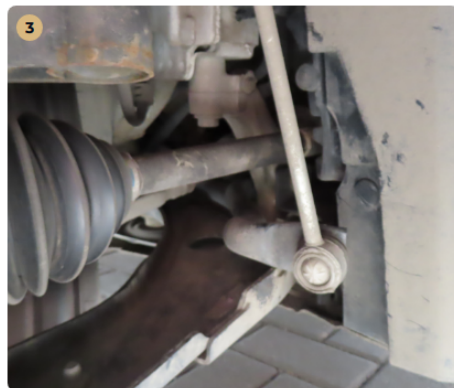
✓ **Futómű**  
A féltengelyen zsíros / olajos kicsapódás nem látható.

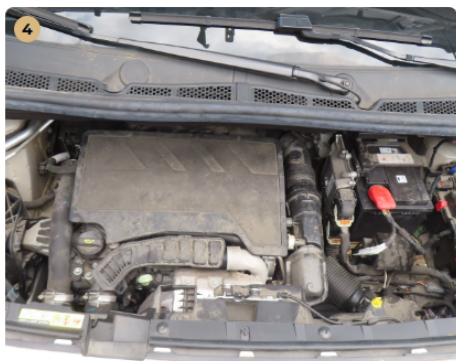
✓ **Motor**  
Motortérben olajfolyás nem látható.

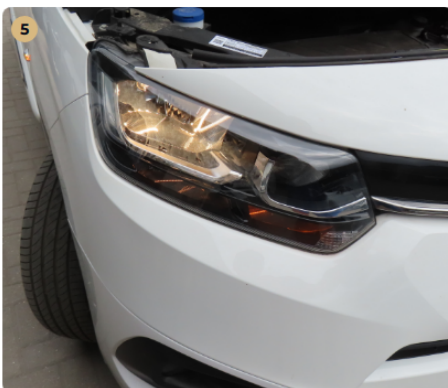
✓ **Világítás**  
Az első fényszórók nincsenek bemattulva.

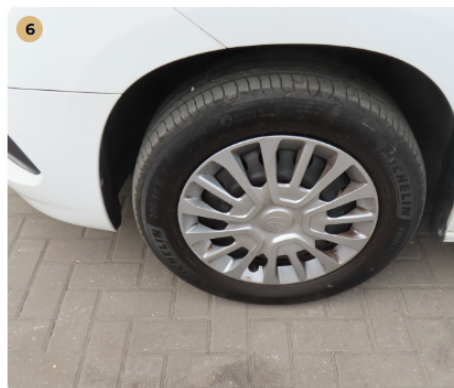
✓ **Felnik**  
Dísz tárcsa normál állapotú.

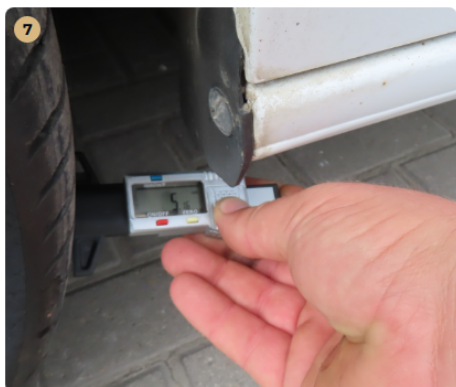
✓ **Gumiabroncsok**  
A gumiabroncsok odalfala nem repedezett.

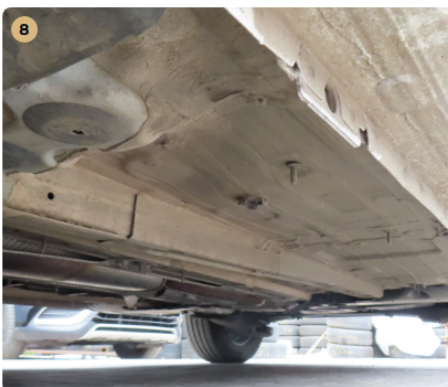
✓ **Utascella és gyűrődő zónák**  
A küszöbökön javításra utaló nyomok nem észlelhetők.

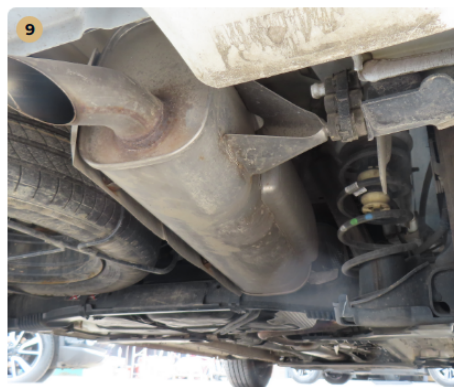
✓ **Motor**  
A kipufogórendszer és a dobok állapota megfelelő.

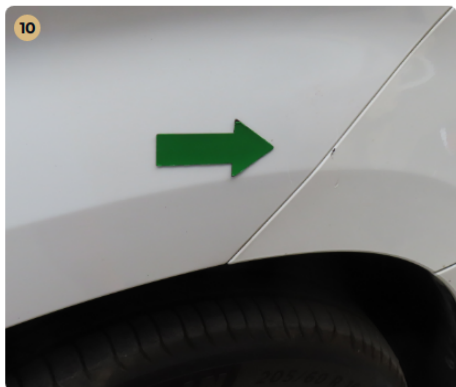
| Külső karosszéria elemek: | Lásd megjegyzések. A festékmérés során eltérő értékeket találtam. A karosszéria elemek közötti hézagok megfelelőek. Karosszéria elem védő fólia az autón nem található. A látható karcok polírozással korrigálhatóak. | 10 - 13 |

! **Külső karosszéria elemek**  
Az autó használatából eredő apró kavicsfelverődések, hajsza karcok láthatóak. Jobb első sárvédő karcos.

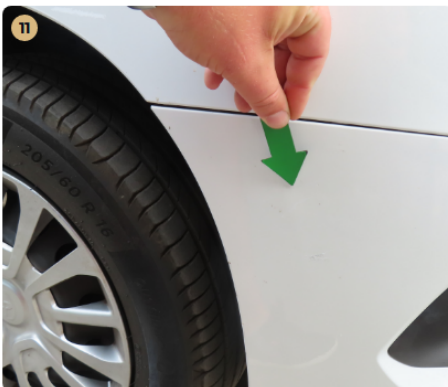
! **Külső karosszéria elemek**  
Az autó használatából eredő apró kavicsfelverődések, hajsza karcok láthatóak. Első vészharító karcos.

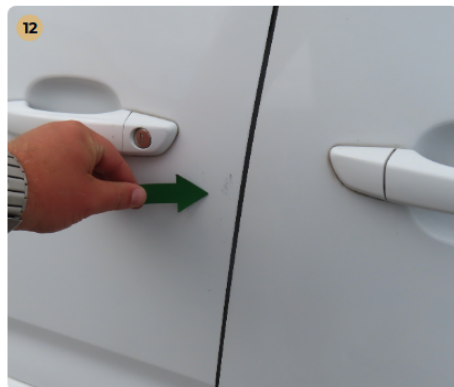
! **Külső karosszéria elemek**  
Az autó használatából eredő apró kavicsfelverődések, hajsza karcok láthatóak.

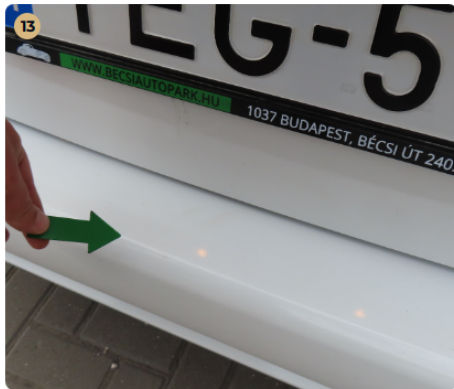
**Külső karosszéria elemek**  
Az autó használatából eredő apró kavicsfelverődések, hajsza karcok láthatóak.

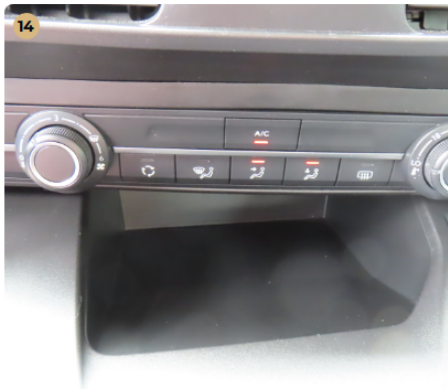
**Elektromos berendezések**  
Műszerfalfények megfelelően működnek.

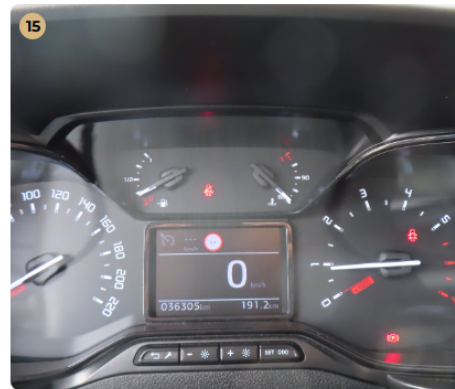
**Hibakód kiolvasása**  
Számítógépes kiolvasás során nem találtam hibát.

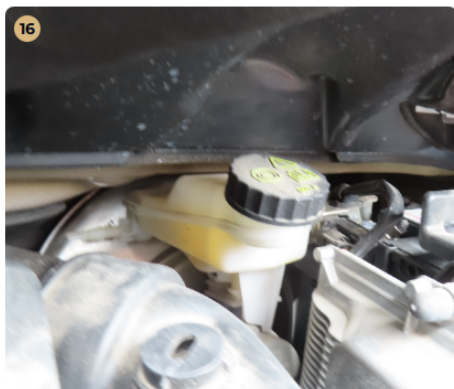
**Fékrendszer**  
A fékfolyadék színe megfelelő.
