## Audi A6 A6 Avant 2.0 TDI DPF multitronic 130 kW

**Évjárat**  
2013.  
10.**Teljesítmény**  
130 kW  
(177LE)**Kilométeróra állás**  
179 397 km**Üzemanyag**  
Dízel**Sebességváltó**  
Fokozatmentes  
automat...Alvázszám: **WAUZZZ4G2EN048700**

# 360 PONTOS ÁTVIZSGÁLÁS EREDMÉNYE

# ÁLLAPOTFELMÉRÉS ÖSSZEFOGLALÁSA

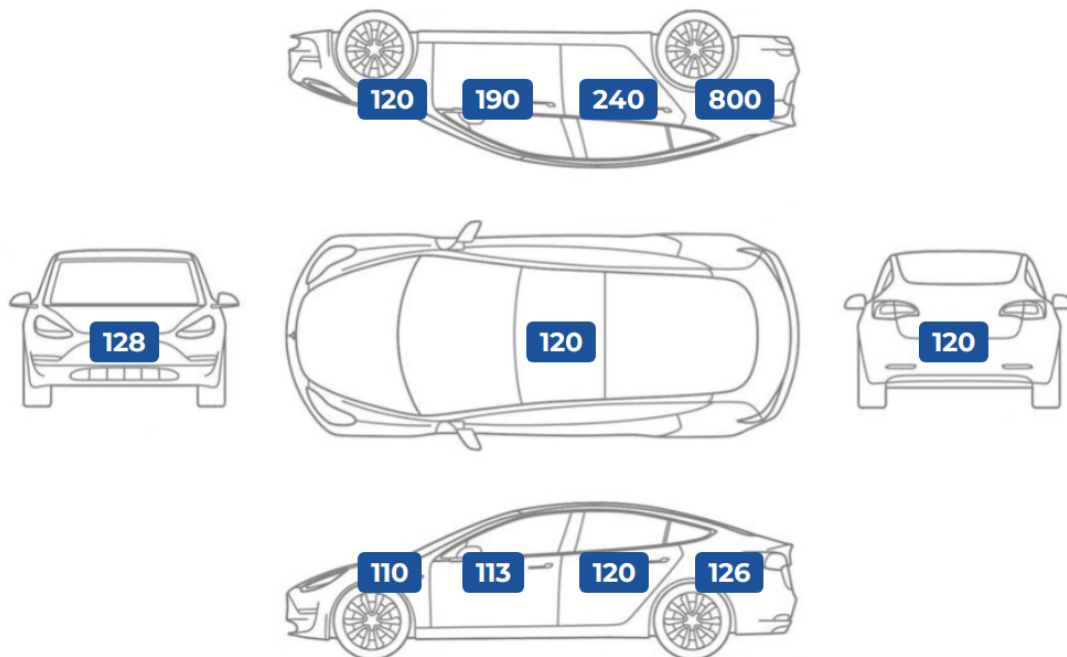
**Szakvélemény:** A gépjármű karosszériáján az elemek egy része gyári fényezésű, ám bizonyos elemeken újrafényezés nyomai találhatóak. A festékvastagság eltérése a gyári értéktől arra utal, hogy az elemen vélhetően olyan sérülés, horpadás történt, amit szakszerűen javítottak. A fényezett elemek esetében szabad szemmel nem látható az eltérés, szakszerű javítás történt. A műanyag karosszéria elemeken repedés, javítás nyomai nem láthatók. Nem található fóliázás az autón. A mérési eredmények értelmezéséhez fontos tudni, hogy 150 mikronig a festékvastagság általában eredeti fényezésre utal, de bizonyos típusoknál a magasabb, de egységes értékek is ebbe a kategóriába tartoznak.

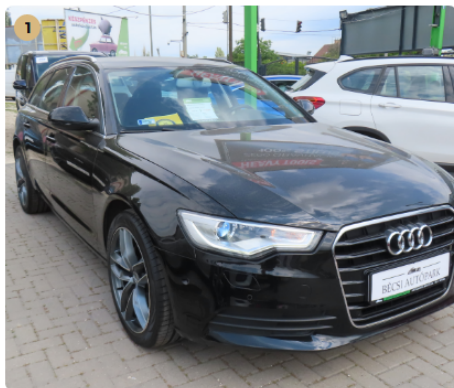
- ✓ **Külső karosszéria elemek**  
A karosszéria elemek közötti hézagok megfelelőek.

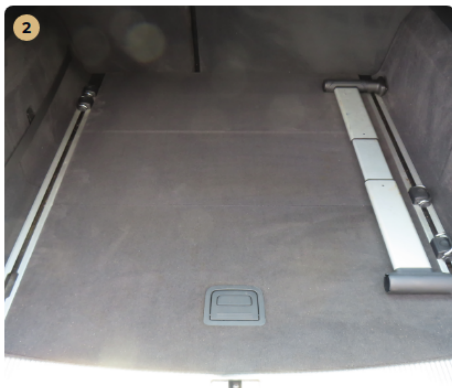
- ✓ **Kárpitozás és belső burkolatok**  
Csomagtartó normál állapotú.

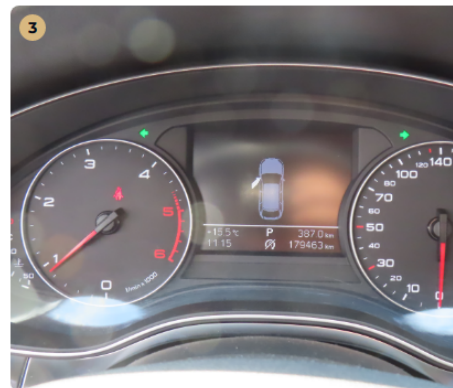
- ✓ **Hibakód kiolvasása**  
Számítógépes kiolvasás során nem találtam hibát.

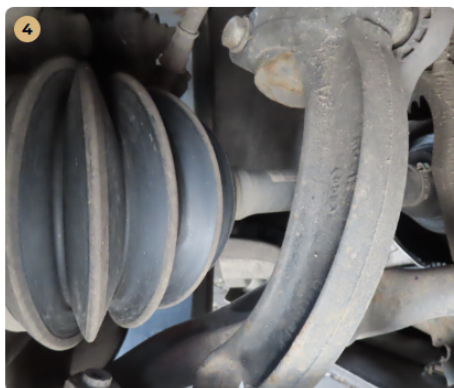
- ✓ **Futómű**  
A féltengelyen zsíros / olajos kicsapódás nem látható.

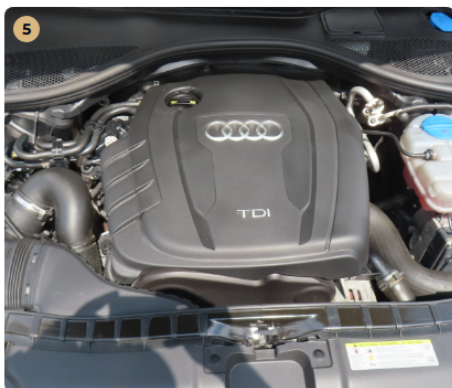
- ✓ **Motor**  
Motortérben olajfolyás nem látható.

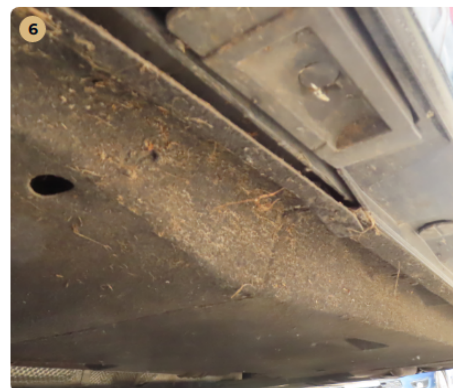
- ✓ **Utascella és gyűrődő zónák**  
A küszöbökön javításra utaló nyomok nem észlelhetők.

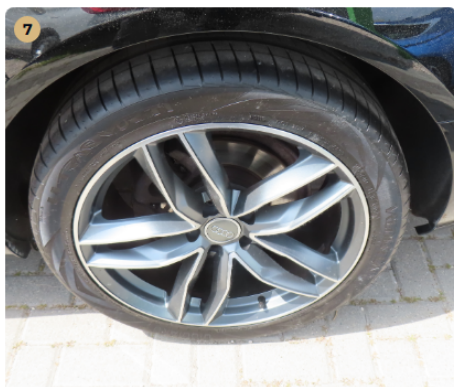
- ✓ **Felnik**  
Könnyűfém felni gyári.

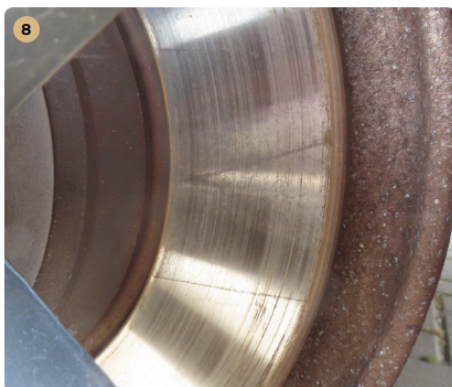
- ✓ **Fékkrendszer**  
A féktárcsa megfelelő állapotban van.

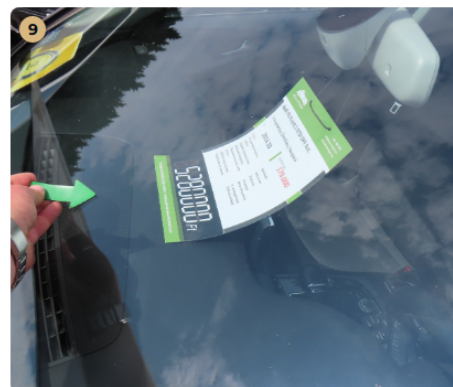
| Szélvédők, üvegek: | Lásd megjegyzések. Az első szélvédőn látható sérülés van. Szélvédőn kavics sérülések vannak. A hátsó szélvédő gyári. | 9 |

- ⚠ **Szélvédők, üvegek**  
Szélvédőn kavics sérülések vannak.

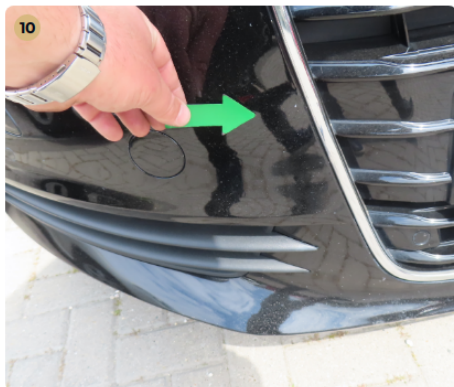
- ⚠ **Külső karosszéria elemek**  
Az autó használatából eredő apró kavicsfelverődések, hajszál karcok láthatóak. Az autó elején kavics sérülések vannak.

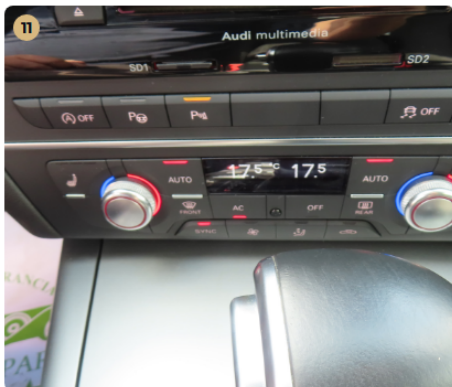
- ✓ **Elektromos berendezések**  
Műszerfalfények megfelelően működnek.
