## Ford Mustang Fastback 5.0 Ti-VCT Mach 1 338 kW

## MÉRÉSI EREDMÉNYEK

# 360 PONTOS ÁTVIZSGÁLÁS EREDMÉNYE

# ÁLLAPOTFELMÉRÉS ÖSSZEFOGLALÁSA

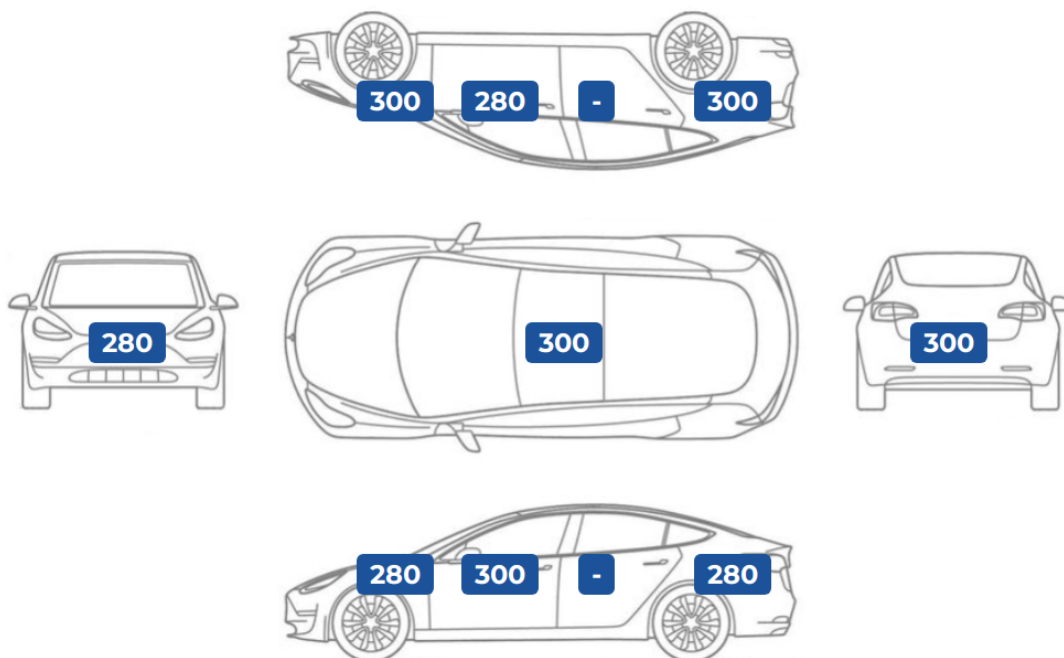
**Szakvélemény:** A festékvastagság mérés során a típusnak megfelelő gyári értékeket mértem. A műanyag karosszéria elemeken repedés, javítás nyomai nem láthatók. A mért értékek a gyári értékekhez képest azért magasabbak, mert védő fólia található a gépkocsin. A gépjármű 3 ajtós Coupe ezért a hátsó ajtók értékei 0. Az egész autón védő fólia található, néhány helyen a fólia meggyűrődött már, de összességében esztétikus. A mérési eredmények értelmezéséhez fontos tudni, hogy 150 mikronig a festékvastagság általában eredeti fényezésre utal, de bizonyos típusoknál a magasabb, de egységes értékek is ebbe a kategóriába tartoznak.

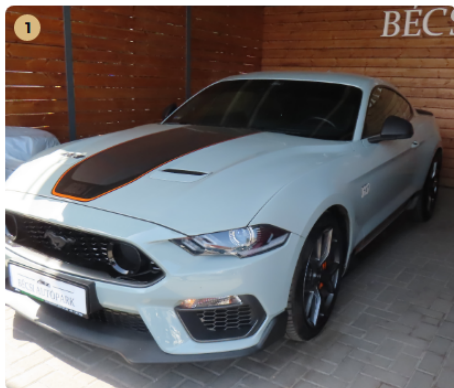
- ✓ **Külső karosszéria elemek**  
A karosszéria elemek közötti hézagok megfelelőek.

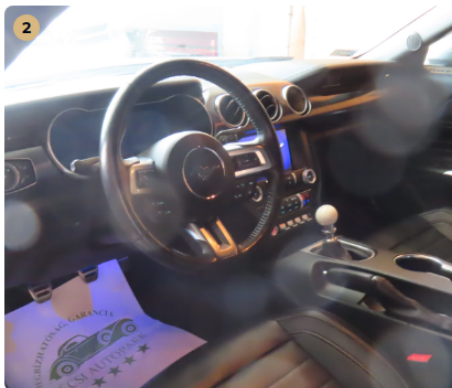
- ✓ **Kárpitozás és belső burkolatok**  
Műszerfal normál állapotú.

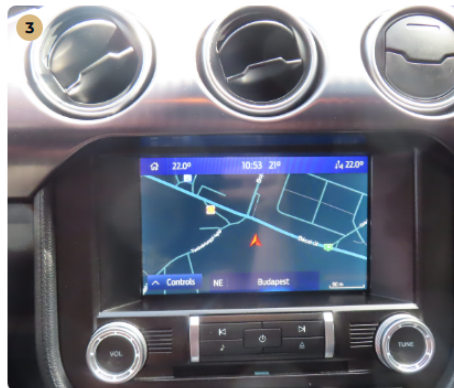
- ✓ **Elektromos berendezések**  
Műszerfalfények megfelelően működnek.

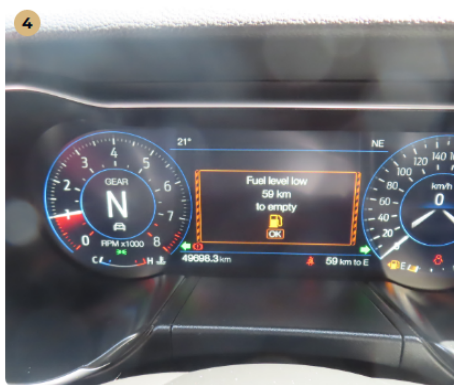
- ✓ **Elektromos berendezések**  
Műszerfalfények megfelelően működnek.

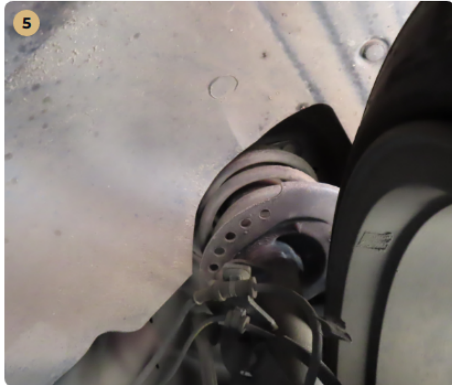
- ✓ **Futómű**  
A lengéscsillapítón olajfolyás nem észlelhető.

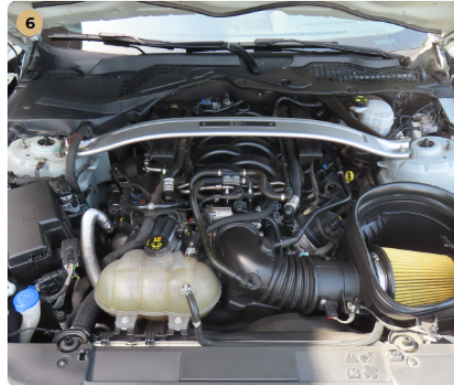
- ✓ **Motor**  
Motortérben olajfolyás nem látható.

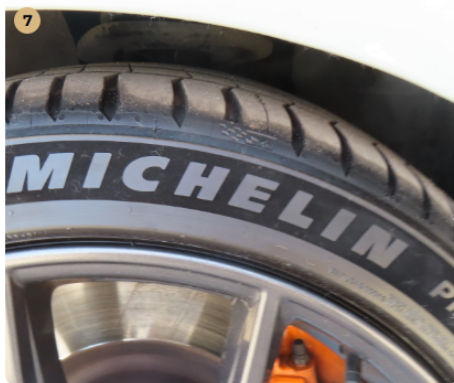
- ✓ **Gumiabroncsok**  
A gumiabroncsok odalfala nem repedezett.

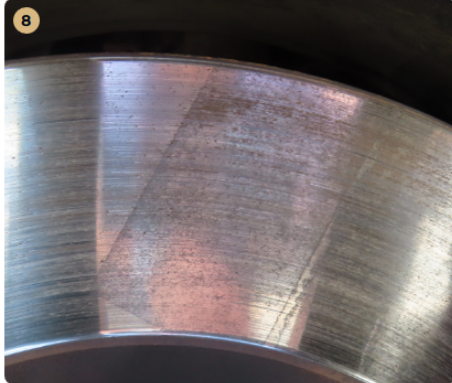
- ✓ **Fékbrendsz**  
A féktárcsa megfelelő állapotban van.

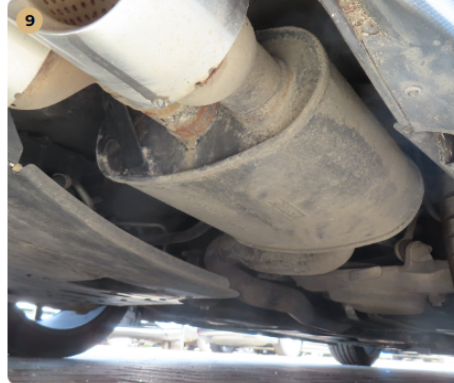
- ✓ **Motor**  
A kipufogórendszer és a dobok állapota megfelelő.

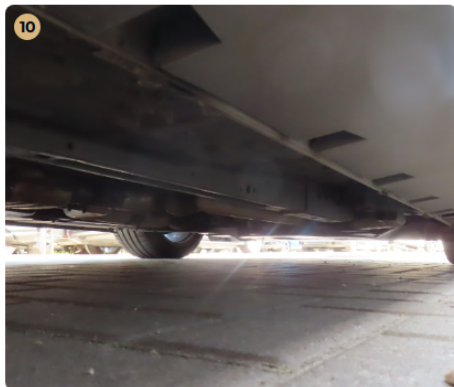
- ✓ **Utascella és gyűrődő zónák**  
A küszöbökön javításra utaló nyomok nem észlelhetők.

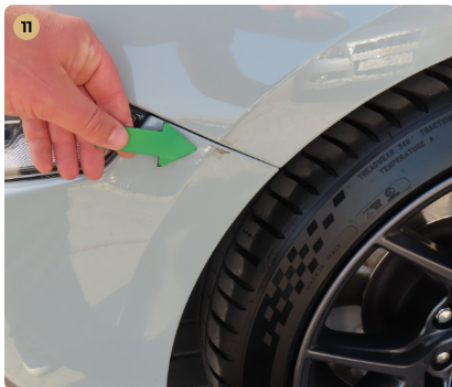
| Külső karosszéria elemek: | Lásd megjegyzések. A festékmérés során eltérő értékeket nem találtam. Karosszéria elem védő fólia az autón található. A védőfólia 1-2 helyen meg van gyűrődve. | 1 - 12 |

- ! **Külső karosszéria elemek**  
Védő fólia 1-2 helyen meggyűrődött.

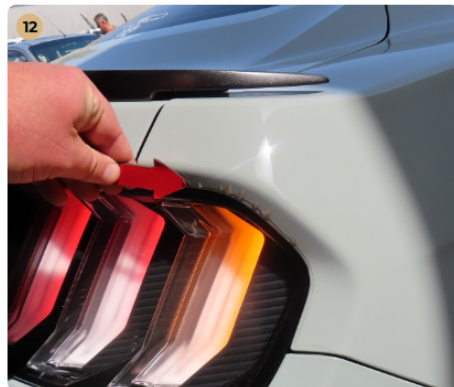
- ! **Külső karosszéria elemek**  
Védőfólia gyűrött.

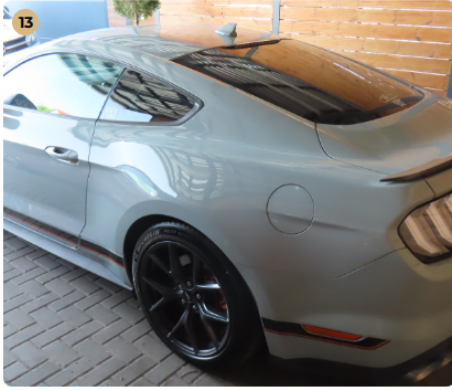
✓ **Szélvédők, üvegek**  
Hátsó szélvédőn látható sérülés nincs.

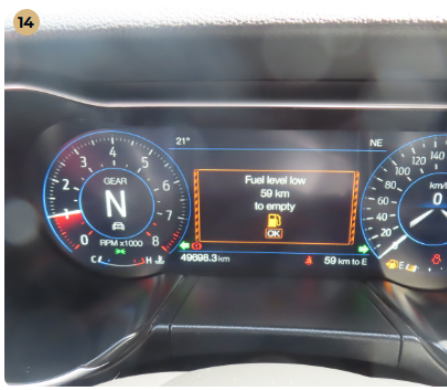
✓ **Hibakód kiolvasása**  
Számítógépes kiolvasás során nem találtam hibát.

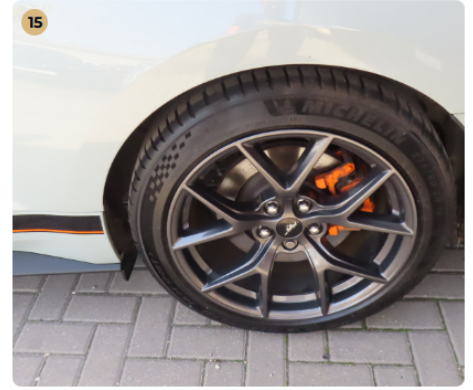
✓ **Felnik**  
Könnyűfém felni nem karcos.
