## Kia Optima Optima SW 1.7 CRDI EX Limited 104 kW

# 360 PONTOS ÁTVIZSGÁLÁS EREDMÉNYE

# ÁLLAPOTFELMÉRÉS ÖSSZEFOGLALÁSA

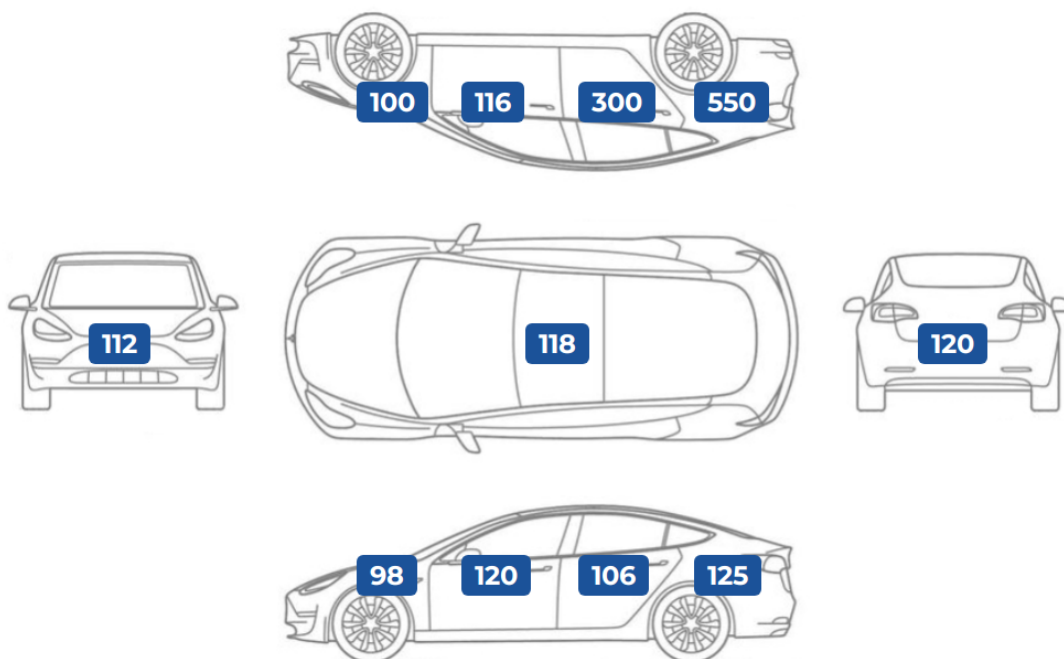
### Karosszéria festékvastagság (mikrométerben)

**Szakvélemény:** A mért értékek alapján az autó karosszériaelemei részben eredetiek, részben pedig újrafényezettek. A festékvastagság eltérése a gyári értéktől arra utal, hogy az elemen vélhetően olyan sérülés, horpadás történt, amit szakszerűen javítottak. A fényezett elemek esetében szabad szemmel nem látható az eltérés, szakszerű javítás történt. A műanyag karosszéria elemeken repedés, javítás nyomai nem láthatók. Nem található fóliázás az autón. A mérési eredmények értelmezéséhez fontos tudni, hogy 150 mikronig a festékvastagság általában eredeti fényezésre utal, de bizonyos típusoknál a magasabb, de egységes értékek is ebbe a kategóriába tartoznak.

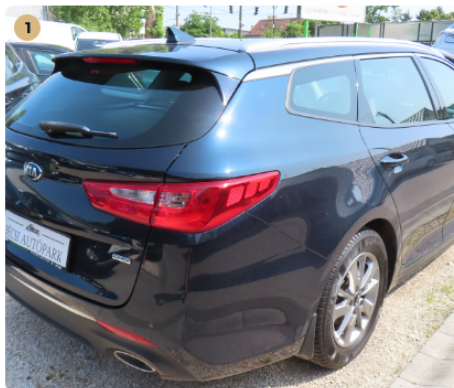
| Külső karosszéria elemek: | Lásd megjegyzések. A festékmérés során eltérő értékeket találtam. A karosszéria elemek közötti hézagok megfelelőek. Karosszéria elem védő fólia az autón nem található. | 1 |

- ✓ **Külső karosszéria elemek**  
A karosszéria elemek közötti hézagok megfelelőek.

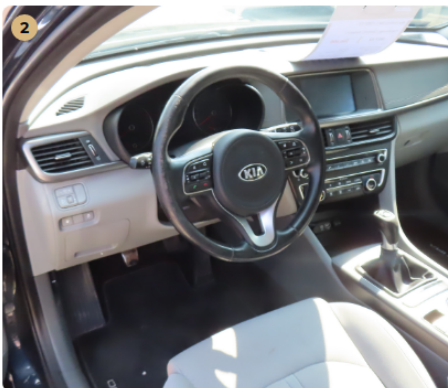
- ✓ **Kárpitozás és belső burkolatok**  
Műszerfal normál állapotú.

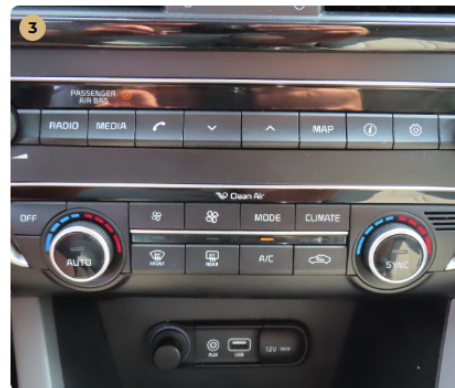
- ✓ **Elektromos berendezések**  
Műszerfalfények megfelelően működnek.

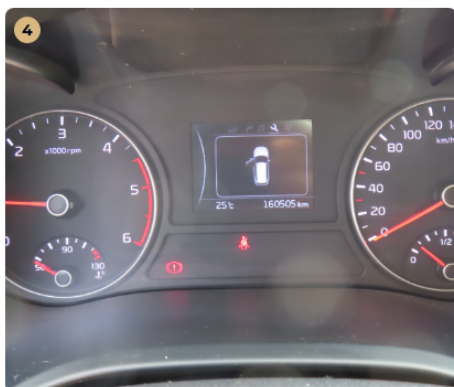
| Hibakód kiolvasás: | A hibakód kiolvasás az elvárt eredményeket hozta.. Számítógépes kiolvasás során nem találtam hibát. | 4 |

- ✓ **Hibakód kiolvasása**  
Számítógépes kiolvasás során nem találtam hibát.

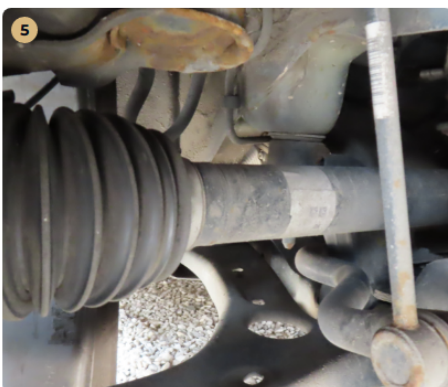
| Futómű: | Az elvárásoknak megfelelő állapotban van.. A lengéscsillapítók függőleges terhelésre megfelelően reagálnak. Szélső rúdfejen kopást, sérülést nem találtam. A féltengelyen zsíros / olajos kicsapódás nem látható. | 5 |

- ✓ **Futómű**  
A féltengelyen zsíros / olajos kicsapódás nem látható.

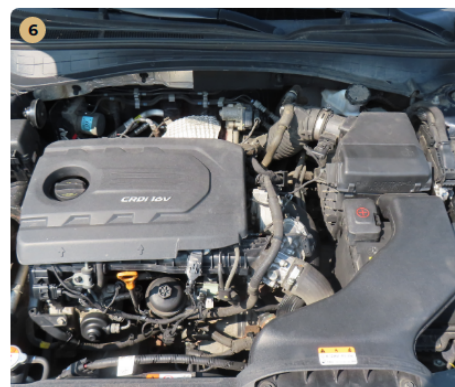
| Motor: | A piaci átlagnak megfelelő állapotban van.. A motorolaj szintje megfelelő. A motor alpjárata szépen, egyenletesen jár, nem kopog, nem zörög. A próbakör alatt a motorteljesítmény megfelelő volt. A kipufogó füstnek rendellenes színe, szaga nincs. | 6 |

- ✓ **Motor**  
Motortérben olajfolyás nem látható.

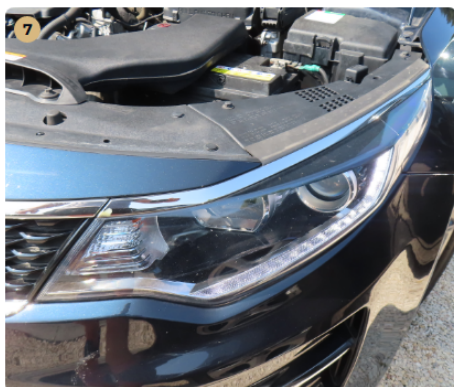
| Világítás: | Korának megfelelő állapotban van.. A lámpatestek megfelelően világítanak. | 7 |

- ✓ **Világítás**  
Az első fényszórók nincsenek bemattulva.

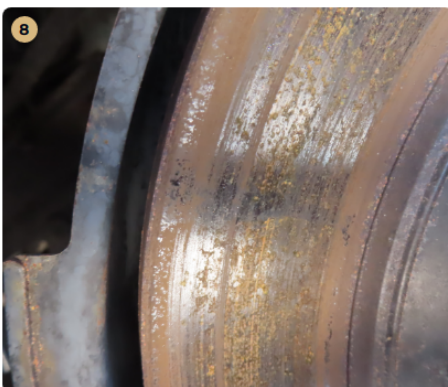
| Fékrendszer: | Futásának megfelelő állapotban van.. A fékpedál nyomásra megfelelő keménységű. A fékolaj szintje megfelelő. A próbaút során a fékerőt megfelelőnek éreztem. | 8 |

- ✓ **Férendszer**  
A féktárcsa megfelelő állapotban van.

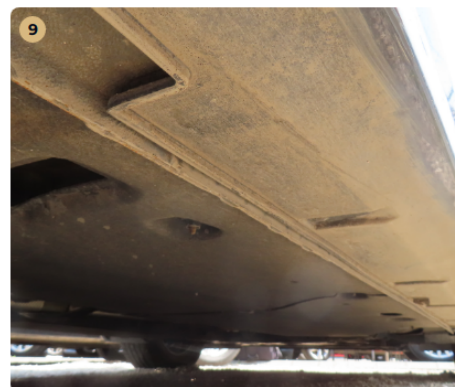
| Utascella és gyűrődő zónák: | Szerkezeti sérülésre utaló nyomok nem láthatóak.. A nyúlványokon külsérelmi nyomok nem találhatók. A doblemez belső oldalán deformálódás nyomai nem találhatók. A kerékjáratí ívnél a szigetelés és a patentolás gyári. A padlólemez burkolatán javításra utaló nyomok nem láthatók. | 9 |

- ✓ **Utascella és gyűrődő zónák**  
A küszöbökön javításra utaló nyomok nem észlelhetők.

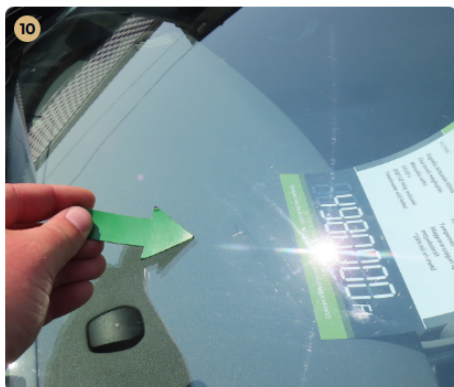
| Szélvédők, üvegek: | Lásd megjegyzések. Az oldalsó üvegek gyáriak. A hátsó szélvédő gyári. Első szélvédőn kavics sérülés van. | 10 |

- ✓ **Szélvédők, üvegek**  
Az első szélvédőn látható sérülés van.

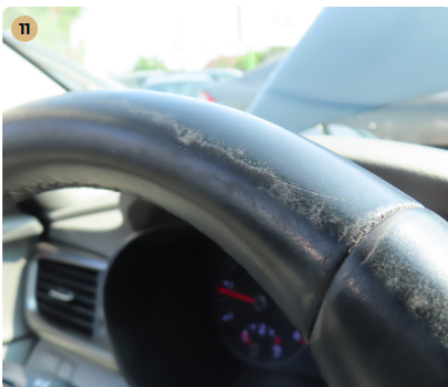
- ⚠ **Kárpitozás és belső burkolatok**  
A kormánykerék kopott.

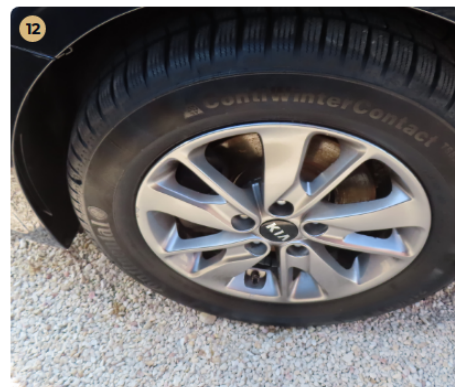
| Felnik: | Korának megfelelő állapotban van.. Könnyűfém felni gyári. Könnyűfém felnin patkázás nyomai nem láthatóak. | 12 |

- ✓ **Felnik**  
Könnyűfém felni gyári.
