## Mercedes-Benz A 180 A 180 d Style 7G-DCT 85 kW

Évjárat  
2018. 06.

Kilométeróra állás  
180 309 km

# 360 PONTOS ÁTVIZSGÁLÁS EREDMÉNYE

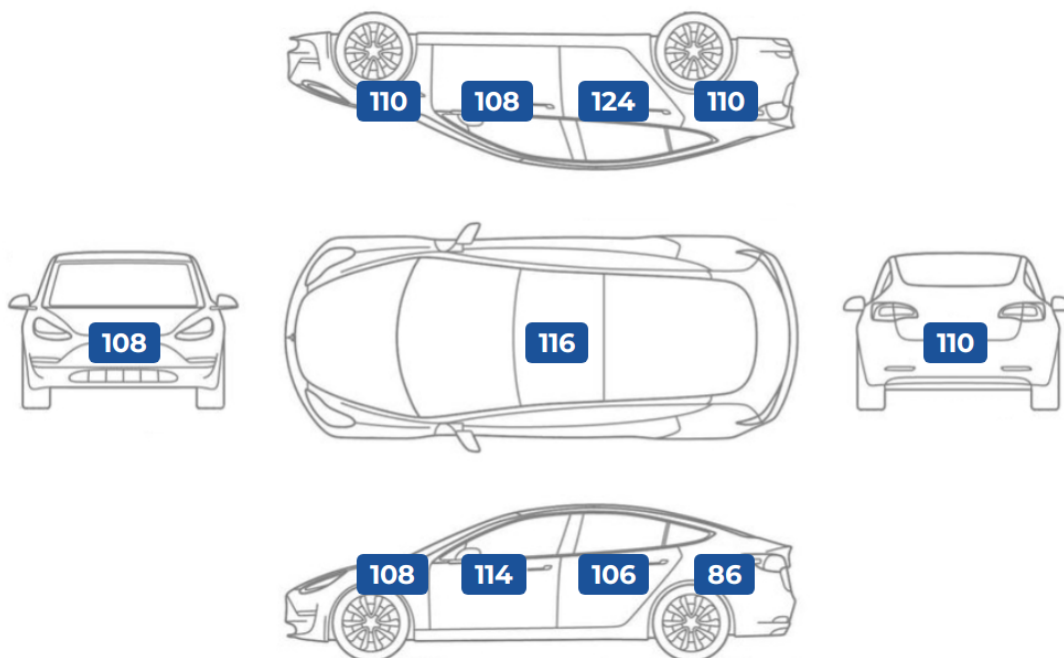
**Szakvélemény:** A gépjármű karosszériáján külső beavatkozás / újrafényezés nyomai nem láthatók. A műanyag karosszéria elemeken a hézagok megfelelők (gyáriak vagy szakszerűen javítottak). Nem található fóliázás az autón. A mérési eredmények értelmezéséhez fontos tudni, hogy 150 mikronig a festékvastagság általában eredeti fényezésre utal, de bizonyos típusoknál a magasabb, de egységes értékek is ebbe a kategóriába tartoznak.

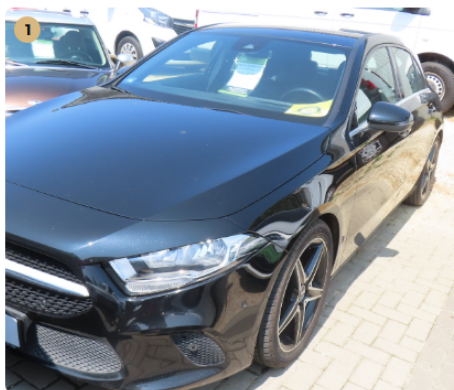
- ✓ **Külső karosszéria elemek**  
A karosszéria elemek közötti hézagok megfelelőek.

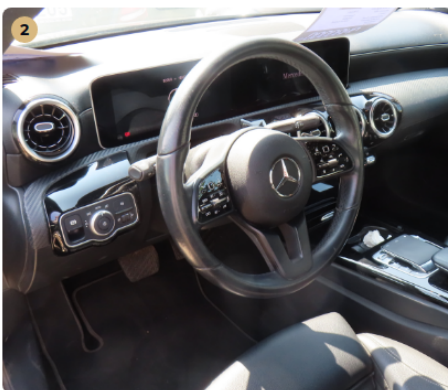
- ✓ **Kárpitozás és belső burkolatok**  
Műszerfal normál állapotú.

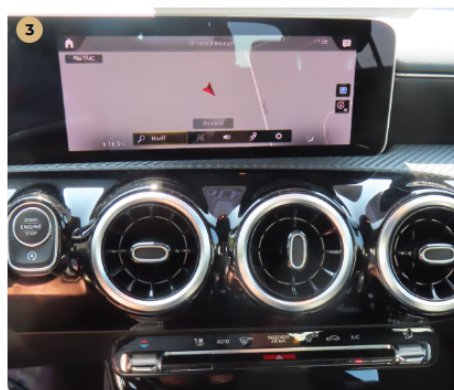
- ✓ **Elektromos berendezések**  
Gombvilágítások megfelelően működnek.

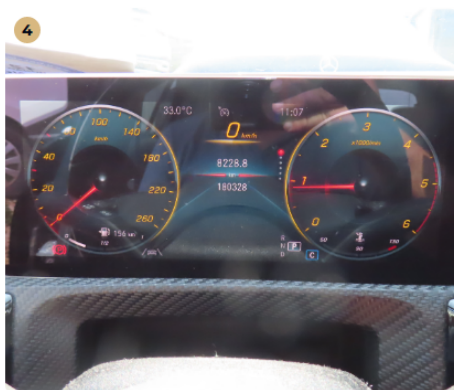
- ✓ **Hibakód kiolvasása**  
Számítógépes kiolvasás során nem találtam hibát.

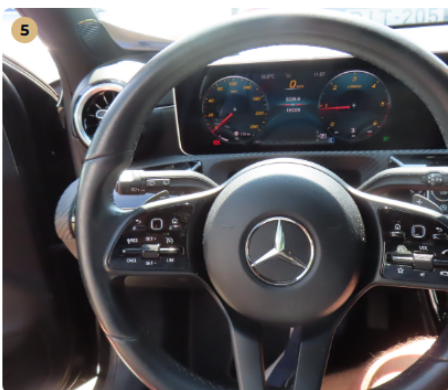
- ✓ **Kárpitozás és belső burkolatok**  
A kormánykerék gyári állapotú.

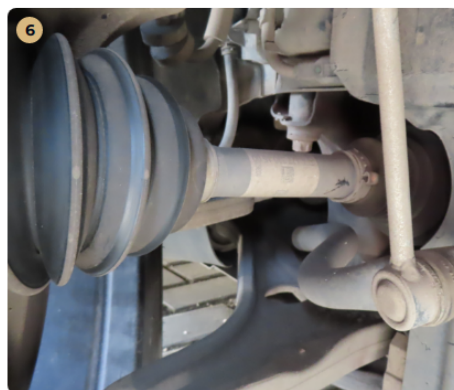
- ✓ **Futómű**  
A féltengelyen zsíros / olajos kicsapódás nem látható.

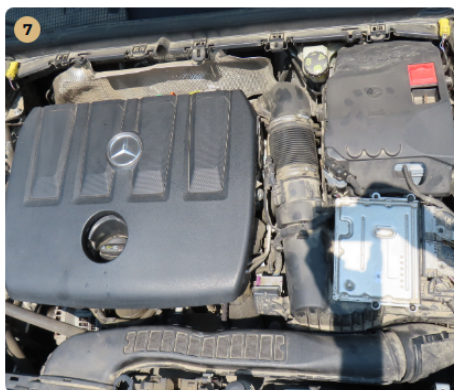
- ✓ **Motor**  
A hűtőfolyadék szintje megfelelő.

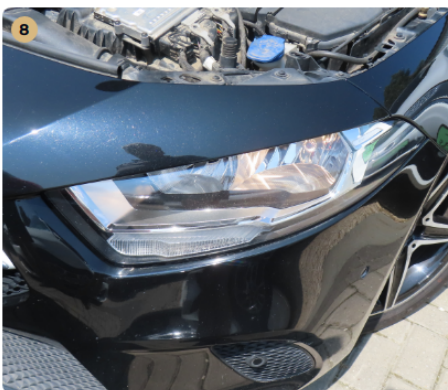
- ✓ **Világítás**  
Az első fényszórók nincsenek bemattulva.

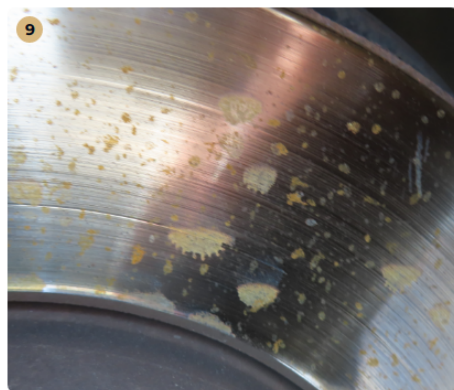
| <b>Fékkrendszer:</b> | Lásd megjegyzések. A féktárcsán kezdődő vállasodás található. A fékpedál nyomásra megfelelő keménységű. Elektromos kézifék rendeltetés szerűen működik (autómatikus behúzás és kiengedés). | 9 |

- ⚠ **Féktrendszer**  
A féltárcsán kezdődő vállasodás található.

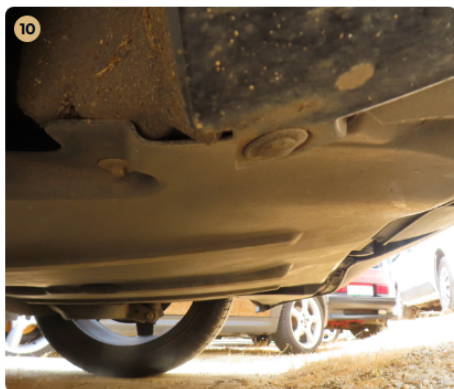
- ✓ **Utascella és gyűrődő zónák**  
A küszöbökön javításra utaló nyomok nem észlelhetők.

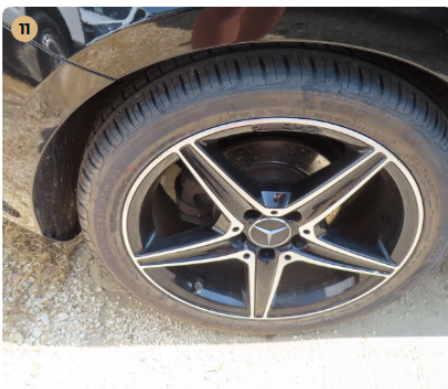
- ✓ **Felnik**  
Könnyűfém felni nem karcos.

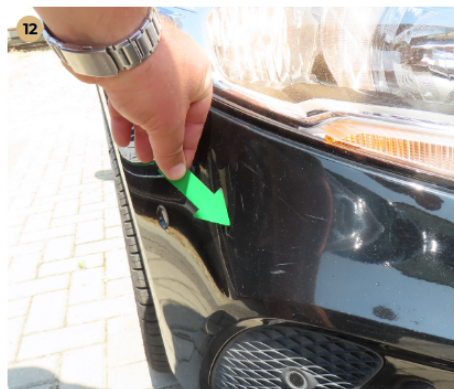
| <b>Külső karosszéria elemek:</b> | Az elvárásoknak megfelelő állapotban van.. A festékmérés során eltérő értékeket nem találtam. Az autó használatából eredő apró kavicsfelverődések, hajszál karcok láthatóak. A karosszéria elemek közötti hézagok megfelelőek. | 1 - 12 |

- ⚠ **Külső karosszéria elemek**  
Első vészárítón és az első sárvédőkön kavics sérülések láthatók.

Megjegyzés: a fém alkatrészek fényezésén „fémig áthatolt” esztétikai sérülések javítása a későbbi korrodálódás elkerülése érdekében javasolt. Egyszerű kavicsfelferődések javítása újrafényezés helyett festék boltban kapható ecsetelővel javasolt

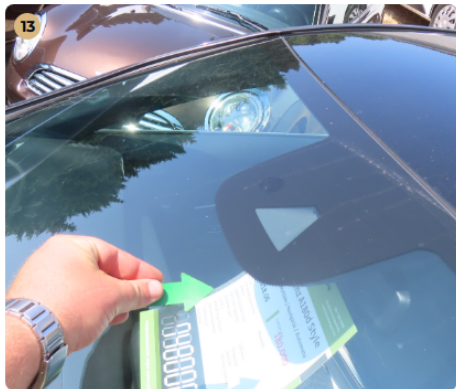
| <b>Szélvédők, üvegek:</b> | Lásd megjegyzések. Az első szélvédő cserélve volt. Az első szélvédő nem gyári. A hátsó szélvédő gyári. Oldalsó üvegen látható sérülés nincs. | 13 |

**Szélvédők, üvegek**  
Első szélvédőn és a tető első részén kavics sérülések vannak.

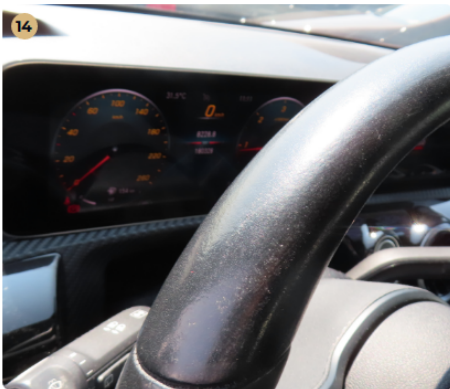
**Kárpitozás és belső burkolatok**  
kormány enyhén kopott.
