## BMW X3 X3 xDrive20d Advantage (Automata) 140 kW

Alvázsám: **WBA35BG020N050480**

## MÉRÉSI EREDMÉNYEK

# 360 PONTOS ÁTVIZSGÁLÁS EREDMÉNYE

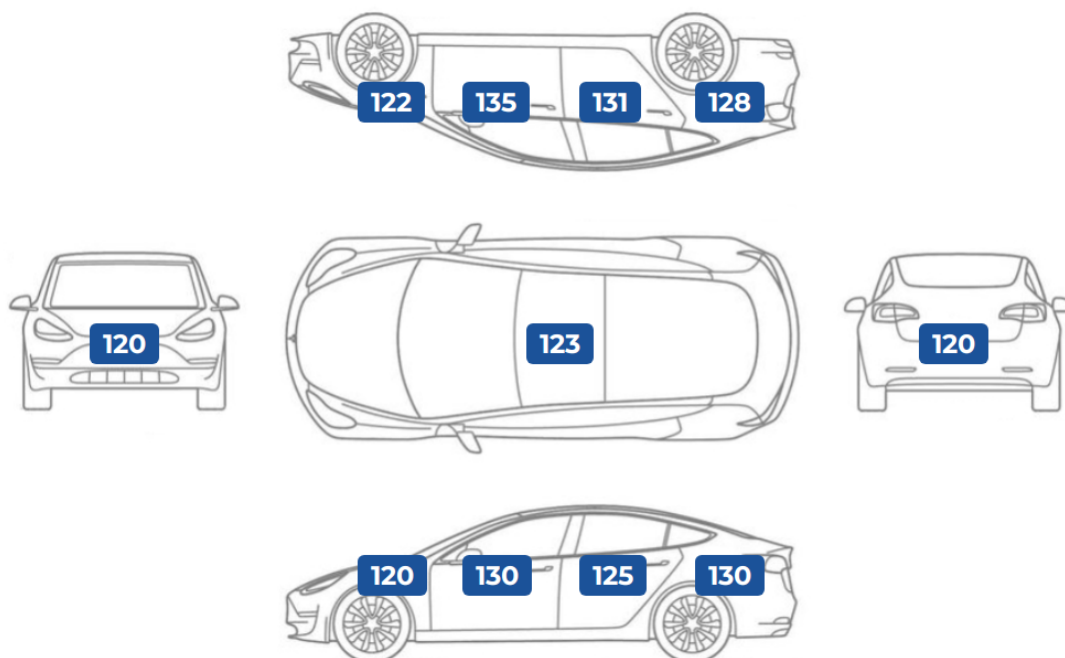
### Karosszéria festékvastagság (mikrométerben)

**Szakvélemény:** A gépjármű karosszériáján külső beavatkozás / újrafényezés nyomai nem láthatók. A műanyag karosszéria elemeken repedés, javítás nyomai nem láthatók. Nem található fóliázás az autón. A mérési eredmények értelmezéséhez fontos tudni, hogy 150 mikronig a festékvastagság általában eredeti fényezésre utal, de bizonyos típusoknál a magasabb, de egységes értékek is ebbe a kategóriába tartoznak.

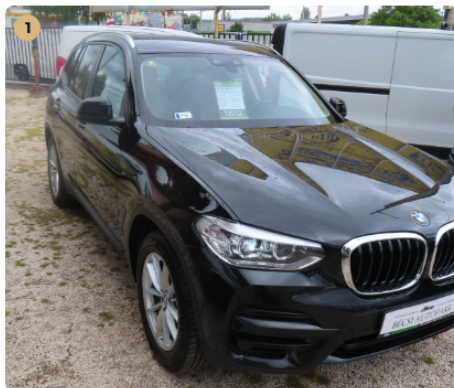
| Szélvédők, üvegek: | Lásd megjegyzések. Az első szélvédő cserélve volt. Az első szélvédő nem gyári. A hátsó szélvédő gyári. Oldalsó üvegen látható sérülés nincs. | 1 |

- ✓ **Szélvédők, üvegek**  
Első szélvédő cserélve lett.

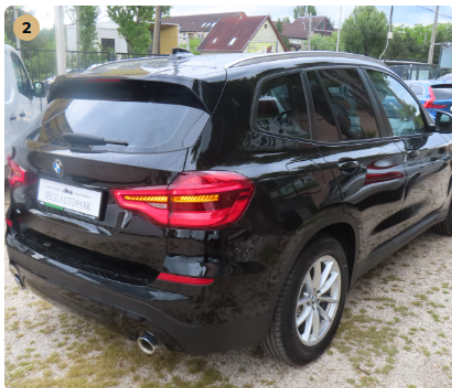
- ✓ **Külső karosszéria elemek**  
A karosszéria elemek közötti hézagok megfelelőek.

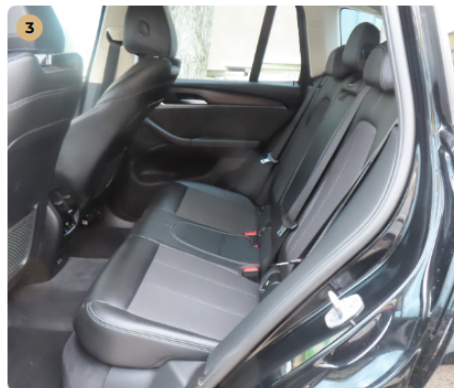
- ✓ **Kárpitozás és belső burkolatok**  
A bőr/alcantara kifogástalan állapotú.

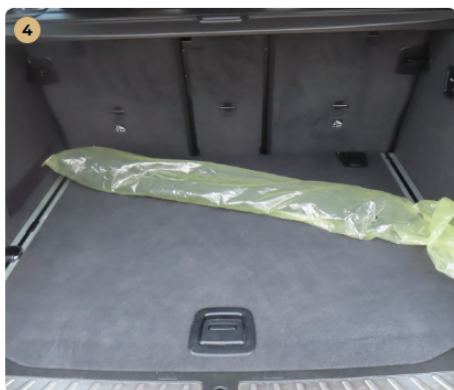
- ✓ **Kárpitozás és belső burkolatok**  
Csomagtartó normál állapotú.

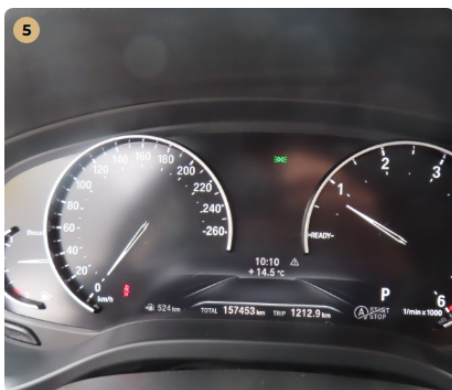
- ✓ **Hibakód kiolvasása**  
Számítógépes kiolvasás során nem találtam hibát.

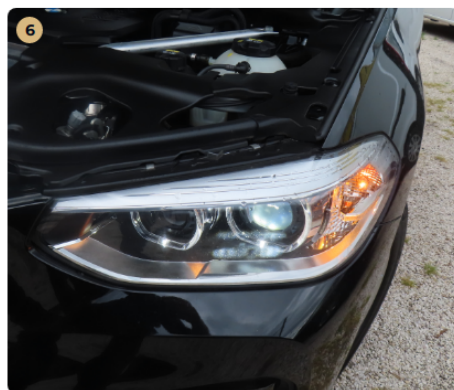
- ✓ **Világítás**  
Az első fényszórók nincsenek bemattulva.

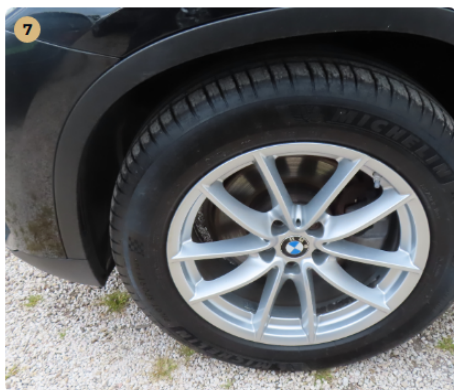
- ✓ **Felnik**  
Könnyűfém felni gyári.

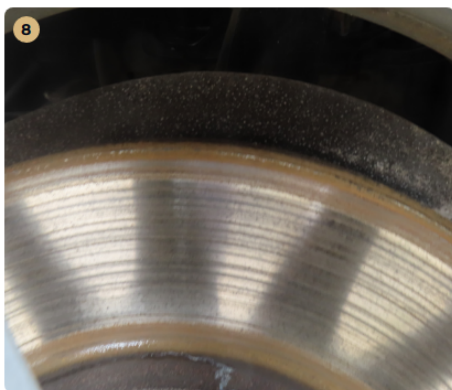
- ✓ **Fékbrendsz**  
A féktárcsa megfelelő állapotban van.

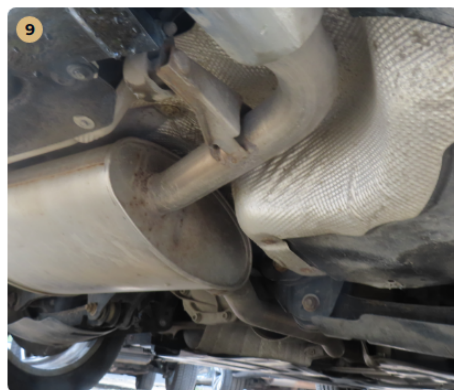
- ✓ **Motor**  
A kipufogórendszer és a dobok állapota megfelelő.

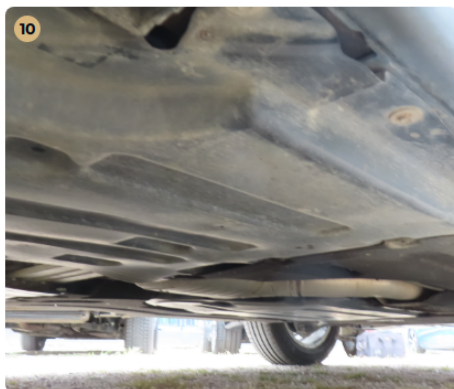
- ✓ **Utascella és gyűrődő zónák**  
A küszöbökön javításra utaló nyomok nem észlelhetők.

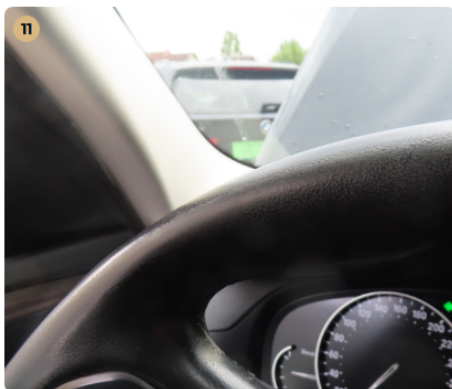
- ⚠ **Kárpitozás és belső burkolatok**  
Kormány és a váltó kar enyhén kopott.

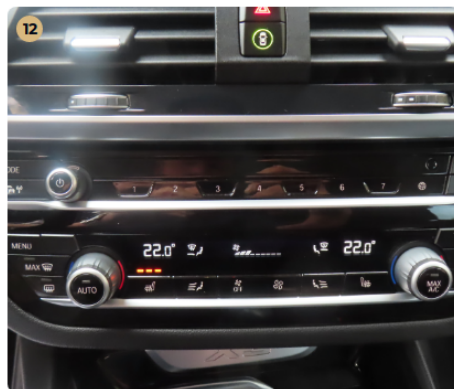
- ✓ **Elektromos berendezések**  
Gombvilágítások megfelelően működnek.

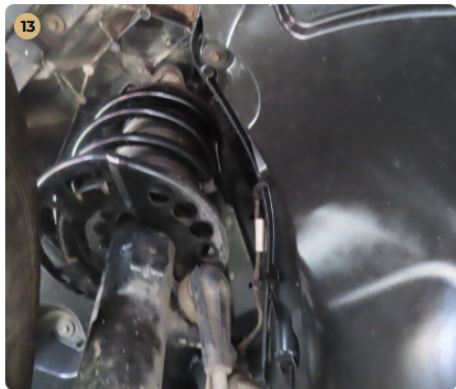
### **Futómű**

A lengéscsillapítón olajfolyás nem észlelhető.
