## Suzuki Swift 1.2 Dualjet GL ELSŐ TULAJ/4 ÉVSZAKOS GUMIK 66 kW

Alvázsám: **JSAAZC83S00124454**

# ÁLLAPOTFELMÉRÉS ÖSSZEFOGLALÁSA

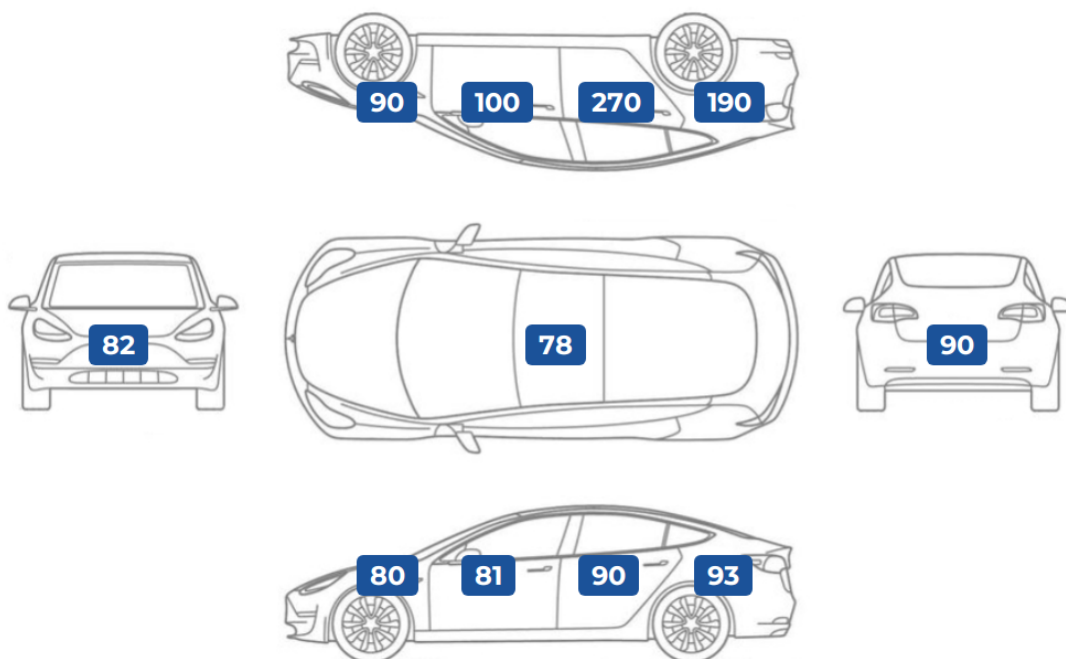
**Szakvélemény:** A gépjármű karosszériáján az elemek egy része gyári fényezésű, ám bizonyos elemeken újrafényezés nyomai találhatók. A festékvastagság minimális eltérése a gyári értéktől arra utal, hogy egy kisebb fényezési hibát nem a teljes karosszériaelemen javítottak, azaz 'ködölték' az elemet. A fényezett karosszéria elem színazonos a többi elemmel (nem látható szín eltérés). A műanyag karosszéria elemeken a hézagok megfelelők (gyáriak vagy szakszerűen javítottak). Nem található fóliázás az autón. A mérési eredmények értelmezéséhez fontos tudni, hogy 150 mikronig a festékvastagság általában eredeti fényezésre utal, de bizonyos típusoknál a magasabb, de egységes értékek is ebbe a kategóriába tartoznak.

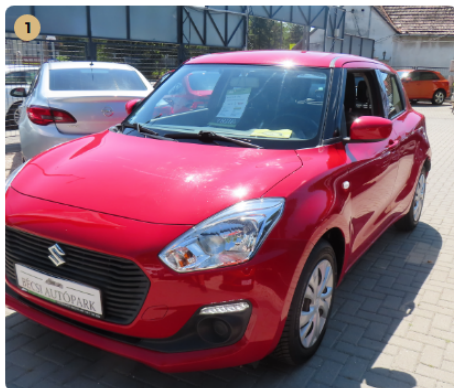
- ✓ **Szélvédők, üvegek**  
Az első szélvédőn látható sérülés nincs.

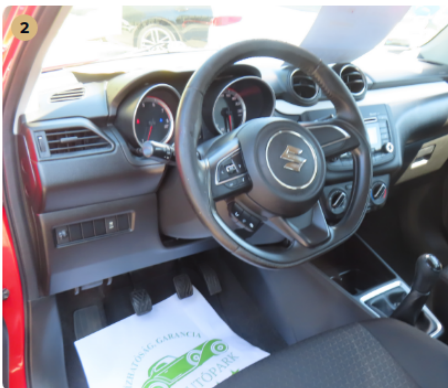
- ✓ **Kárpitozás és belső burkolatok**  
Műszerfal normál állapotú.

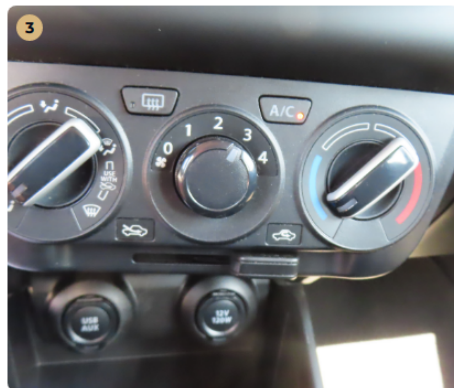
- ✓ **Elektromos berendezések**  
Műszerfalfények megfelelően működnek.

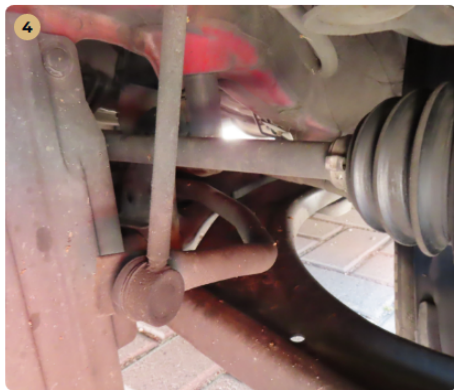
- ✓ **Futómű**  
A féltengelyen zsíros / olajos kicsapódás nem látható.

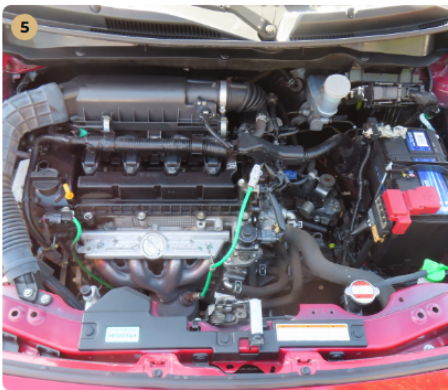
- ✓ **Motor**  
A hűtőfolyadék színe megfelelő.

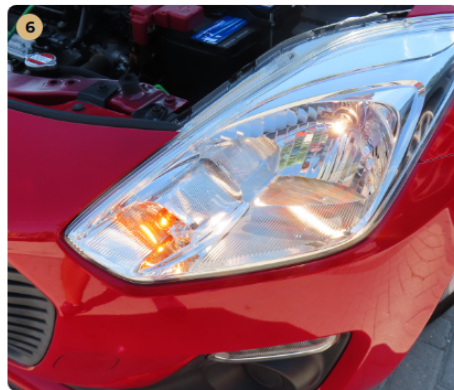
- ✓ **Világítás**  
Az első fényszórók nincsenek bemattulva.

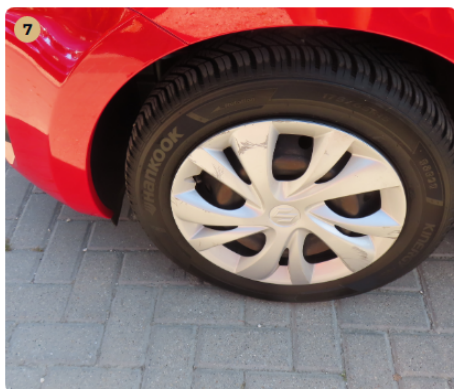
- ✓ **Gumiabroncsok**  
A gumi oldalfalán, szálszakadás jele (dudor) nem található.

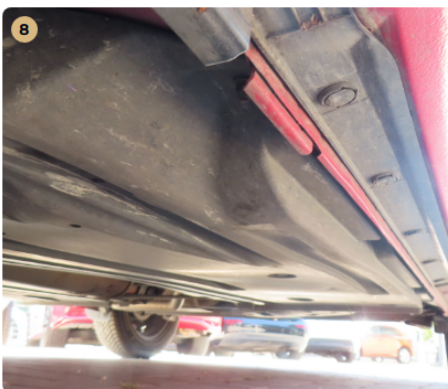
- ✓ **Utascella és gyűrődő zónák**  
A küszöbökön javításra utaló nyomok nem észlelhetők.

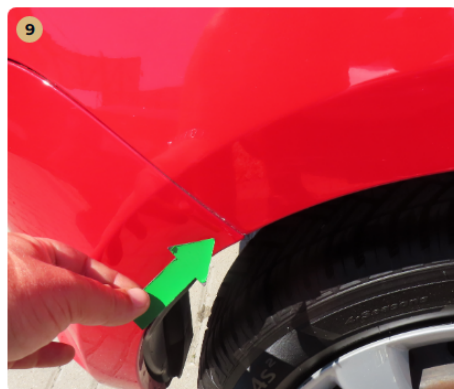
- ⚠ **Külső karosszéria elemek**  
Hátsó vészharító karcos, fénysérült.

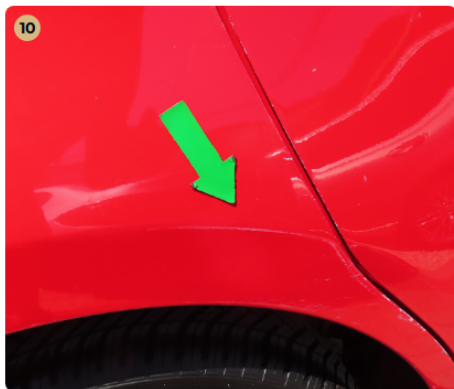
- ⚠ **Külső karosszéria elemek**  
Jobb hátsó sárvédőn nagyobb horzsolás látható.

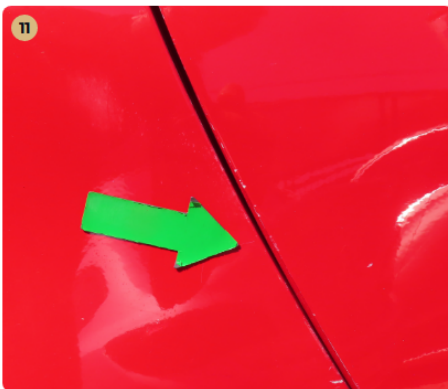
- ⚠ **Külső karosszéria elemek**  
Az autó használatából eredő apró kavicsfelverődések, hajszál karcok láthatóak.

| <b>Külső karosszéria elemek:</b> | Lásd megjegyzések. A festékmérés során eltérő értékeket találtam. Az autó használatából eredő apró kavicsfelverődések, hajszál karcok láthatóak. A látható karcok polírozással korrigálhatóak. Karosszéria elem védő fólia az autón nem található. |

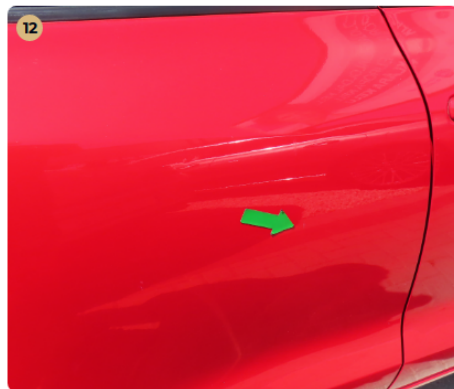
- ⚠ **Külső karosszéria elemek**  
Az autó használatából eredő apró kavicsfelverődések, hajszál karcok láthatóak.

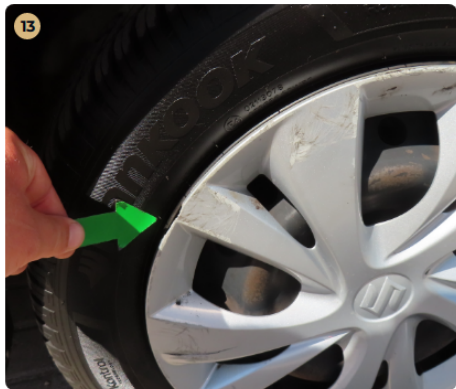
| <b>Felnik:</b> | Lásd megjegyzések. Disztárcsa gyári. Disztárcsa karcos. |

**Felnik**  
Disztárcsa karcos.

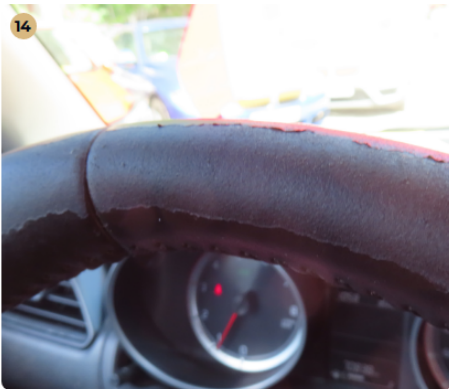
**Kárpitozás és belső burkolatok**  
A kormánykerék kopott.

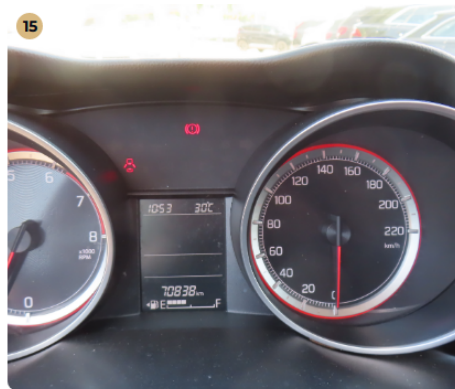
**Hibakód kiolvasása**  
Számítógépes kiolvasás során nem találtam hibát.

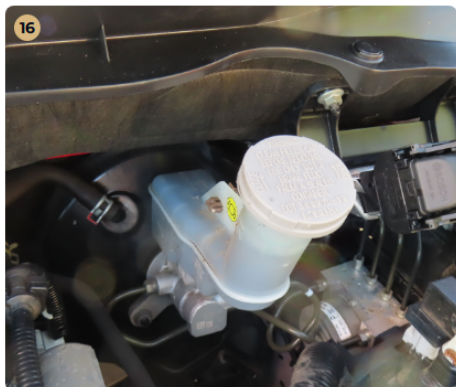
**Fékrendszer**  
A fékfolyadék színe megfelelő.
