## BMW X1 X1 xDrive18d Aut. 110 kW

# ÁLLAPOTFELMÉRÉS ÖSSZEFOGLALÁSA

Debrecenszki József (értékesítő,  
Bécsi Autópark Kft. - Buda)

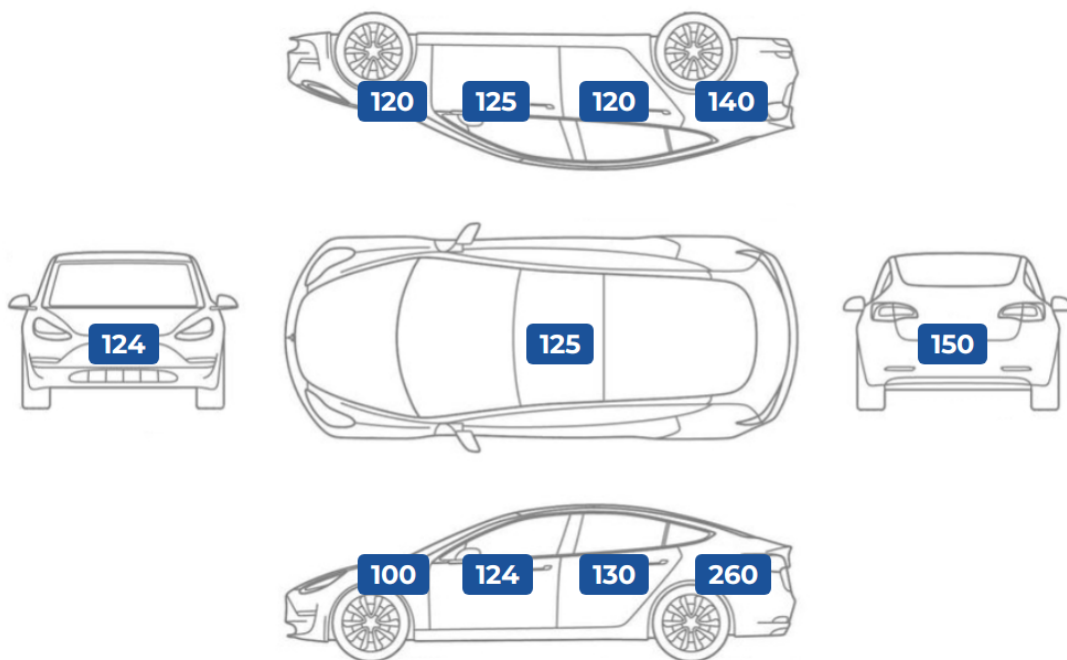
**Szakvélemény:** A gépjármű karosszériáján az elemek egy része gyári fényezésű, ám bizonyos elemeken újrafényezés nyomai találhatók. A festékvastagság minimális eltérése a gyári értéktől arra utal, hogy a fényezési hibákat gittelés nélkül javították, azaz elemsérülés vélhetően nem történt, és csak karcot, vagy apró fénysérülést javítottak az autón. A fényezett elemek esetében szabad szemmel nem látható az eltérés, szakszerű javítás történt. A műanyag karosszéria elemeken repedés, javítás nyomai nem láthatók. Nem található fóliázás az autón. A jármű bal hátulja korábban szakszerűen lett újra fényezve. Jobb hátsó ajtón több fénytörés és apró horpadások láthatók. A mérési eredmények értelmezéséhez fontos tudni, hogy 150 mikronig a festékvastagság általában eredeti fényezésre utal, de bizonyos típusoknál a magasabb, de egységes értékek is ebbe a kategóriába tartoznak.

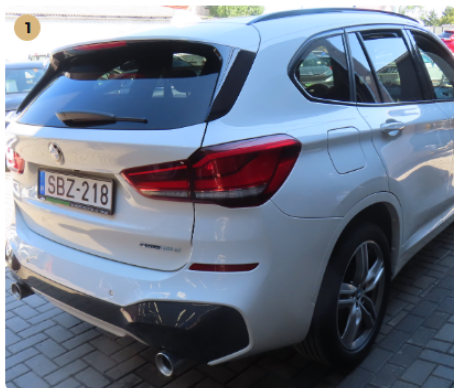
✓ **Szélvédők, üvegek**  
Hátsó szélvédőn látható sérülés nincs.

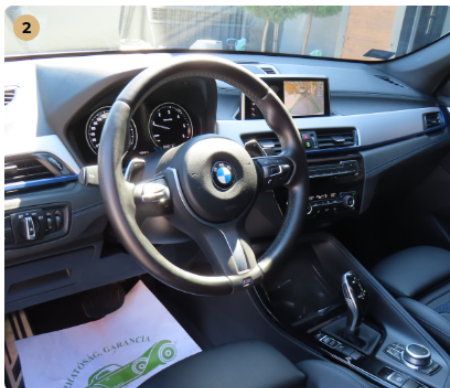
✓ **Kárpitozás és belső burkolatok**  
Műszerfal normál állapotú.

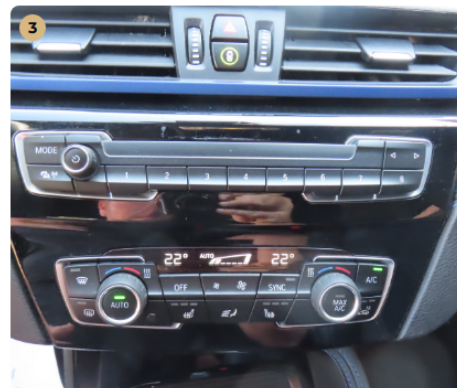
✓ **Elektromos berendezések**  
Műszerfalfények megfelelően működnek.

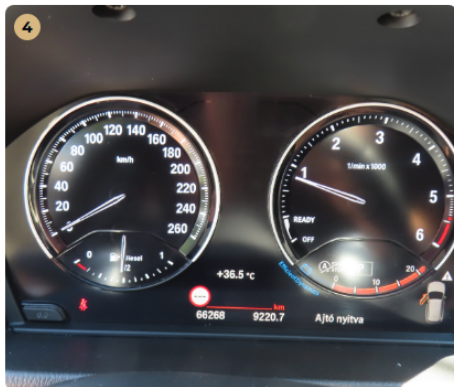
✓ **Hibakód kiolvasása**  
Számítógépes kiolvasás során nem találtam hibát.

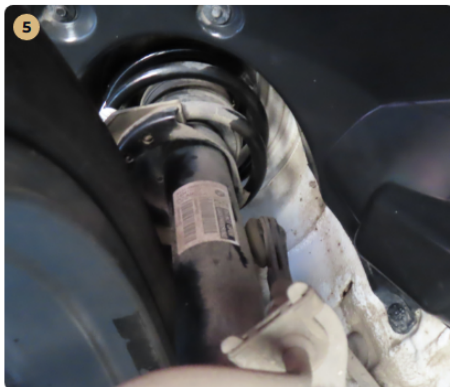
✓ **Futómű**  
A lengéscsillapítón olajfolyás nem észlelhető.

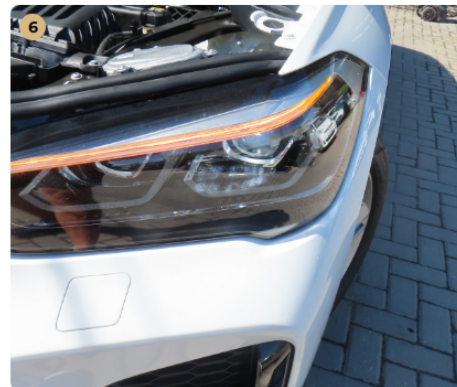
✓ **Világítás**  
Az első fényszórók nincsenek bemattulva.

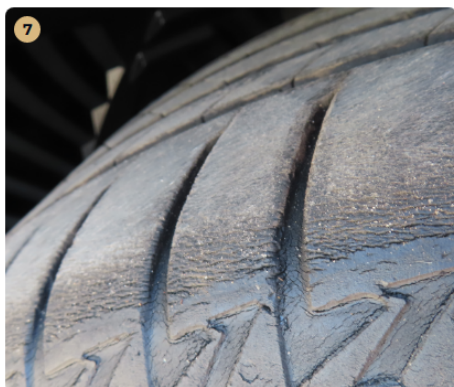
**Szakvélemény:** A gumiabroncsok cseréje javasolt. A gumiabroncsok odalfala repedezett.

⚠ **Gumiabroncsok**  
A gumiabroncsok odalfala repedezett.

| <b>Gumiabroncsok:</b> | Lásd megjegyzések. A gumiabroncsok cseréje javasolt. A gumiabroncsok odalfala repedezett. |

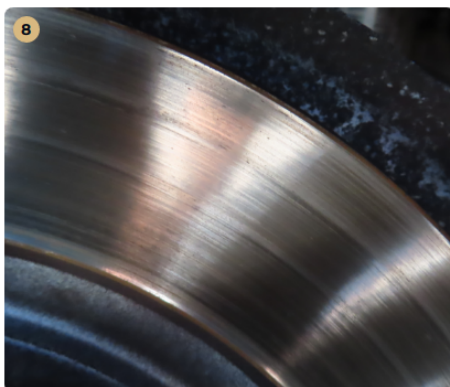
✓ **Fékrendszer**  
A féktárcsa megfelelő állapotban van.

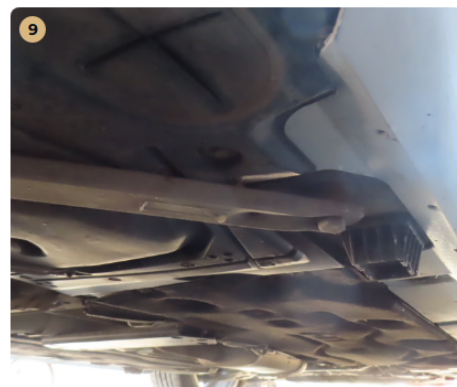
✓ **Utascella és gyűrődő zónák**  
A küszöbökön javításra utaló nyomok nem észlelhetők.

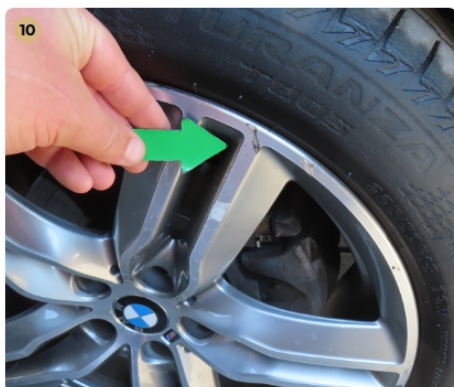
⚠ **Felnik**  
Könnyűfém felni karcos.

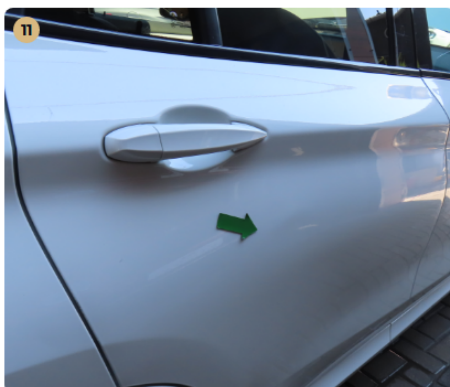
⚠ **Külső karosszéria elemek**  
Az autó használatából eredő apró kavicsfelverődések, hajszál karcok láthatóak.

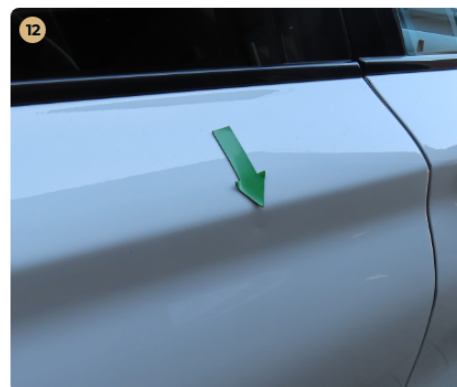
⚠ **Külső karosszéria elemek**  
Az autó használatából eredő apró kavicsfelverődések, hajszál karcok láthatóak.

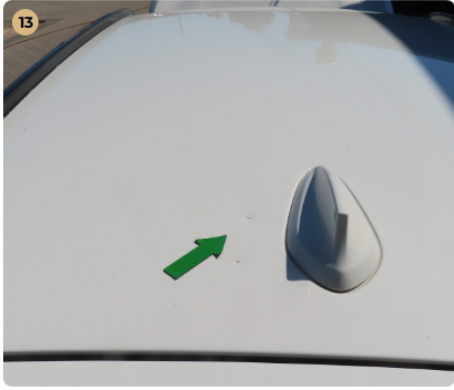
**Külső karosszéria elemek**  
Az autó használatából eredő apró kavicsfelverődések, hajsza karcok láthatóak.

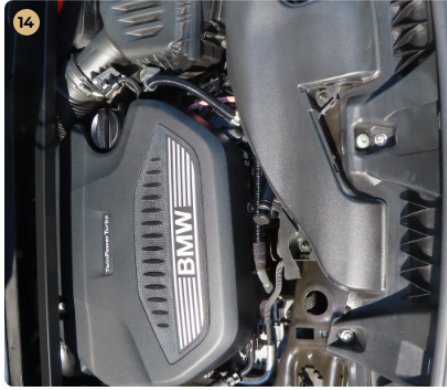
**Motor**  
Motortérben olajfolyás nem látható.
